平成23年東北地方太平洋沖地震による 道路橋被害の事例

財団法人 海洋架橋・橋梁調査会

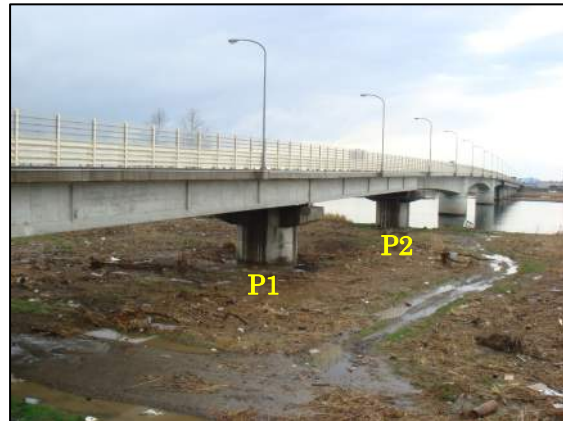
P7橋脚上の第7径間G1
主桁の支点部にひびわれが
生じている。

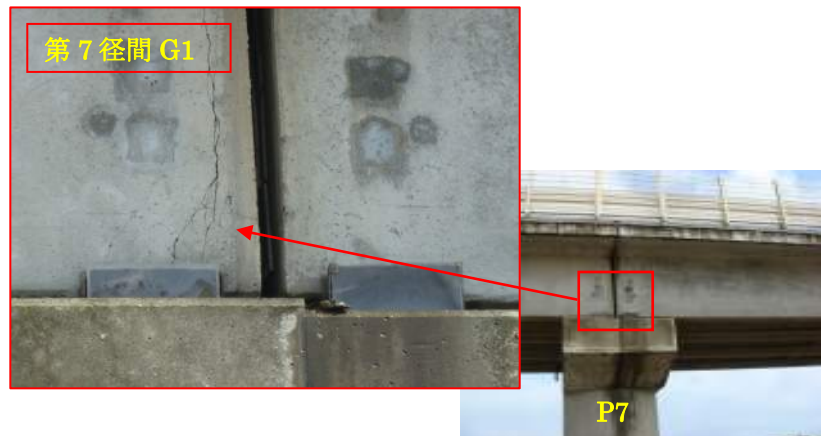
A1橋台上のG4主桁の支点部
にひびわれ・欠損が生じ、ひび
われ注入、断面修復が行われて
いる。
損傷の進行や路面段差が生じる
ことを防止するため、油圧ジャ
ッキで仮受けされている。

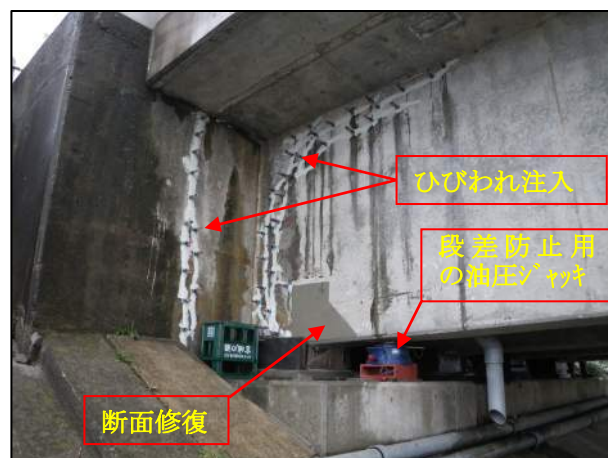
・上部構造の慣性力に対する支点反力が作用する主桁端部にひびわれが生じたと推定される。

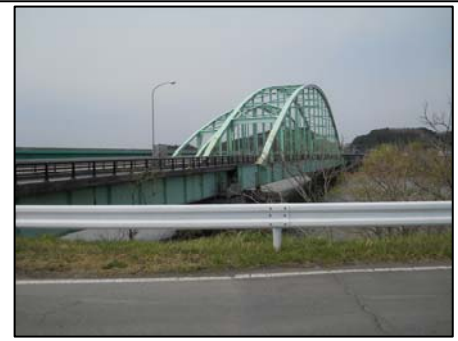
ランガー部の上横構に破断と座屈が生じている。

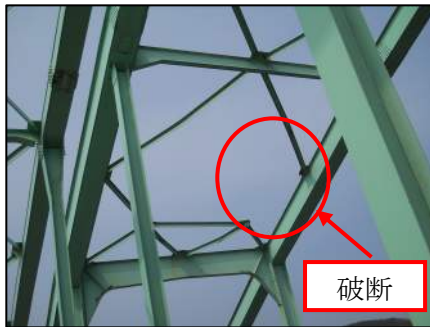
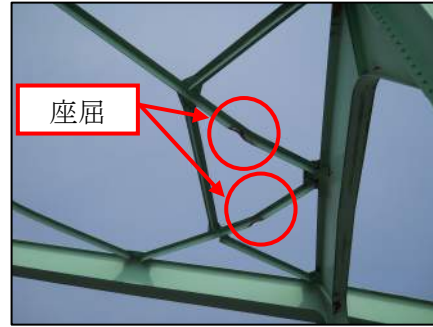
・ランガー部に作用した地震荷重によって上横構が破断および座屈したと推定される。

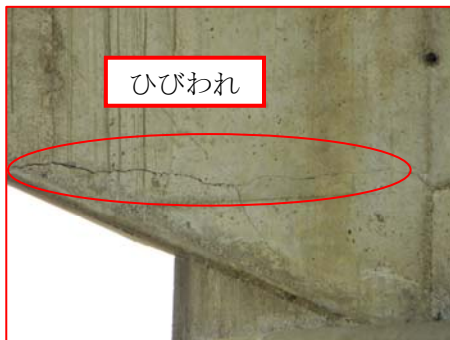
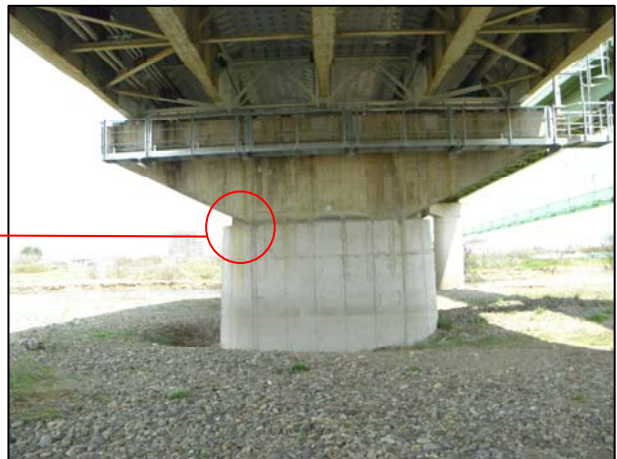
橋脚の柱部はRC巻立て補強が実施されている。柱部は地中に埋まっている。

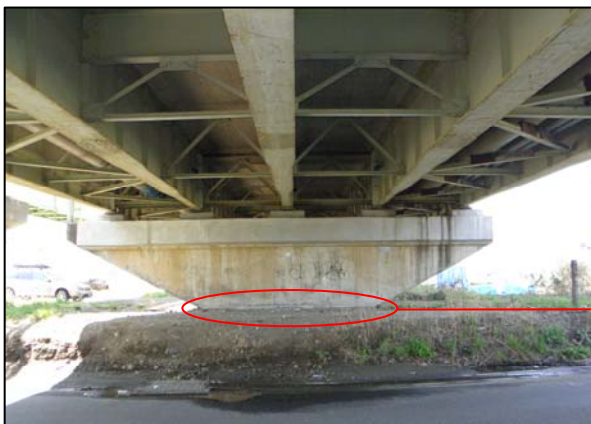
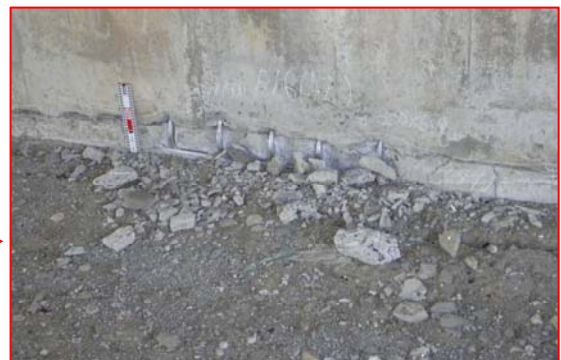
・橋脚の柱部は補強されていたため損傷を免れ、柱と梁の接合部において損傷が生じたと推定される。

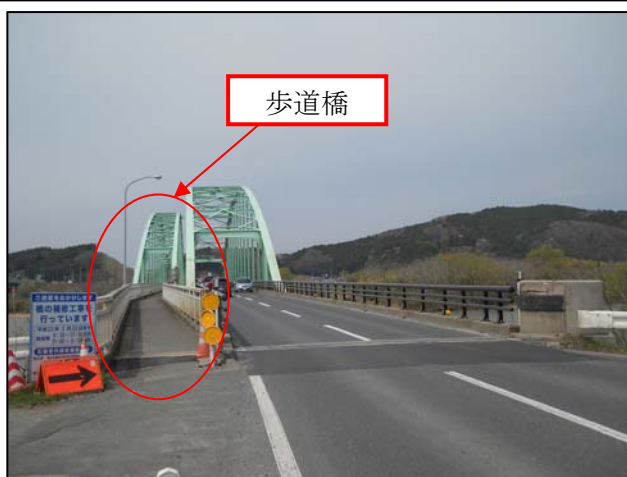
A1 橋台豎壁に、支承部から斜め下方向のひびわれが生じている。

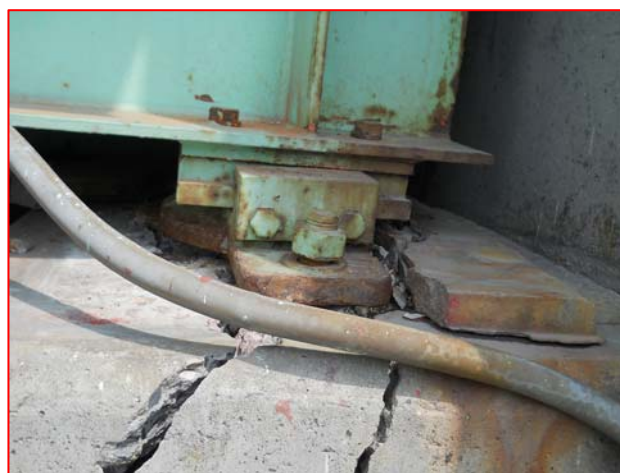
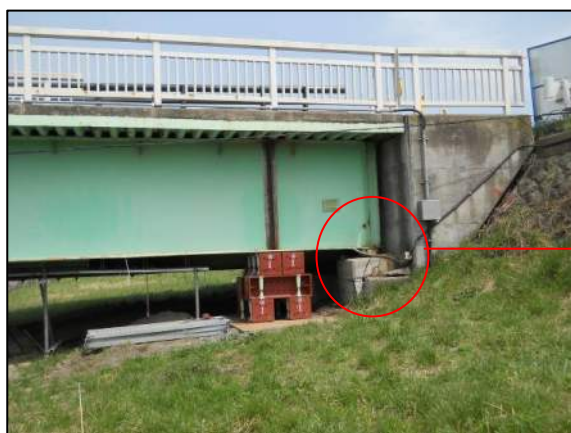
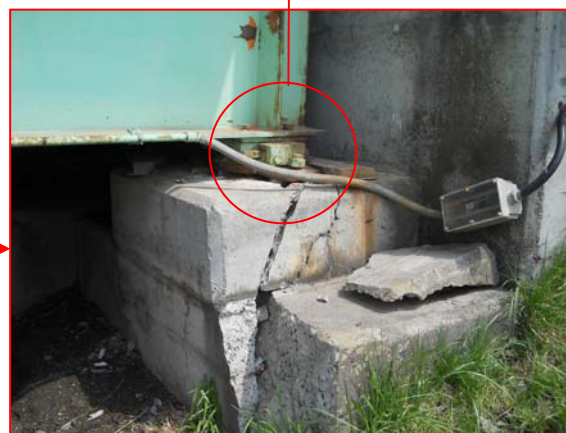
・ 上部構造の慣性力が支承を介して橋台に作用し、ひびわれが生じたと推定される。

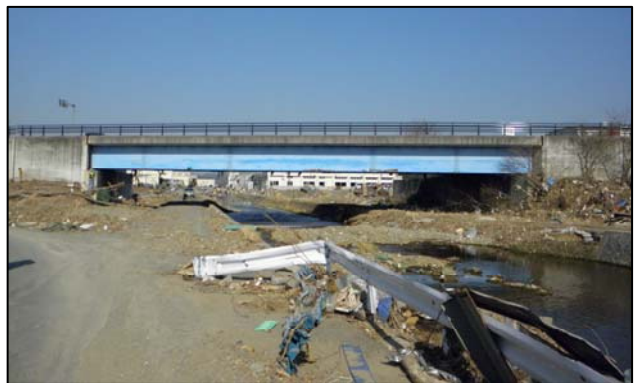
上沓ストッパーに変形・破断、遊間異常が生じている。

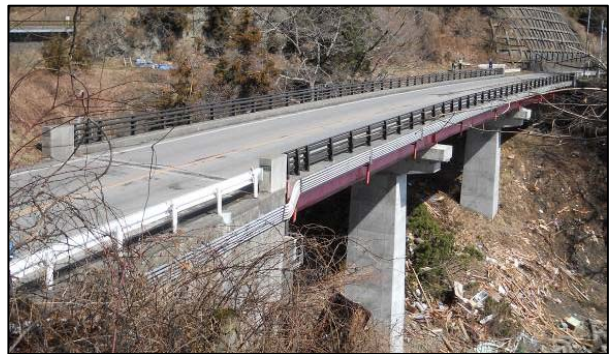
鋼製支承の下沓が破断している。直上の伸縮装置に段差が生じている。

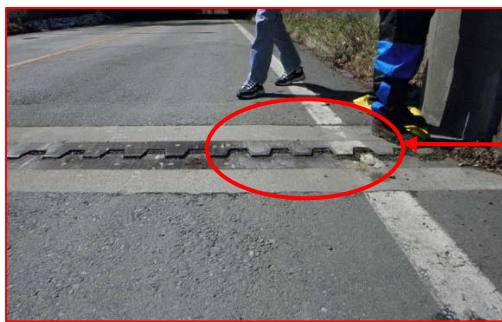
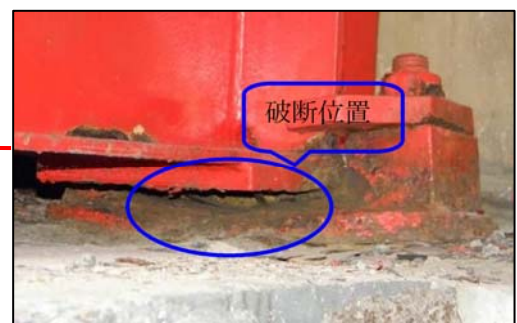
- ・地震荷重によって下沓が破断したと推定される。

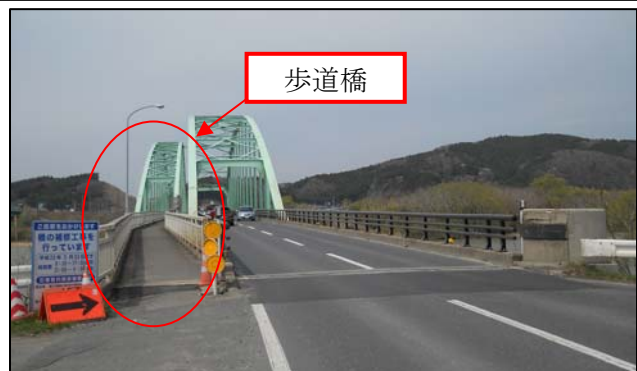
A2 橋台側の支承部に沓座モルタルの欠損、アンカーボルトの変形が生じている。

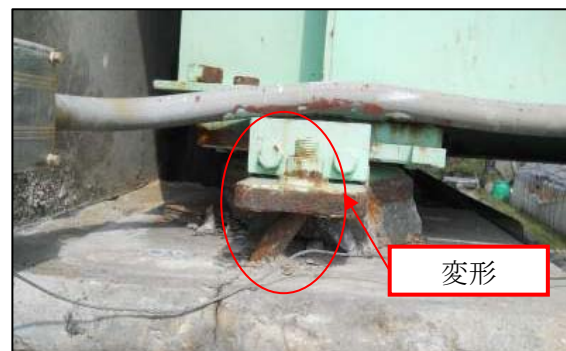
- ・地震荷重によって支承アンカーボルトの変形が生じたと推定される

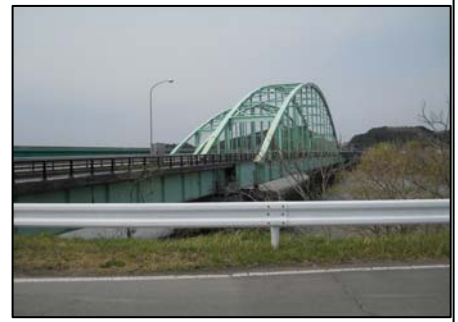
ゲルバ-鋼非合成鈹桁橋+3径間ゲルバ-鋼ラング-ア-子橋
+ゲルバ-鋼非合成鈹桁橋+3径間ゲルバ-鋼非合成鈹桁橋
+ゲルバ-鋼非合成鈹桁橋+3径間ゲルバ-鋼非合成鈹桁橋
+ゲルバ-鋼非合成鈹桁橋+2径間ゲルバ-鋼非合成鈹桁橋
橋長：367.7m
完成年度：1959年度

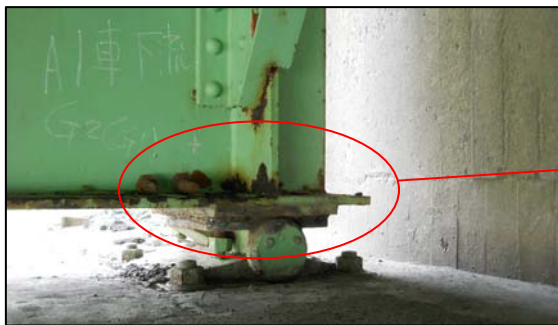
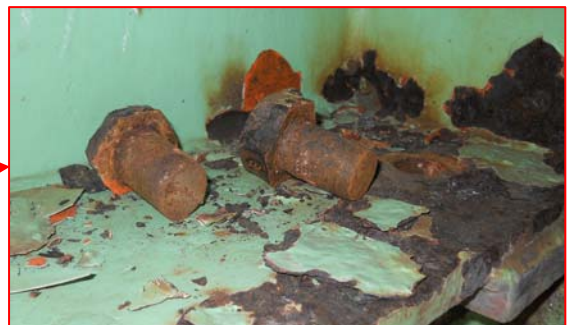
- ・地震荷重によってセットボルトが破断したと推定される。

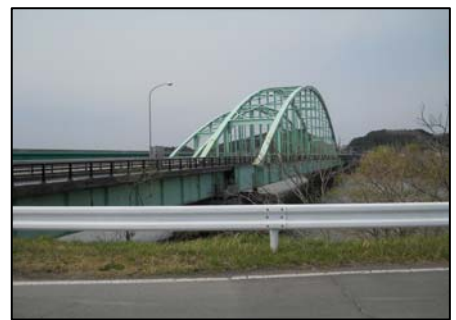
沓座モルタルにひびわれ、欠損が生じている。

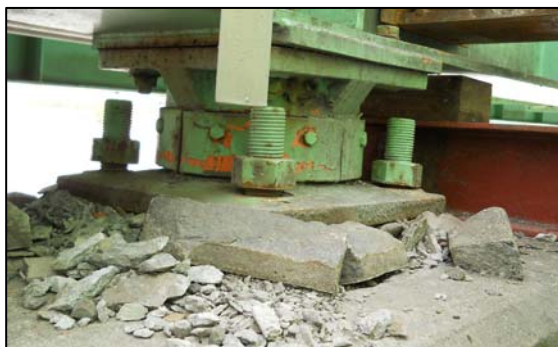
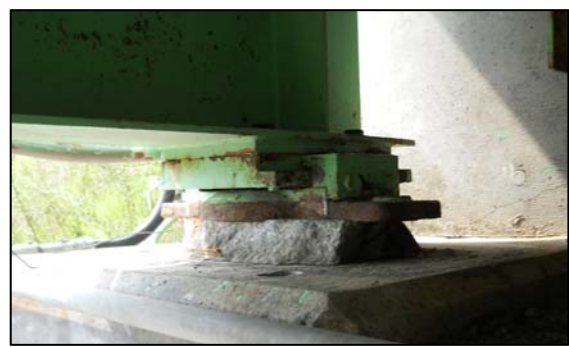
- ・地震荷重によって沓座モルタルのひびわれ・欠損が生じたと推定される。

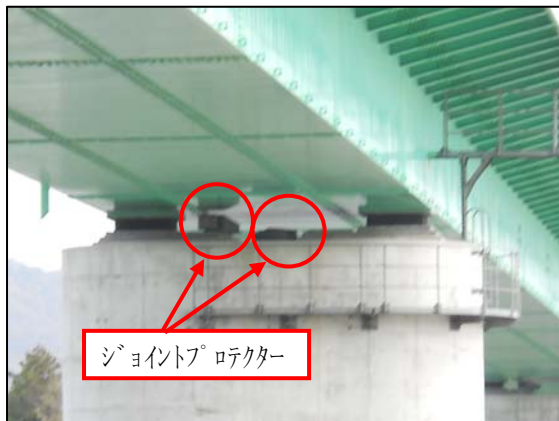
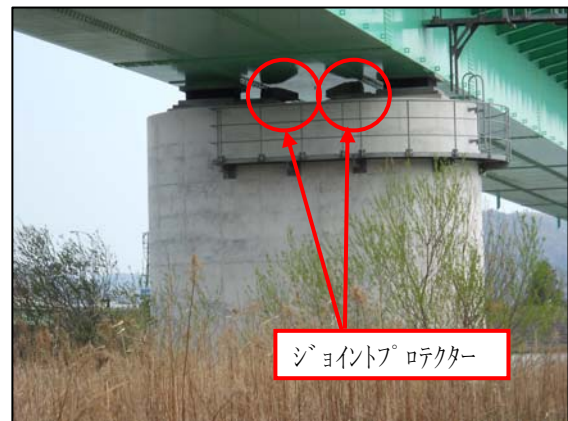
取付ボルトが破断し、ジョイントプロテクターが脱落している。

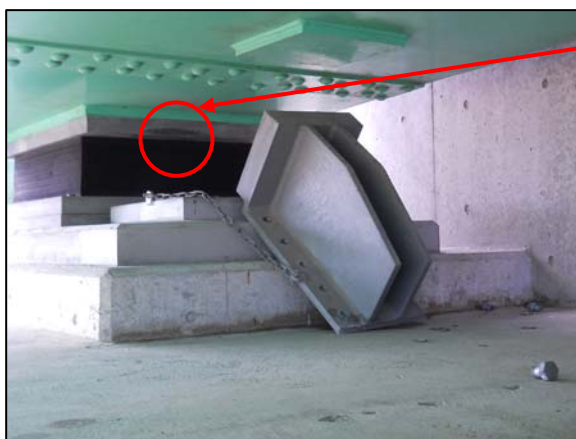
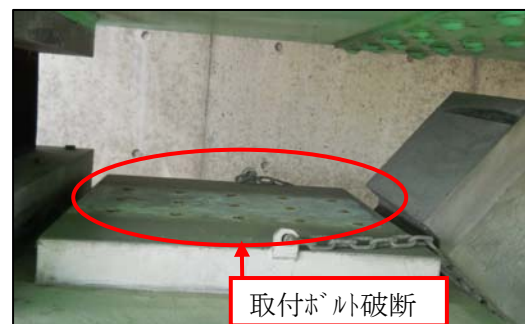
- ・ 橋軸直角方向の地震荷重によって取付ボルトが破断し、ジョイントプロテクターが脱落したと推定される。

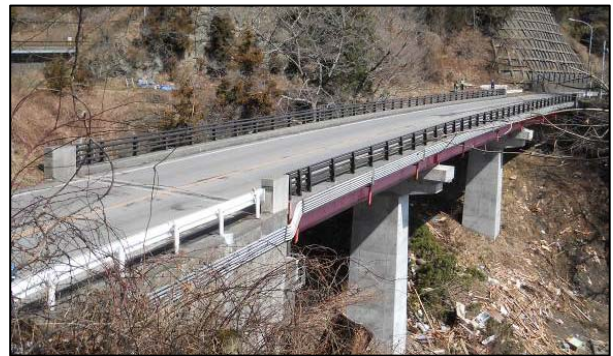
A1 橋台上の伸縮装置に 10mm 程度の段差が生じている。直下の支承の下沓が破断している。

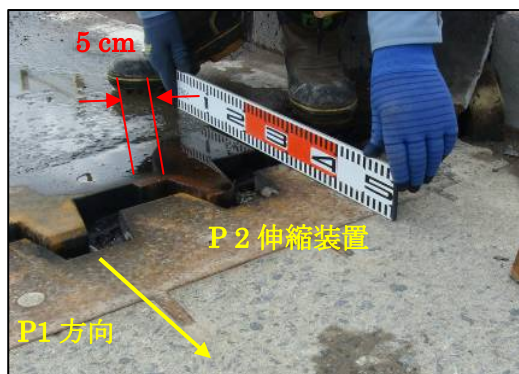
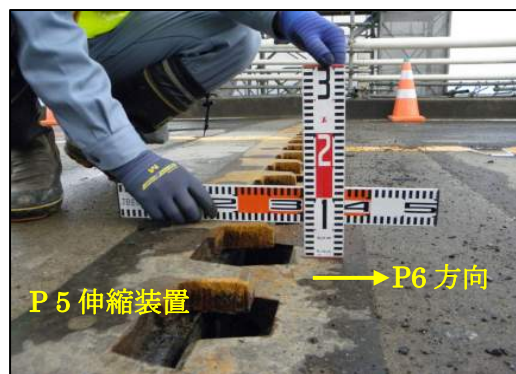
・ 上部構造または下部構造の変位により伸縮装置の遊間異常が生じたと推定される。

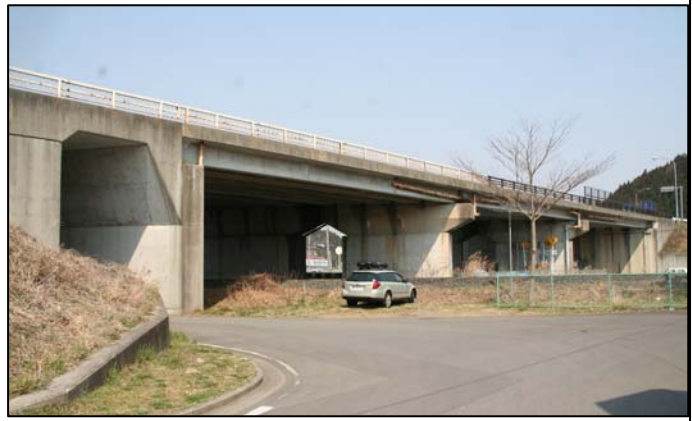
埋設ジョイントにひびわれが生じている（約 30mm の開き）。

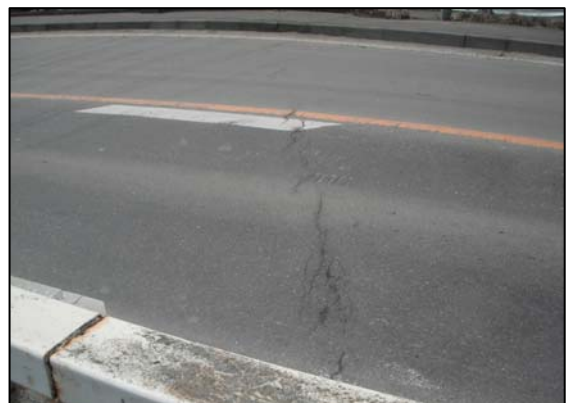
・ 上部構造または下部構造の変位により遊間部が開いてひびわれが生じたと推定される。

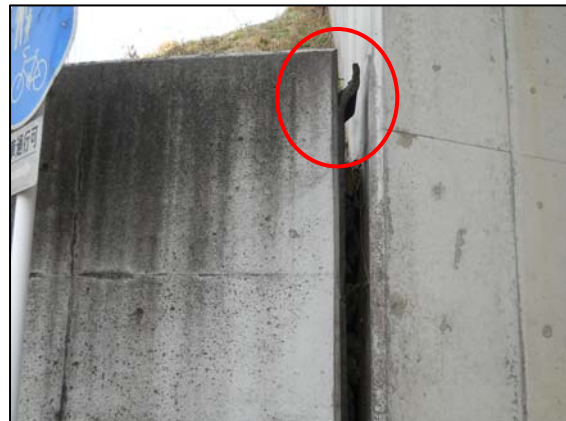
袖擁壁が傾斜し、前面の歩道の舗装にひびわれが生じている。（上り線側）

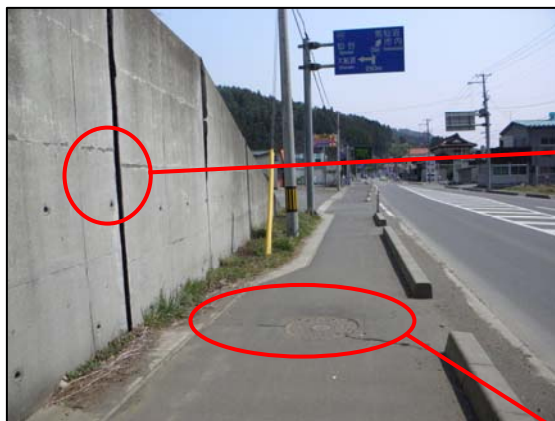
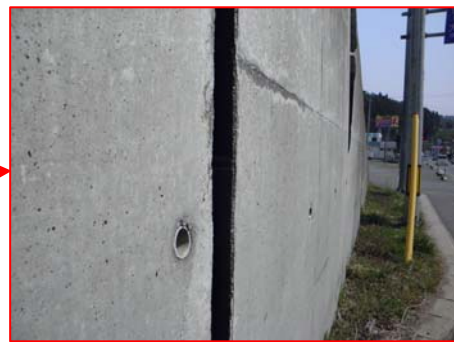
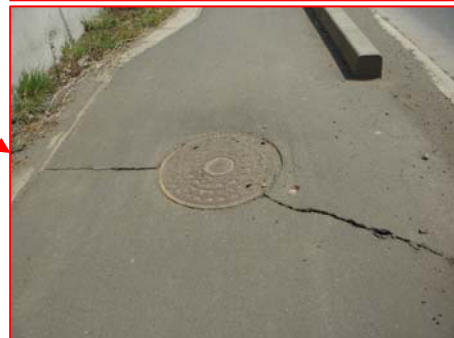
・ 袖擁壁に作用する慣性力と背面土からの地震時土圧により、傾斜が生じたと推定される。

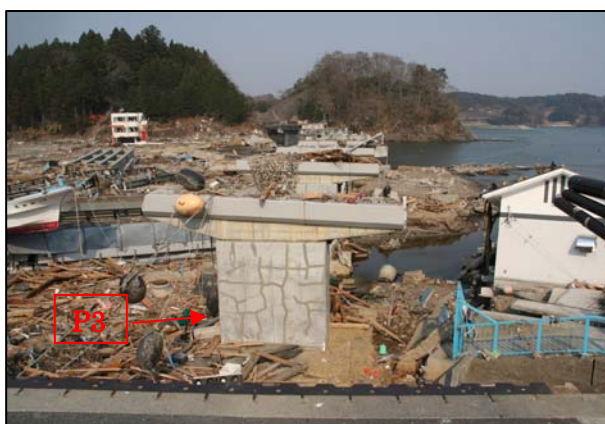
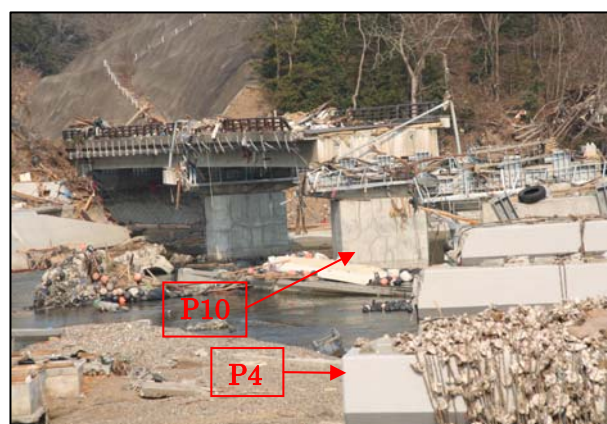
終点側の 2 径間の上部構造には、遠望した限りでは顕著な損傷は見られない。

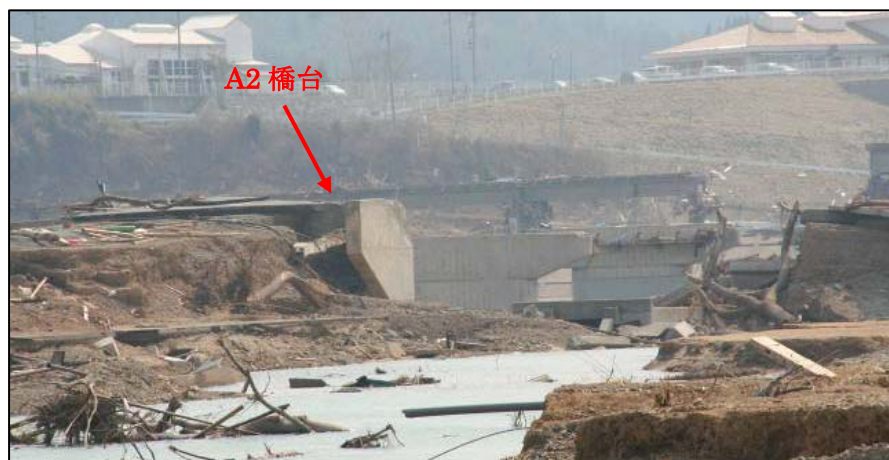
・河川中央部 (低水路) に位置する橋脚が津波で流されている。

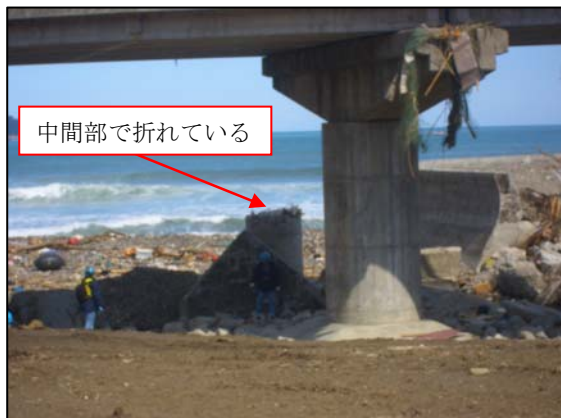
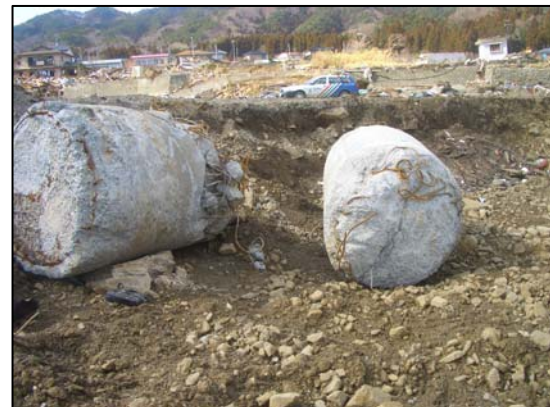
・津波による上部構造の流出時に橋脚が破壊されたと推定される。

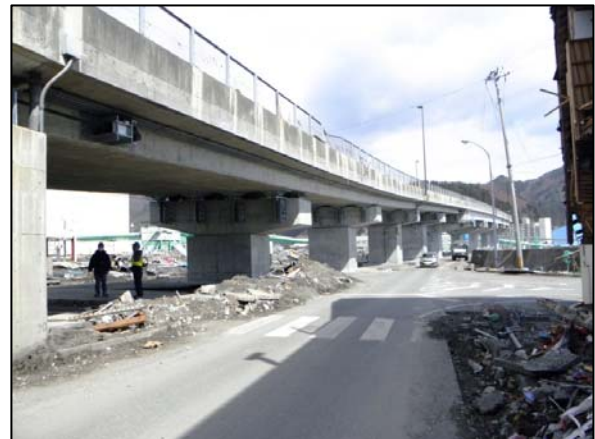
橋脚コンクリートが、部分的に欠けている。
漂流物の衝突が原因と推定される。

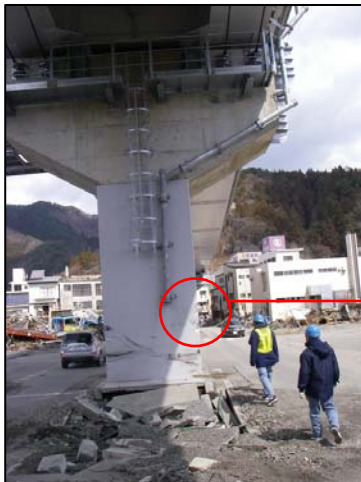
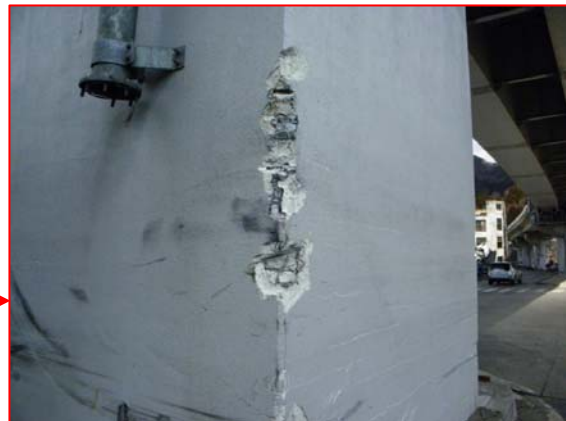
橋脚は巻立て補強されており、地震動による損傷は見られない。
津波による漂流物が衝突した痕跡が残っている。

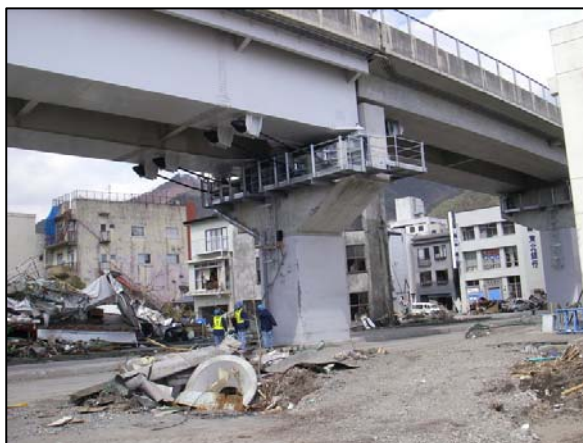
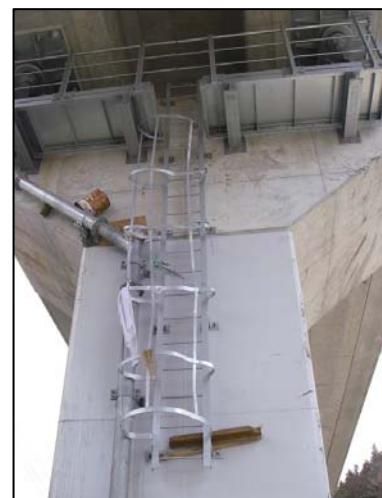
・津波による漂流物が橋脚に衝突して欠損が生じたと推定される。

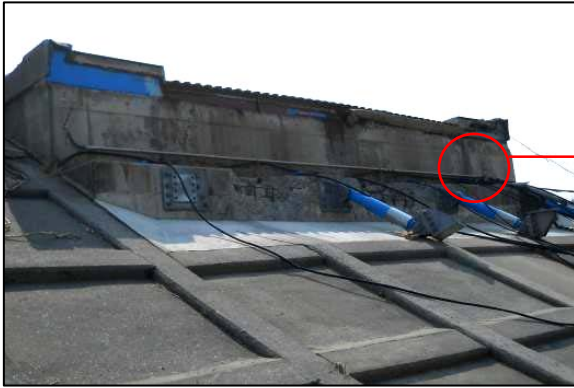
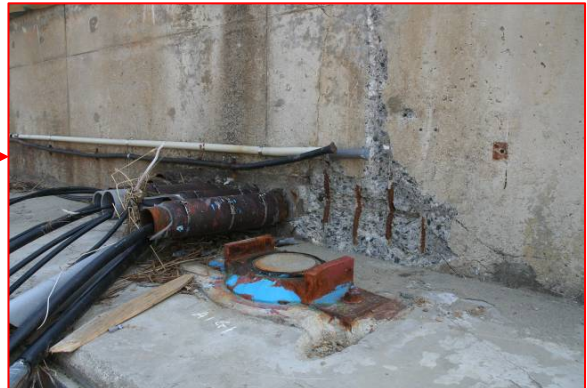
・津波による上部構造の流出時に、主桁が橋台胸壁に衝突して胸壁が破損したと推定される。

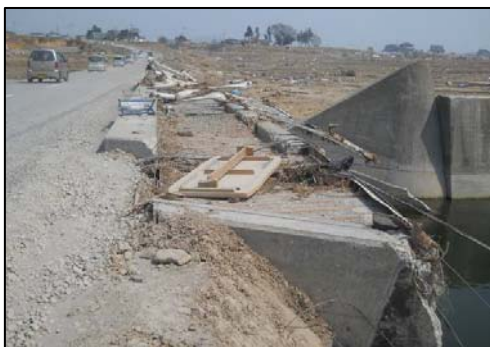
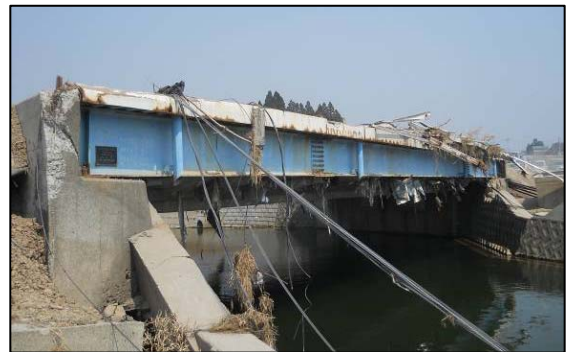
・津波による橋面工の損傷・流出に伴って、橋台が破損したと推定される。

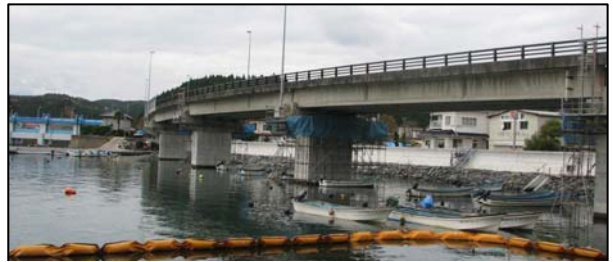
撮影年月日：2010年11月16日 (橋梁管理カルテ)

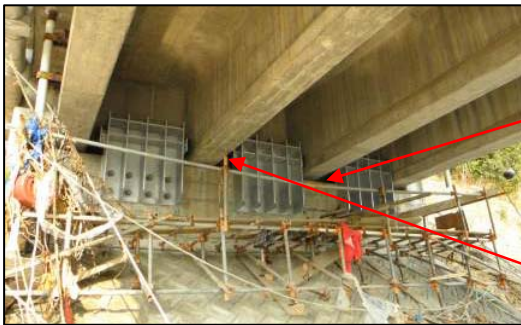
支承の海側サイドブロックが変形・破断している。

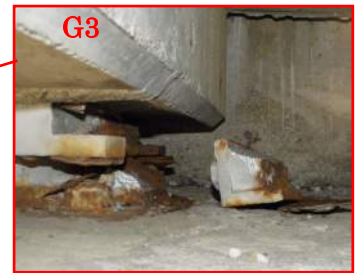
・津波による上部構造の動きに伴って、支承に損傷が生じたと推定される。

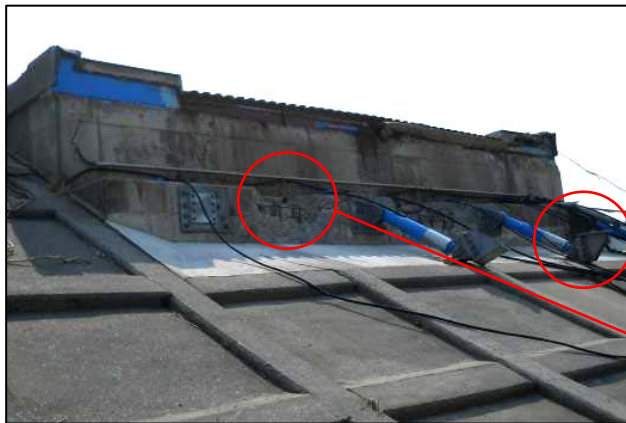
G1～G3 主桁に設置されたダンパーは、下フランジ取付部のボルトが破断している。海側（左側）の G4 主桁に設置されたダンパーは主桁と一緒に流出している。

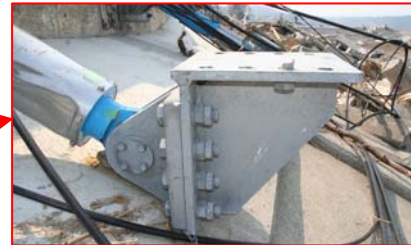
落橋防止構造は橋台への取付部が破壊されて、上部構造と一緒に流出したと推定される。

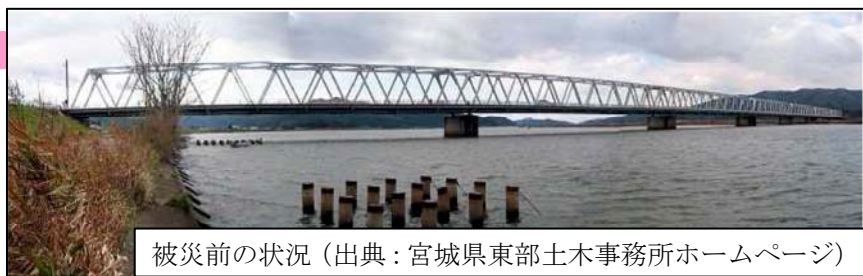
被災前の状況（出典：宮城県東部土木事務所ホームページ）

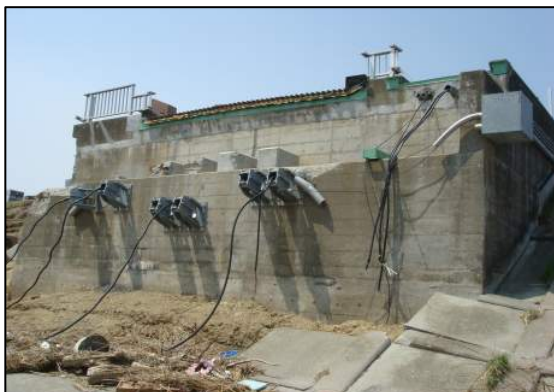
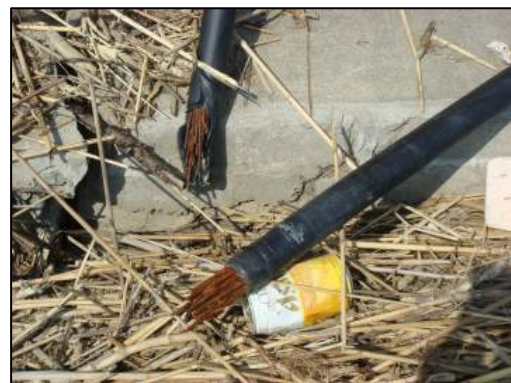
・津波による上部構造の流出時に落橋防止構造、ダンパー部材が破断したと推定される。

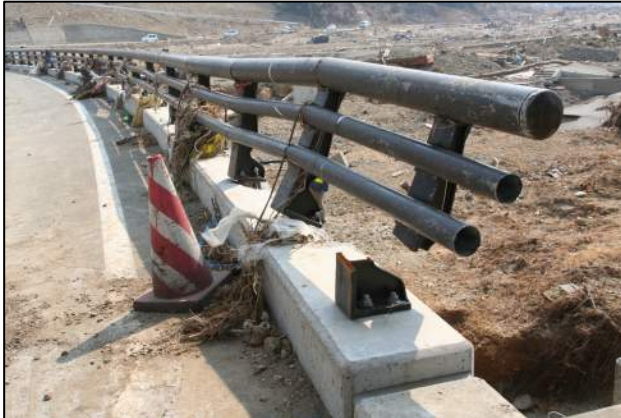
外尾川橋側道橋 (下) (国道 45 号)

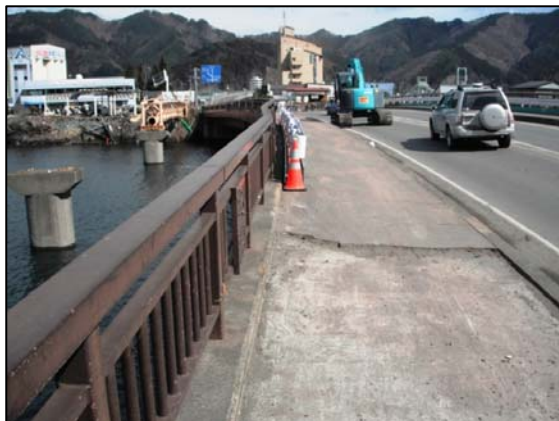
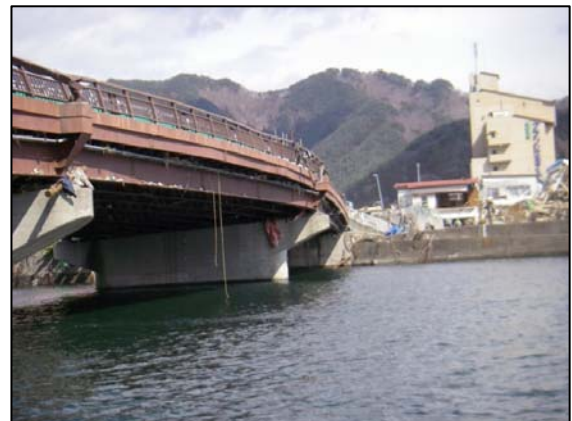
・津波の作用力または漂流物の衝突によって橋面工の損傷・流出が生じたと推定される。

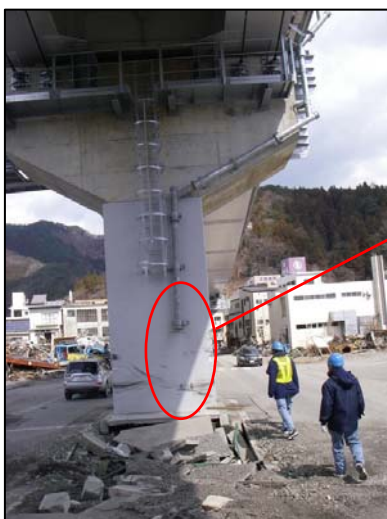
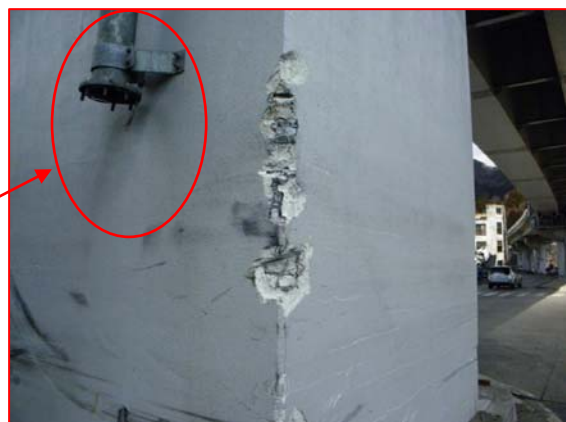
・津波の作用力または漂流物の衝突によって排水管の損傷・流出が生じたと推定される。
