全国道路施設点検データベース（道路橋）

サンプルデータ集

2. 点検表記録様式 様式例

4. 橋梁定期点検 様式例

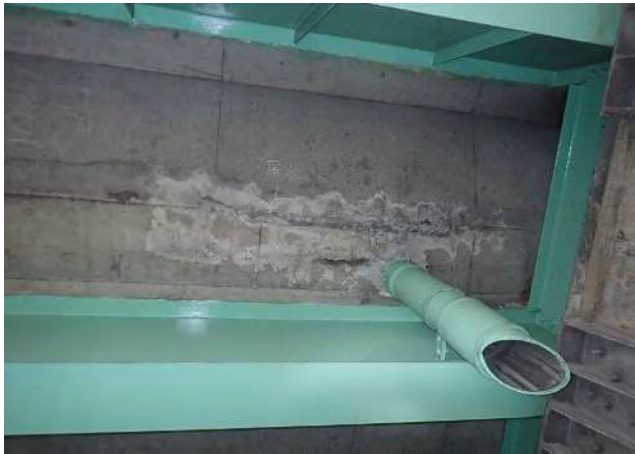
(判定区分)	(所見等)
II	床版の損傷は遊離石灰であり、張出床版、歩車道境界、中央分離帯直下の格間に発生しており、橋面防水工不良が原因と推定され、予防保全の観点から補修が必要である。

<p style="text-align: center;">上部構造(主桁)【判定区分: Ⅰ】</p>	<p style="text-align: center;">上部構造(横桁)【判定区分: Ⅰ】</p>
<p style="text-align: center;">上部構造(床版)【判定区分: Ⅱ】</p> <p>写真3, 床版, 部材番号00, 要素番号0301, 径間1-1, その他(漏水・遊離石灰)</p>

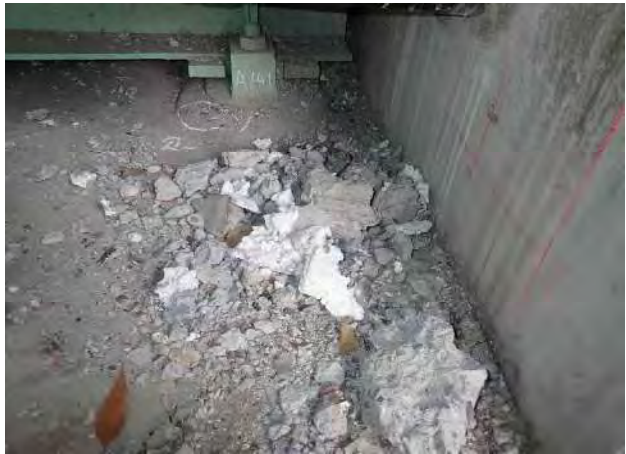
<p style="text-align: center;">下部構造【判定区分: Ⅱ】</p> <p>写真4, 縦壁, 部材番号01, 要素番号0101, 径間1-1, その他(その他)</p>

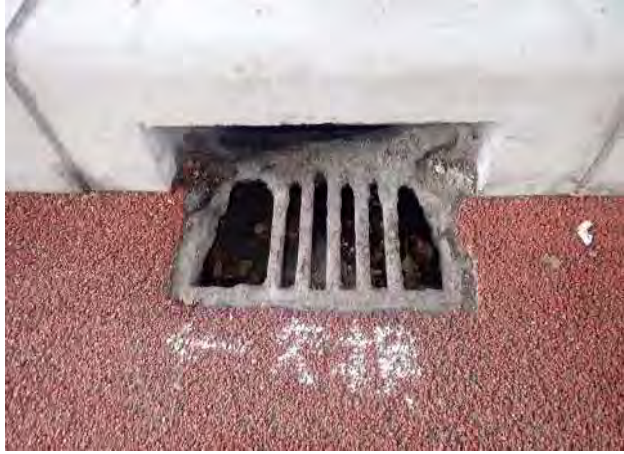
<p data-bbox="1122 288 1771 320">写真6, 排水ます, 部材番号, 要素番号0101, 径間1-1, 破断</p>
