J-BEC

レポート

2014 Vol. 10

一般財団法人 橋梁調査会
Japan Bridge Engineering Center

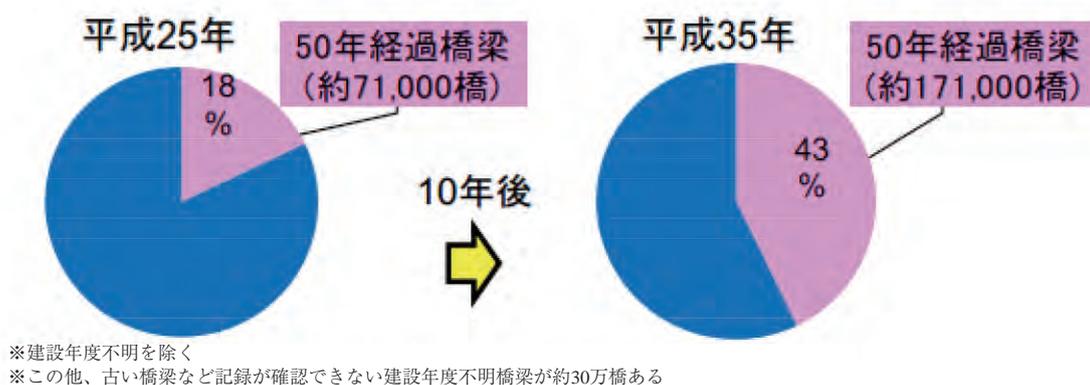
図-1 道路橋の高齢化

我が国の道路橋は、高度経済成長期（1955年～1974年）に多くのもが建設され、日本の社会経済文化の発展に寄与してきた。しかし、図-1に示すように、それらの道路橋は、今後急速に高齢化し、それに伴う劣化損傷も急速に進展していく可能性が大きく、道路橋の点検、診断、措置、記録というメンテナンスサイクルの確立が従来にも増して重要となっている。

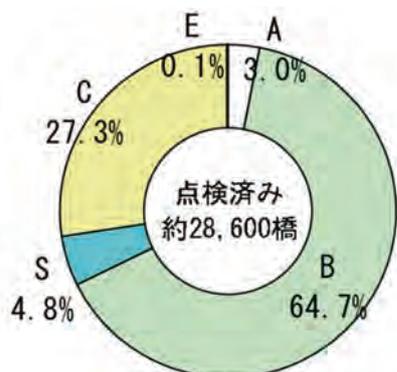
図-1 直轄国道の対策区分判定結果(平成21年度～平成25年度)

判定区分	判定区分の内容
A	損傷が認められないか、損傷が軽微で補修を行う必要がない。
B	状況に応じて補修を行う必要がある。
S	詳細調査の必要がある。
C	速やかに補修等を行う必要がある。
E	橋梁構造の安全性の観点から、緊急対応の必要がある。

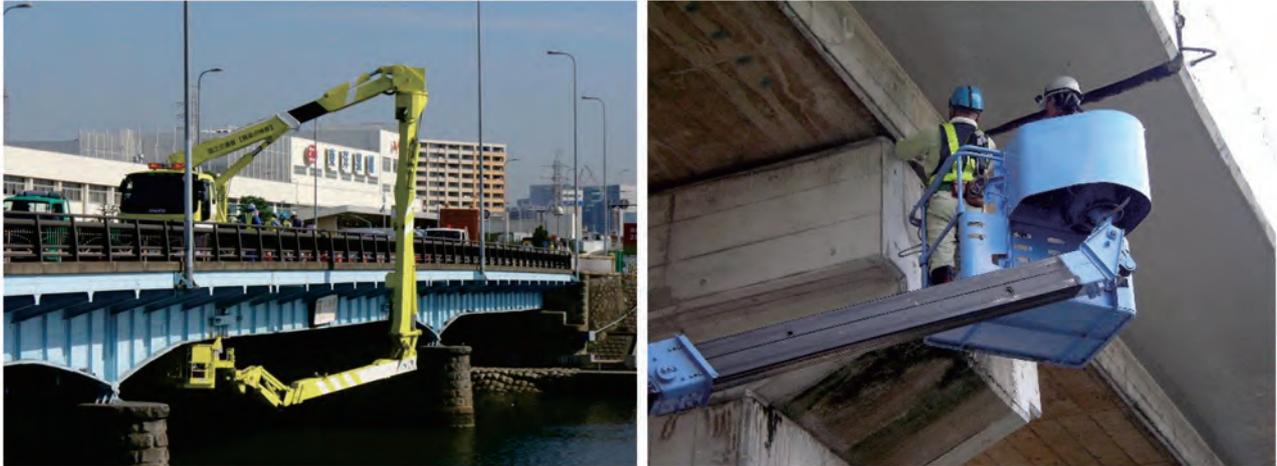
写真－1 近接目視による現地診断状況

橋梁検査（診断）業務は、橋梁検査（診断）員が自ら近接目視による現地確認（写真－1）を行って損傷状況を把握し、部位・部材単位で補修等の要否とその時期を示す対策区分を判定し記録する業務である。

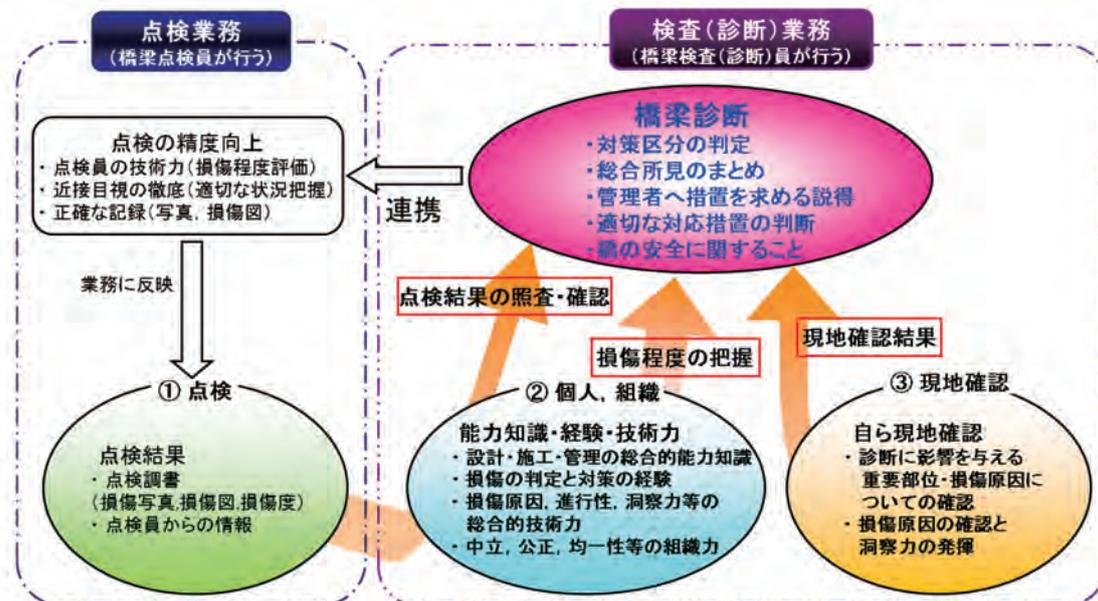
図－2 橋梁検査（診断）員が行う検査（診断）

数の部材の複数の損傷について主要な項目(表-2)を考慮して評価し、橋梁全体について総合的な評価を行い、所見を記録する。また、橋梁検査(診断)員には、道路管理者の理解や判断のための情報として、橋梁構造の安全性や適切な対応措置に関する説明力も求められている。図-2はそれらを概念的に示したものである。

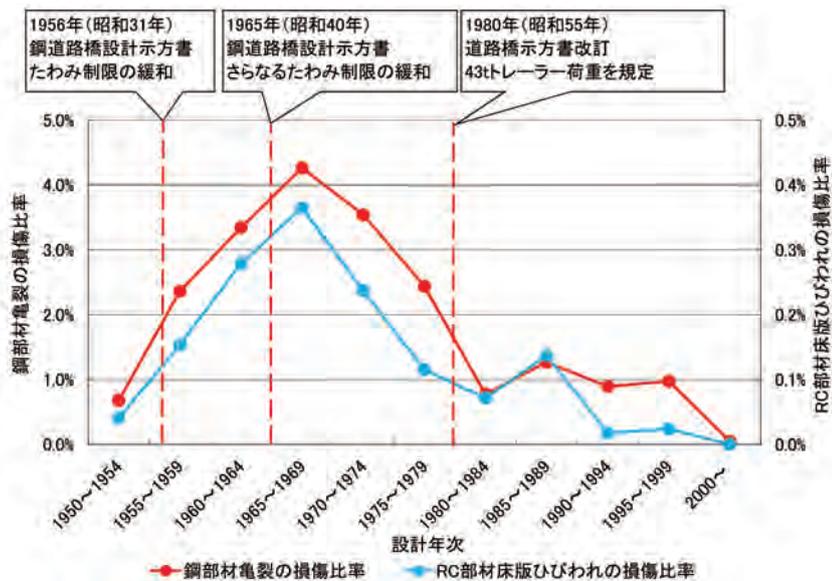
図-3 適用示方書と亀裂、床版ひびわれの損傷発生比率

- ④鋼橋の対策区分Cの損傷は腐食が大半である
- ⑤RC床版の漏水・遊離石灰は床版張出部に多い
- ⑥大型車交通量の多い橋は対策区分Cの損傷が多発している
- ⑦昭和31年、39年適用示方書は、亀裂、床版ひびわれが多発している(図-3参照)
- ⑧緊急対応が必要なE1損傷は桁端部に集中している

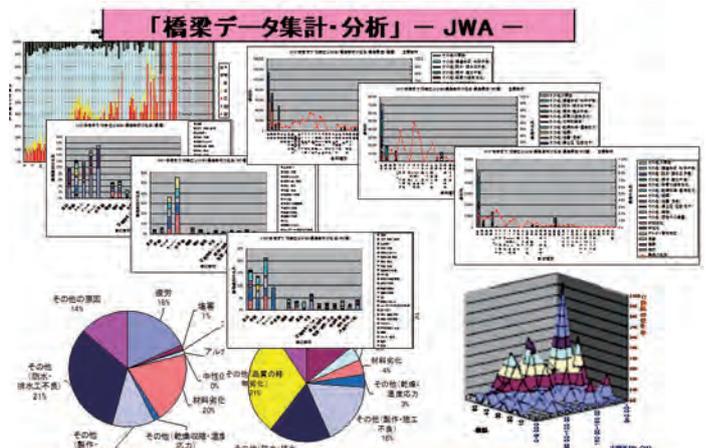
図-4 データの集計・分析結果イメージ

橋梁診断を効率的に実施するためのワークアシスタントであるJWAシステムを独自開発し、橋梁診断に必要な損傷傾向などの集計分析を短時間で実施可能としている。(表-3、図-4参照)

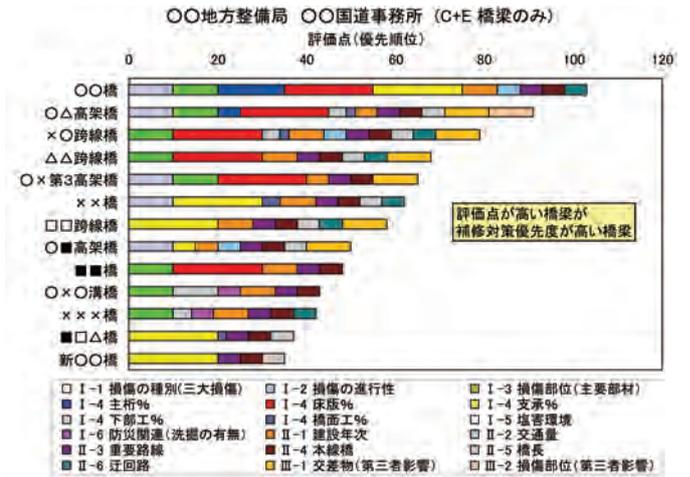
図-5 補修優先度の算定例

計画」立案の支援を行っている(表-4、図-5参照)。

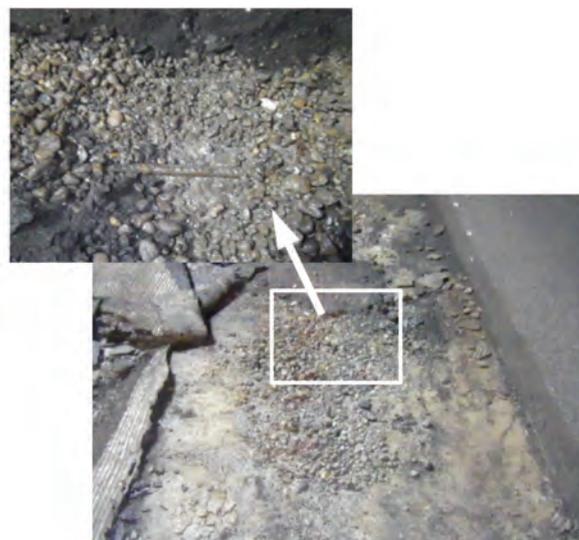
また、松井は同時に湛水によりRC床版の疲労寿命が大幅に低減すること、輪荷重載荷位置の床版上面にコンクリートが粉碎してモルタル分が流出し、骨材だけが洗われた状態で残留する現象、いわゆる「土砂化」（骨材化、砂利化ともいう）が生じること

写真-1 「土砂化」の状況
（舗装をはつり取ったあとのRC床版上面の状況）

以上、RC床版の疲労損傷に関する損傷程度評価における従来からの主な視点を示したが、それでもなお、写真-1に示すような「土砂化」を伴うRC床版の抜け落ち損傷は発生している⁴⁾。

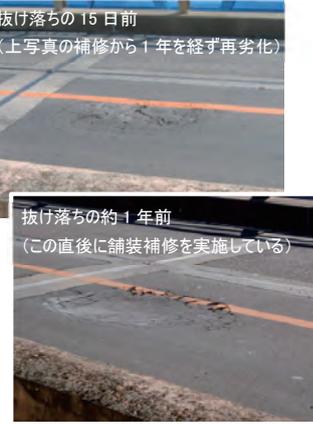
上段写真撮影から 5ヶ月後に抜け落ち。(補修舗装時にサンプル採取した孔の影響により抜け落ちが早まった可能性あり。)	上段写真撮影から 2年3ヶ月後に抜け落ち。	
		事例 3 建設後：37年 適用示方書：昭和 47年 床版厚：22cm 床版支間：2250mm 防水工の有無：不明 昼間 12h 交通量(大型混入率)：8,450 台(23.4%)		事例 4 ⁵⁾ 建設後：76年 適用示方書：大正 15年 床版厚：15cm 防水工の有無：なし 昼間 12h 交通量(大型混入率)：6,688 台(8.6%) 30年前(昭和 56年)に鋼板接着補強を実施				
抜け落ち発生前

抜け落ちの 5ヶ月前に補修舗装(ジェットコンクリート)を実施。(写真は補修部分が再劣化した状況。抜け落ち発生の約 1.5ヶ月前)	抜け落ち箇所には、ほとんどひびわれ等の損傷は見られず。	抜け落ちの 15日前 (上写真の補修から 1年を経ず再劣化) 抜け落ちの約 1年前 (この直後に舗装補修を実施している)	(抜け落ち後の写真であるが、抜け落ち範囲外の状況と同様であったと想定される)
	抜け落ち状況

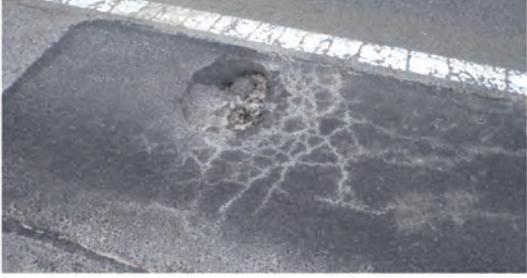
<p>a) 網目状のひびわれを伴うくぼみ (再劣化)</p>

①網目状のひびわれを伴うくぼみ

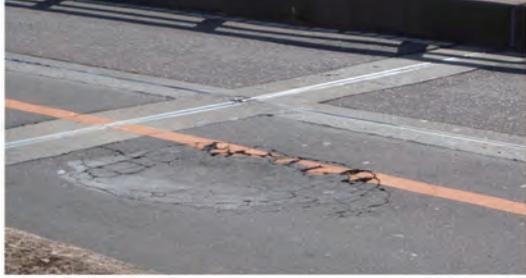
<p>b) 網目状のひびわれを伴うくぼみ</p>

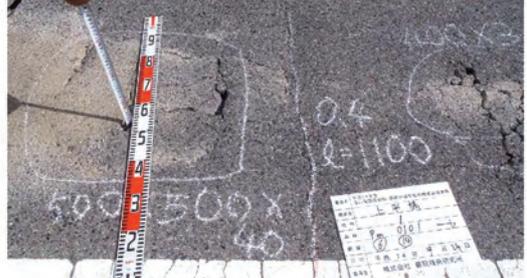
<p>c) 直線上のひびわれ (滲出跡あり)</p>

②幅の大きい直線的なひびわれ(数mmオーダーのひびわれ幅)

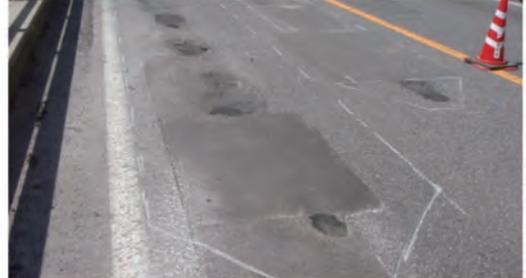
<p>d) 直線上に発生した局所的なくぼみ (再劣化)</p>

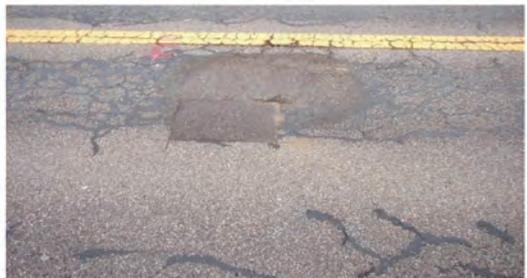
<p>e) 舗装補修部の再劣化</p>

④部分補修した部位の再劣化

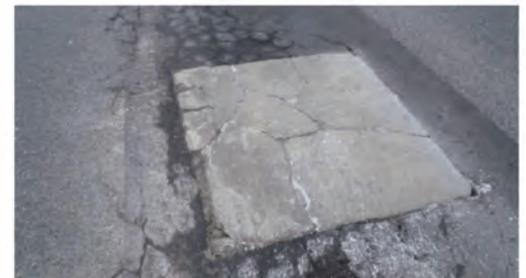
<p>f) 舗装補修部の再劣化</p>

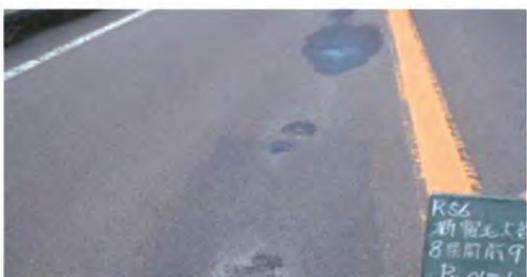
<p>g) 舗装損傷部の滞水 (再劣化)</p>

⑥常に滞水が見られるひびわれを有するくぼみ

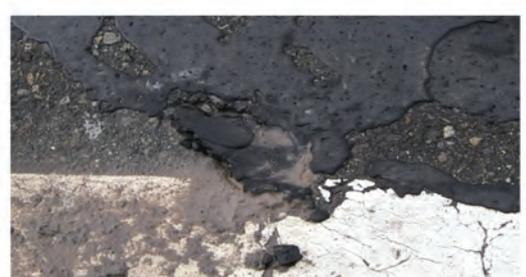
<p>h) 滲出物(泥状)を伴う舗装ひびわれ</p>

⑤ひびわれからの泥あるいはモルタル色の水の滲出

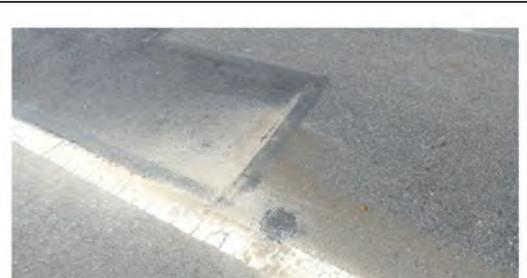
<p>i) 補修舗装境界からの滲出物跡</p>

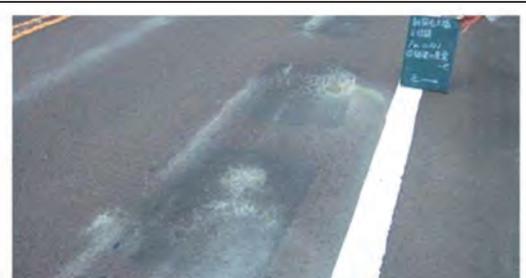
<p>j) 補修舗装境界からの滲出物跡</p>

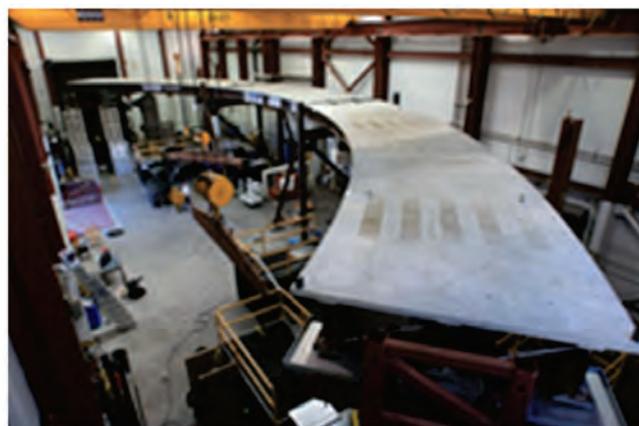
図-1 大型橋梁震動台実験の高架橋モデル

ンクリート床版の鋼I形3主桁である。中央径間は二つのコンクリート橋脚により支持され、左右の径間は橋台により支持されている。コンクリート橋脚上の支承には、3次元の回転方向に対応したピン支承、橋台上の支承にはテフロン系のすべり支承（可動支承）を用いている。

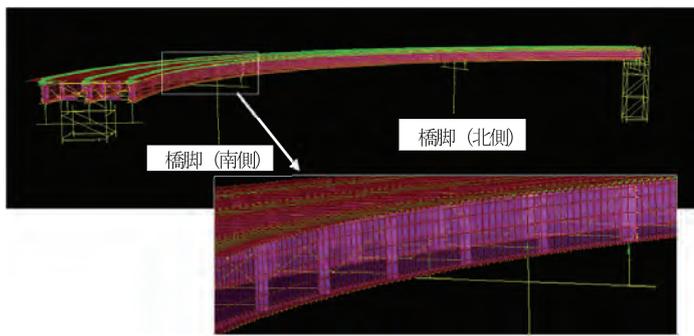
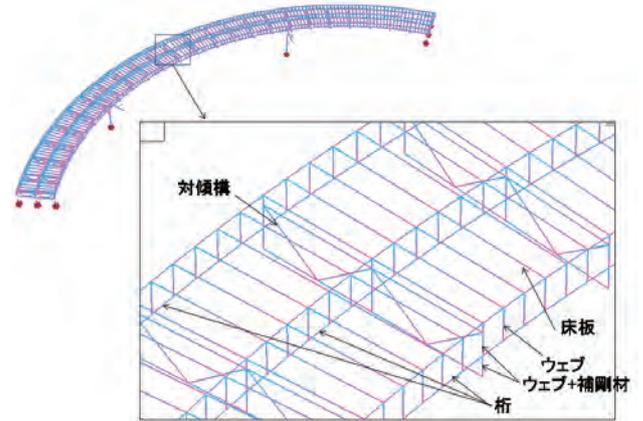
図-3 解析モデル

(a) FEMモデル (SAP2000)

(b) 提案モデル

- を用いた上部構造の簡易な数値解析モデル化方法を提案し、提案モデルが FEM解析と概ね同様の振動特性を有し、かつ FEM解析よりも計算コストを小さくしたにも関わらず、実験結果のピーク変位を良く評価可能であることを示した。
- 提案モデルのポストピークの再現性向上を目指し、文献 2) を基にすべり支承の摩擦の考慮とこれに合わせて Rayleigh 減衰を 1Hz から 25Hz のモード減衰比を非常に小さい 0.1% と仮定する設定方法を検討し、ピーク変位のみならず、ポストピークも良く再現可能であるモデルを構築した。
 - 複数地震動による損傷蓄積、並びに大地震時の損傷に対する解析技術について、カバーコンクリートの残留強度、主鉄筋座屈開始時期、並びに複数地震動を入力した解析により検討した。残留変位の再現性、特に、損傷蓄積に基づく残留変位の再現性を高めるためにはカバーコンクリートの残留強度を小さくする必要があるが、解析の安定性を考慮し、残留強度と主鉄筋の座屈開始時期の両者を決定するのが良い。本研究ではコンクリートの残留強度を最大応力の 4% 程度とし、かつ鉄筋の座屈開始時のひずみを 2 ~ 3% 程度とするのが良いことを示した。
 - 鋼上部構造の実大の 0.57 スケールの文献 10) の大型実験モデルの縮小実験モデル (実大の 0.24 スケール、大型実験モデルの 0.57 スケール) を設計・製作を進め、対傾構を対象としたエネルギー吸収部材の耐力評価の力学モデルを構築した。

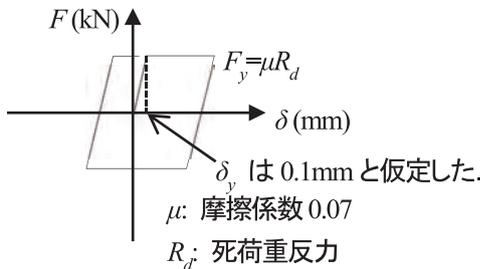
図-8 すべり支承の摩擦履歴モデル

すべり支承の摩擦とこれに合わせたRayleigh減衰の設定方法について、Kawashimaら²⁾は、図-8のようにすべり支承の摩擦履歴モデルを完全弾塑性型、 δ_y は0.1mmと仮定したモデルを用いている。 R_d は各支点の死荷重反力を用いている。その上で、Rayleigh減衰は1Hzから25Hzのモード減衰比(Modal Damping Ratio) ζ_n を非常に小さい0.1%と仮定し、この設定方法を用いて実験結果と良い結果を得ている。しかし、Kawashimaら²⁾の実験では橋脚単体を対象としており、多径間で、かつ上部構造を有する場合に対しても適用可能か検証の必要がある。そこで、本研究ではKawashimaら²⁾の設定の妥当性について橋梁震動台実験結果より検証した。なお、Rayleigh型の減衰マトリックス、モード減衰比 ζ_n は以下の式で与えられる⁶⁾。

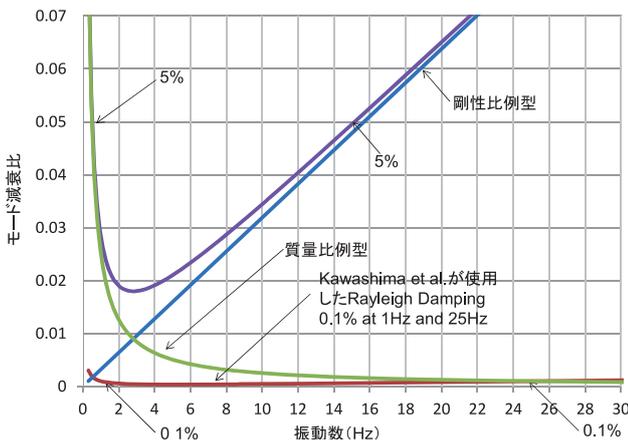
図-9 Rayleigh 減衰

ここで、 \mathbf{m} は質量マトリックス、 \mathbf{k} は剛性マトリックス、 ω_n は固有円振動数、 a_0 と a_1 は係数であり、それぞれ上式(2)、(3) で得られる。Rayleigh 減衰は、図-9に示すように振動数 (Frequency) 0.5Hzと15Hzのモード減衰比 ζ_n を5%とした従来RC橋脚に対して設定される方法で2.2の地震応答解析で用いたものであり、この減衰曲線を用いてすべり支承の摩擦の考慮有無を検討した。その上で、Kawashima ら²⁾ を参考に振動数1Hzから25Hzを0.1%とした減衰曲線を用いて、すべり支承の摩擦を考慮した地震応答解析を実施した。なお、図-9には参考に質量比例型、剛性比例型の減衰曲線も示している。また、本研究では各支点の死荷重反力 R_d は重力加速度を与えた静的解析より求めた。

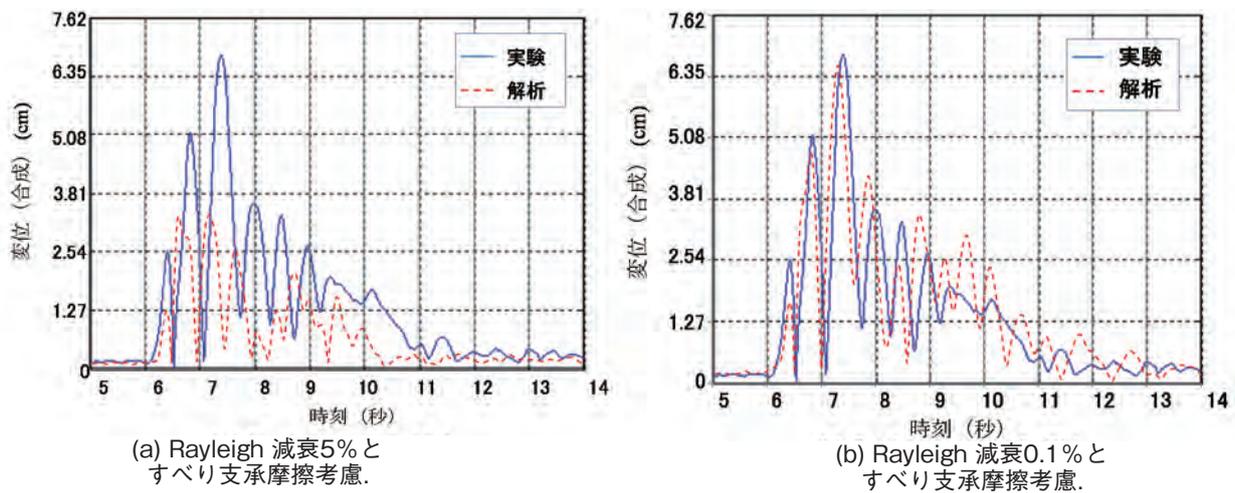
図-10 地震応答解析結果（橋脚（北側））

図-10(a) に2.2の解析と同様のRayleigh 減衰を設定し、かつすべり支承の摩擦を考慮した地震応答解析結果を示す。図-10(a) より、解析結果の応答が実験結果に比べ非常に小さいことがわかる。これはRayleigh 減衰とすべり支承の摩擦を同時に考慮したことで、橋梁モデルの減衰を過大に評価したためと考えられる。次に、すべり支承の摩擦の考慮と、

Rayleigh 減衰を非常に小さく設定したモデルの解析結果を図-10 (b) に示す。すべり支承の摩擦の考慮と、Rayleigh 減衰を変更することにより、実験結果と解析結果のポストピーク挙動が良く一致していることがわかり、解析精度が改善できたと考えられる。

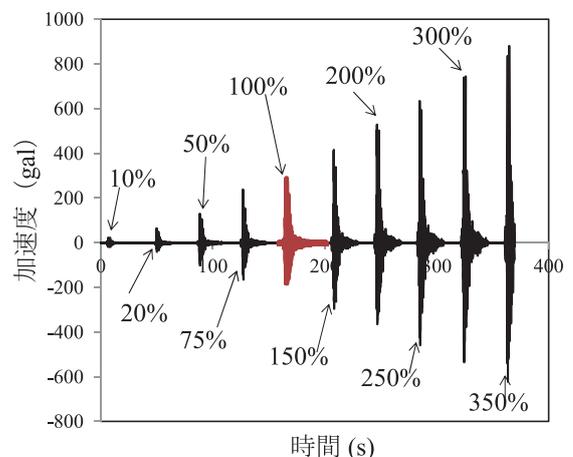
図-11 橋梁震動台実験入力地震波形

ここでは複数地震動による損傷蓄積、並びに大地震損傷に対する解析技術について検討する。橋梁震動台実験では図-11に示すように対象地震波形の倍率を変えた震動台実験が行われており、10%~350%の間で10段階に分けて連続で実験が実施されている。ただし、実際には各波形入力後に損傷チェック、ホワイトノイズを震動台入力後に次の段階へと移行している。ここでは、損傷が明確となった震動実験

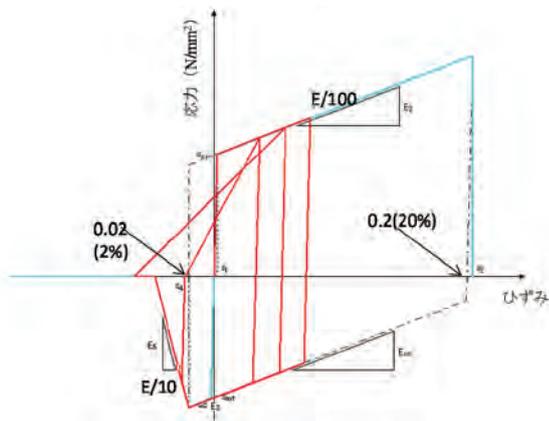
図-12 主鉄筋の応力-ひずみ関係

近づけるのが良いと考えられる。しかし、多径間を有する大規模な高架橋梁の地震応答解析の収束計算を安定させるためには少しでも残留強度を有している方が良い。そこで、ここではカバーコンクリートの残留強度と鉄筋座屈との関連について検討することとし、図-12のように主鉄筋の座屈を考慮した鉄筋の応力-ひずみ関係を用いて、Hoshikumaら⁸⁾のモデルにおけるカバーコンクリートの残留強度（図-

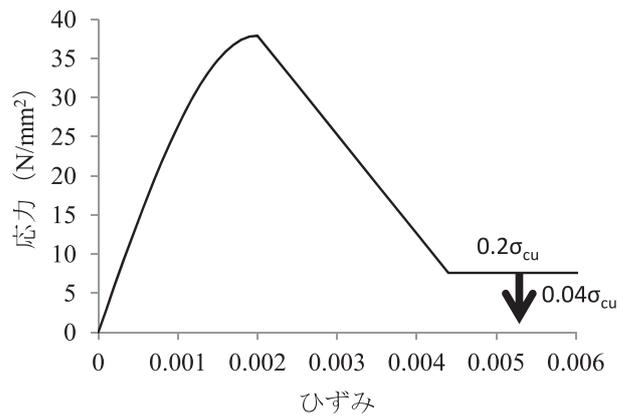
図-13 カバーコンクリートの応力-ひずみ関係

13) を $0.2\sigma_{cu}$ (σ_{cu} はコンクリートの最大応力) から $0.04\sigma_{cu}$ まで変化させた解析を実施することでカバーコンクリートの残留強度の影響を検討した。なお、橋梁震動台実験の損傷状況については Levi⁹⁾の研究において詳細に示されており、この研究において入力地震動 200%時にカバーコンクリートの明確な剥落が確認され、250%時に剥落が進み、300%時に軽微な主鉄筋座屈が観察され、350%時に明確な主鉄筋座屈が観察されるといった状況であったことから、300%以上を対象に検討した。

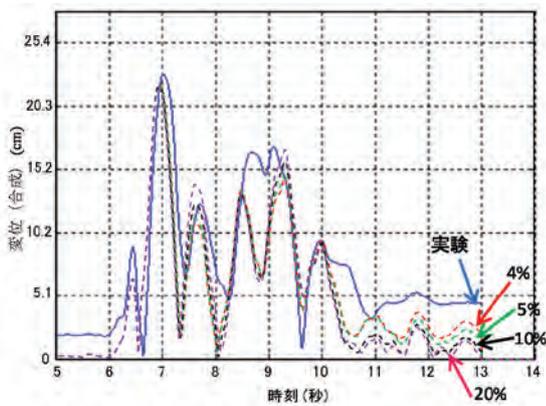
図-14 残留強度変化(350%)させた結果
(橋脚 (北側))

図-14に鉄筋座屈を考慮した上で、コンクリートの残留強度を変化させた入力地震動 350%時の地震応答解析結果を示す。図-14より、残留強度を徐々に小さくすることにより、残留変位が大きくなることがわかる。次に、損傷の蓄積について検討することを目的に入力地震動 300%から 350%を連続して解析した結果を図-15に示す。図-15より残留強度を小さくした残留強度 4%の結果は残留強度 10%の結果よりも実験を良く再現した。以上より、残留変位の再現性、特に損傷の蓄積に基づく残留変位の再現性を高めるためにはカバーコンクリートの残留強度を小さくする必要があると言えるが、4%程度の残留強度

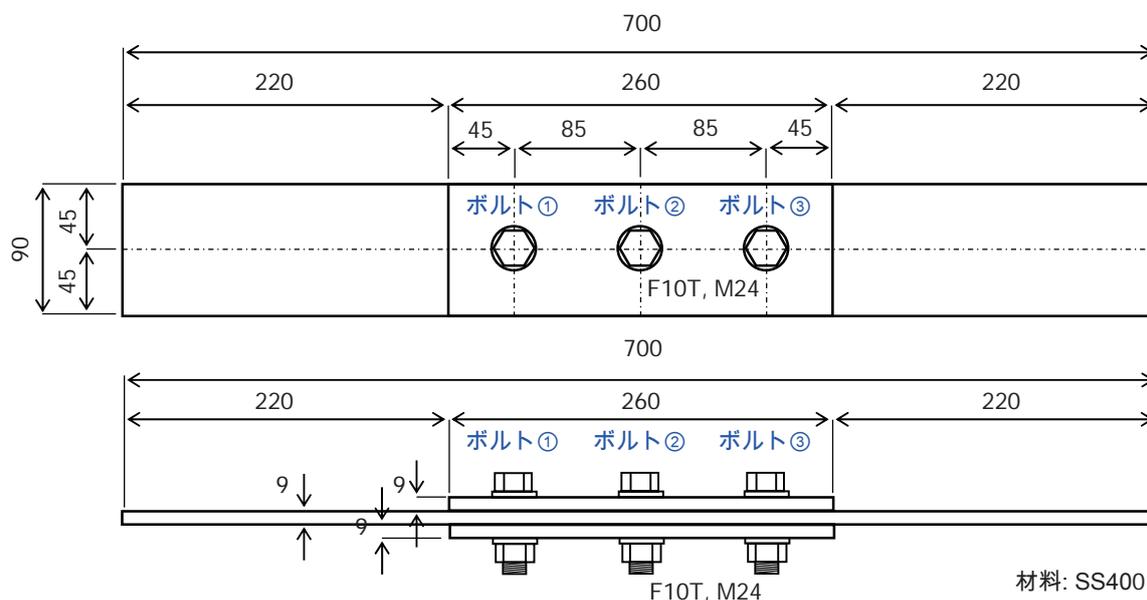
図-1 実験供試体

実験では、トルクレンチを用いて対象とするボルトを徐々に緩め、その過程で変化する接触抵抗値を測定した。ボルトを緩める際のトルク値は、トルクレンチの目盛を読み管理した。ボルトの初期導入トルク700N・mから、トルク値を50N・mずつ緩めた。各段階でボルト頭部と添接板に取付けたスタッドピ

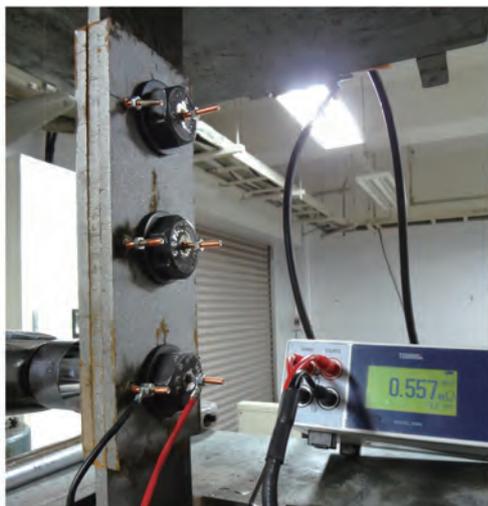
図-3 実験状況（赤錆供試体）

ンの間の接触抵抗値を3回ずつ測定し、その平均値と標準偏差を求めた。なお、接触抵抗値の測定には、敦賀電機製のポータブル接触抵抗計 356Hを用いた。実験状況を図-3に示す。

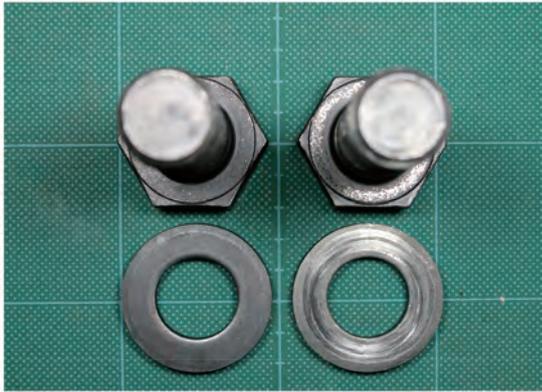
図-7 ボルトとワッシャーの接触面の状況

3.2の結果では、接触面の状態（ジンクリッチペイント塗布と赤錆発生）の違いによる接触抵抗の差が比較的小さかった。この理由について検討するため、実験前後のボルトとワッシャーの接触面および各供試体のワッシャーと接触する添接板のボルト孔周辺の状況をそれぞれ図-7および図-8に示す。

実験前のボルトの締付けにより、ボルトとワッシャーの接触面の被膜が削られ、素地鋼材が露出していることが確認できた。また、ワッシャーと接触する添接板のボルト孔周辺は、ジンク供試体ではジンクリッチペイントが剥がれ素地鋼材が露出していた。赤錆供試体では、ブラストにより形成された鋼材表面の凹凸が削られていた。さらに、ワッシャー

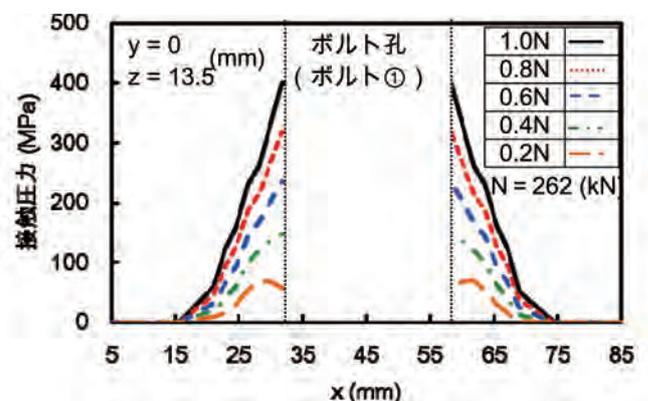
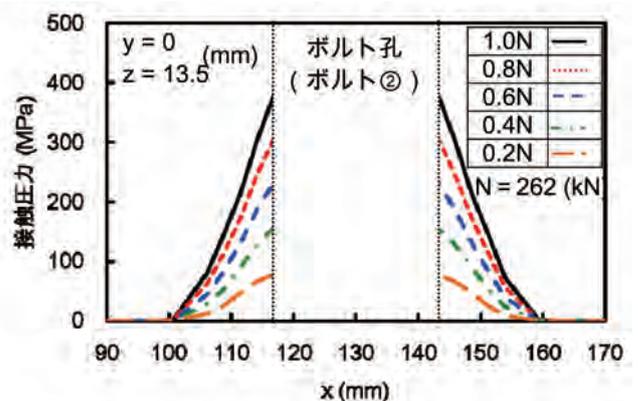
図-11 ボルトの軸力減少に伴う添接板の接触圧力の変化

ボルト①あるいはボルト②の軸力を減少させる過程における添接板上面 (z = 13.5 (mm)) の接触圧力の変化を図-11に示す。なお、圧力は添接板の幅方向の中心 (y = 0 (mm)) に沿う位置の値を示している。

ボルト①とボルト②に締付けボルト軸力 (N=262 (kN)) が導入されているとき、すなわち、初期状態では、ボルト①に比べ、ボルト②の方がボルト孔の縁に生じる接触圧力が約5%小さかった (ボルト①：約400MPa、ボルト②：約379MPa)。これは、3.2で実施した実験において、ジンク供試体、赤錆供試体共にボルト①に比べボルト②を緩める過程の方が接触抵抗の値が大きかったことと定性的には整合している。

ボルト①あるいはボルト②の軸力を締付けボルト軸力の60%まで減少させると、両者のボルト孔の縁における接触圧力はほぼ同じ値となった。しかし、実験ではボルト軸力（トルク）が低下しても、ボルト①よりもボルト②を緩める過程の接触抵抗が大きい傾向は変わらなかった。

本実験においてボルト①に比べボルト②を緩める過程の方が接触抵抗の値が大きかった原因は、ボルト位置の違いによる接触圧力の差だけで説明できないことを解析結果は示唆している。

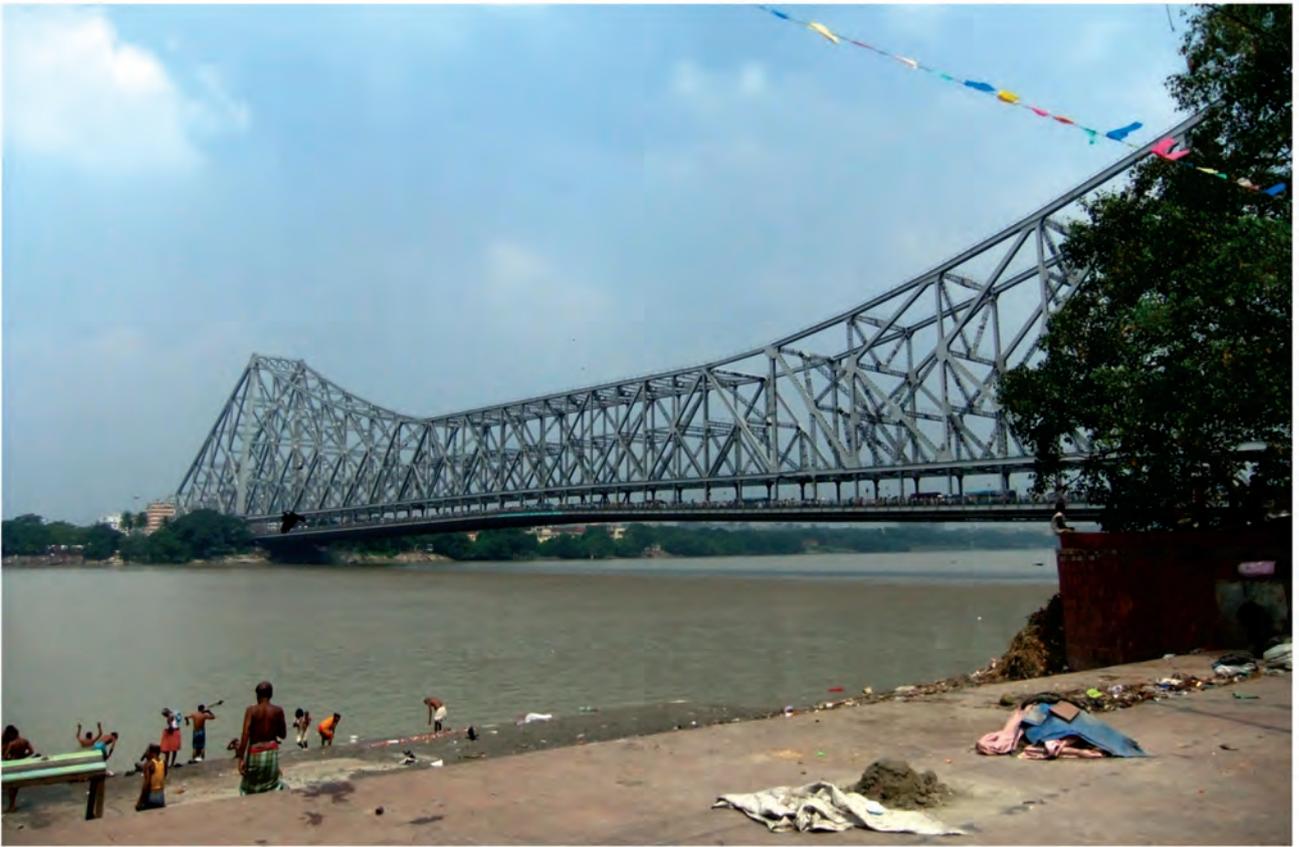
Howrah Bridge は、1943年に開通した橋長705m 中央径間457m のカンチレバー方式トラス橋です。車道は渋滞がひどく、また歩道には多くの人が行き交っており交通の要であることがうかがえます。残念ながら、近接の写真は撮影不可のため遠景の写真ですが、検査路を至る所に取り付けてあるなど、形式も

写真-3 Howrah Bridge 川辺では沐浴や洗濯などする人が多く見られた
