# J-BEC

レポート

2017 Vol. 13

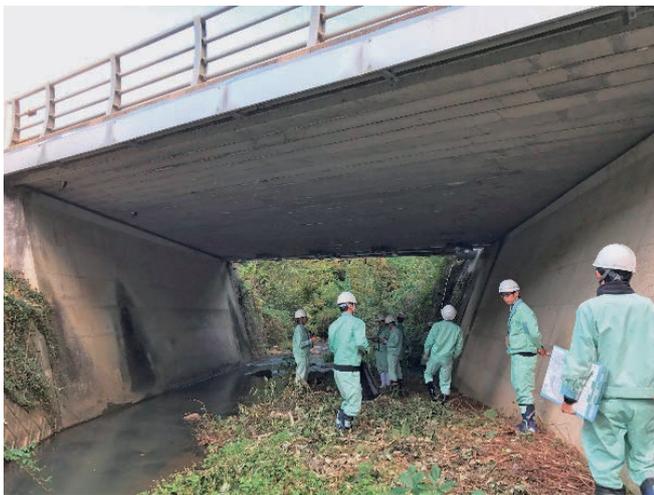
写真-1 県職員による点検状況

はしごさえ有れば近接目視が可能なのである(写真-1)。

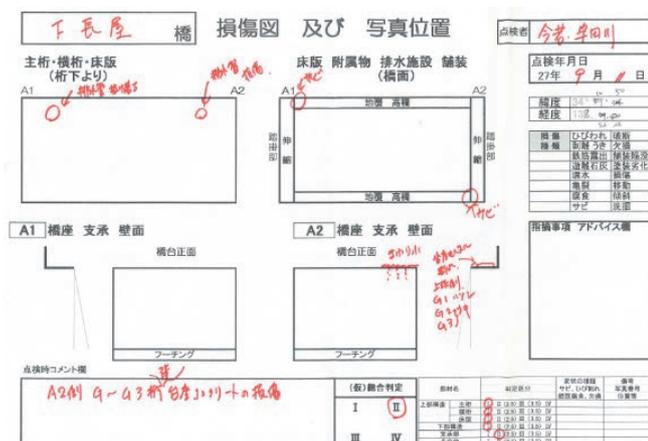
図-2 損傷図テンプレート

先行して直営点検を行った職員が省力化を図ろうとして考え出したのが、「損傷図テンプレート」(図-2)であり、タブレット端末を利用した写真整理である。

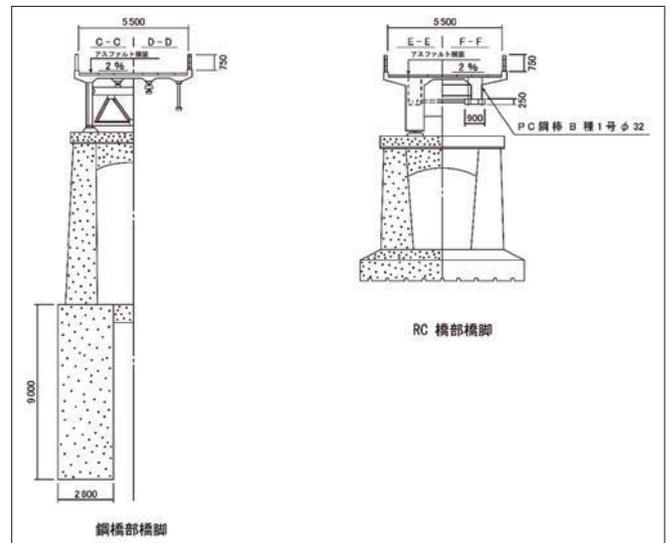
図-2 幸久橋断面構造図

現場検証の対象とした橋梁は幸久橋で、茨城県が管理する2車線の橋梁である。鋼桁部とコンクリート桁部が隣接しており、桁下内に自由に立ち入ることができる。老朽化や東日本大震災の影響を受け、

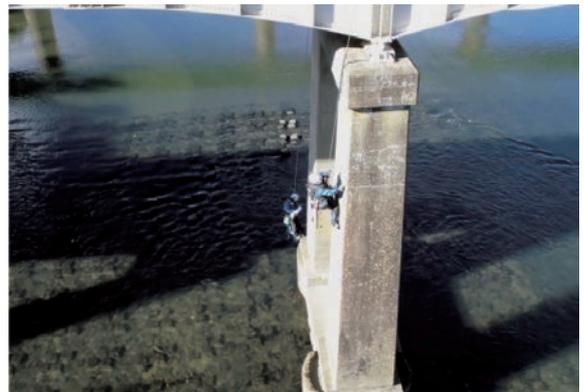
写真-4 従来方式による損傷箇所を検出（川中の橋脚、ロープアクセス）

てから実施している。部会長及び委員による立会における開発者からの説明状況を写真-1に、点検ロボットの活動状況を写真-2及び写真-3に、従来方式による点検のうちロープアクセスによる点検状況を写真-4に示す。

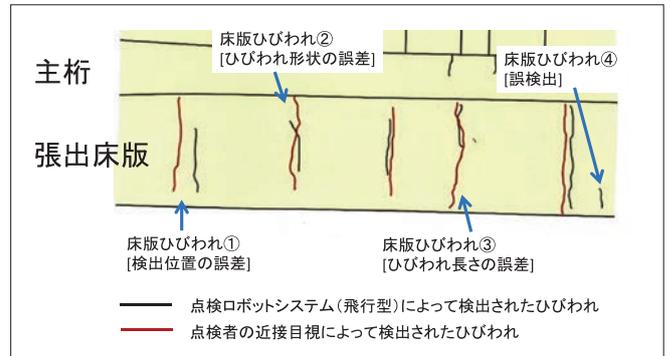
図-4 張出し床版部における床版ひびわれ検出結果

点検ロボットによるひびわれの検出において、誤差が現れている代表的な事例を図-4に示す。対象はコンクリート桁部の張出し床版で、点検ロボット（飛行型）による結果である。床版ひびわれ①は、ひびわれ位置が近接目視の結果から15cmほどずれている事例である。床版ひびわれ②では、点検ロボットによるひびわれの位置は近接目視のひびわれとほぼ一致しているが、ひびわれの形状が一致していない。床版ひびわれ③では、ひびわれの位置は合っているものの、ひびわれ長さを正しく認識できていない。床版ひびわれ④は、点検ロボットではひびわれが存在するとしたが、実際にはひびわれは存在していないケースで、点検ロボット側のいわゆる誤検出である。

これらのひびわれ幅は概ね0.1mm～0.3mmであり、この部位についてはやや細かな誤差は生じたが、危険につながるような見落としは無かったと言える。

点検ロボットによる損傷の検出状況の事例を以下に示す。図-4はコンクリート桁の張出し床版部の床版ひびわれで、5本のひびわれについて実際のひびわれと点検ロボット（飛行型）によるひびわれ検出の結果を比較している。ここで「点検ロボットによって検出されたひびわれ」とは、点検ロボットが撮影した画像を、画像解析者が室内業務において精査してひびわれと判断したものである。一方「点検員の近接目視によって検出されたひびわれ」とは、高所作業車あるいはロープアクセスによって点検員が近接して確認したひびわれであり、いわゆる従来方式による点検結果である。

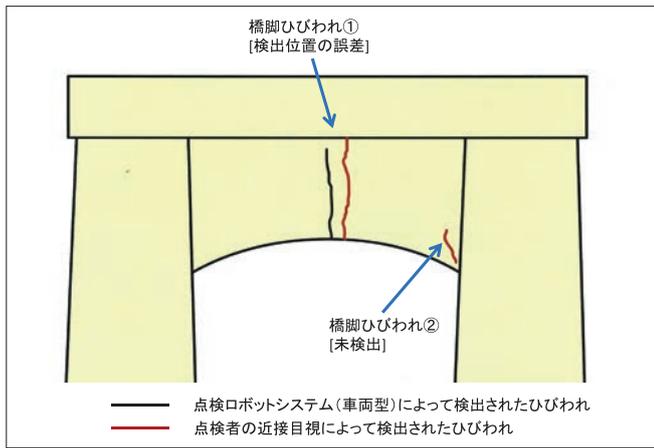
図-5 橋脚のひびわれ検出結果

橋脚のひびわれについての比較を図-5に示す。点検ロボットは車両型（アーム型）である。橋脚梁

部の中央に入っているひびわれの幅は約0.3mmであるが、このひびわれについては殆どの点検ロボットが見のがすことなく検出できていた。図の事例ではひびわれの位置が20～25cmほどずれているが、実際の点検実務を考えるとこの程度は許容範囲であろう。点検ロボットの結果では梁の右下側の小さなひびわれ（0.2mm程度）を検出できなかったが、部材の角であり、部材表面の汚れや照度にも影響されたため、認識が難しかったと推測される。

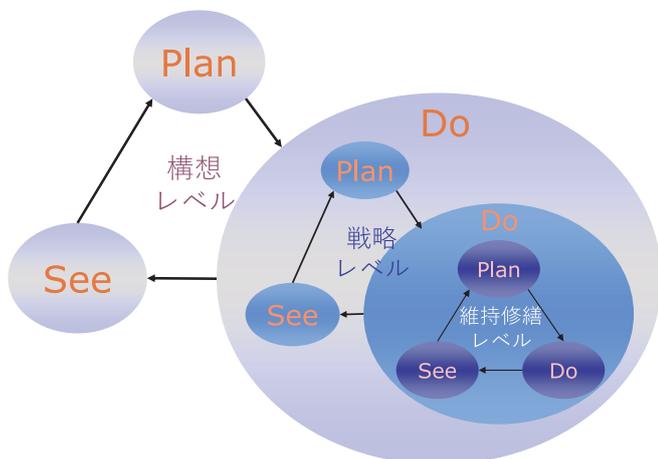
図-1 階層的マネジメントサイクル

道路橋の維持管理に関して定期的な法定点検が全国的に始められています。これは、図-1に示された階層的マネジメントサイクルの維持修繕レベルが、法的な強制力を持って開始されたことを意味しています。今後、点検結果を踏まえて適時適切に修繕行為がなされ、長期的な視点から修繕行為の評価がなされ、維持修繕全体の行為が改善されていきます。このサイクルは個々の現場における管理レベルだけでなく、地域全体や構造物群全体を見回した中長期にわたる広い視点での戦略レベル・構想レベルも存在します。

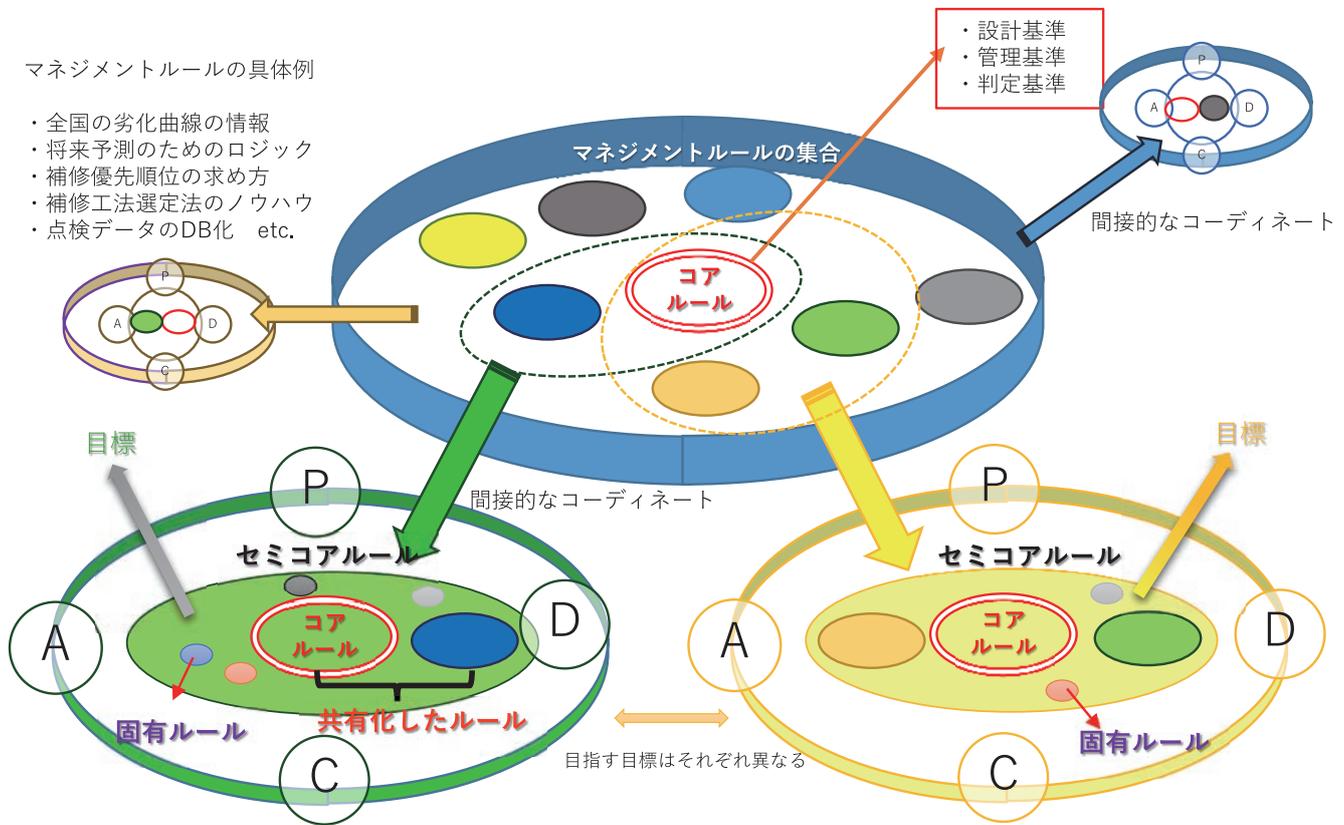
図-3 プロファイリング手法の活用

ここで、アセットマネジメントを構成する各種のルール体系に目を移しましょう。図-3に示すように、ルールは大きくは、コアルールとセミコアルールに大別されるものと考えています。すなわち、道路管理者を問わず共通して遵守する決まりはコアルールとなり、これらは安心安全を確保するために国レベルで制定する最低限度の基準・法制等によって強制する必要があります。一方で、道路管理者の裁量によって選択することができる決まりはセミコアルールとなり、環境・構造的特徴・財政状況・要求水準等によって適宜に選択できる戦略的・戦術的なルールがこれにあたります。メタマネジメント機能によりこれらのルールは、データの蓄積に伴い適宜に見直しが行われ高度化等が図られます。

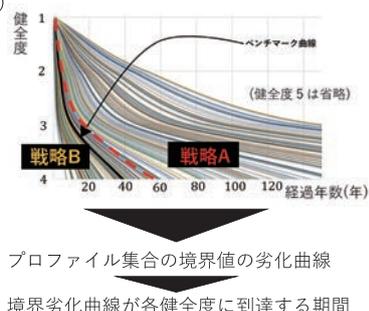
図-4 床版劣化を対象とした検証(国土交通省データを活用)

床版の劣化現象は、目視点検により得られる路面下のひび割れを指標として捉えられています。図-4に示す通り、環境要因・技術基準などの説明要因を取り除いても、初期の施工品質等の異質性により劣化ハザードは大きなばらつきを有しています。この異質性に着目し、早期に劣化するグループ・早期に劣化しないグループにプロファイリングする手法について研究を行っています。

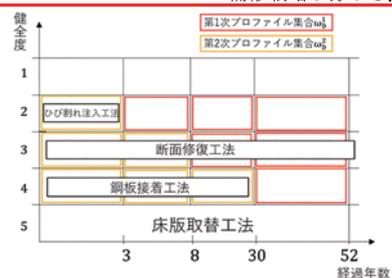
図-5 地方自治体向け実用的管理図の作成

『建設時期からの経過年数』『健全度』の情報さえあれば取るべき補修戦略が分かる。

LCCの適度な最適化を達成しながら、グループの劣化ハザードに応じていくつかの標準的な補修戦略の選択を可能とする手法の可能性について、検証を行ったものです。結果は、図-5に示す通りで、「建設時期からの経過年数」と点検結果の「健全度」によって、補修方法を選定することが可能であることが確認されており、地方自治体の抱える課題や実情に応じたメタマネジメント機能の代替政策として有効ではないかと考えています。

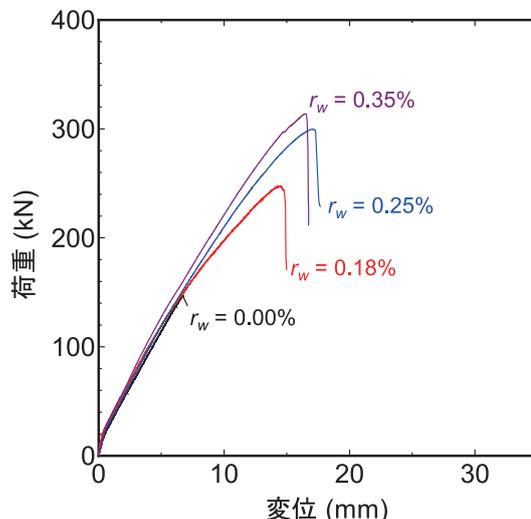
図-3 RWシリーズの荷重-変位関係

RWシリーズにおける各試験体の荷重-変位関係を図-3に示す。せん断補強鉄筋を配置していないRW00試験体（ $r_w = 0.00\%$ ）では、曲げひび割れの発生後に剛性が低下し、その後、斜めひび割れの発生とともに荷重が低下した。せん断補強鉄筋を配置したRW18、RW25、RW33試験体においても斜めひび

割れ発生まではRW00試験体と同様の挙動を示している。せん断補強鉄筋比の違いによって、初期剛性や曲げひび割れ発生荷重、斜めひび割れ発生荷重に顕著な違いは認められなかった。一方、斜めひび割れの発生以降は、せん断補強鉄筋比が大きい試験体ほど剛性を維持する傾向が認められ、せん断補強鉄筋比が大きい試験体ほど耐力も大きくなった。

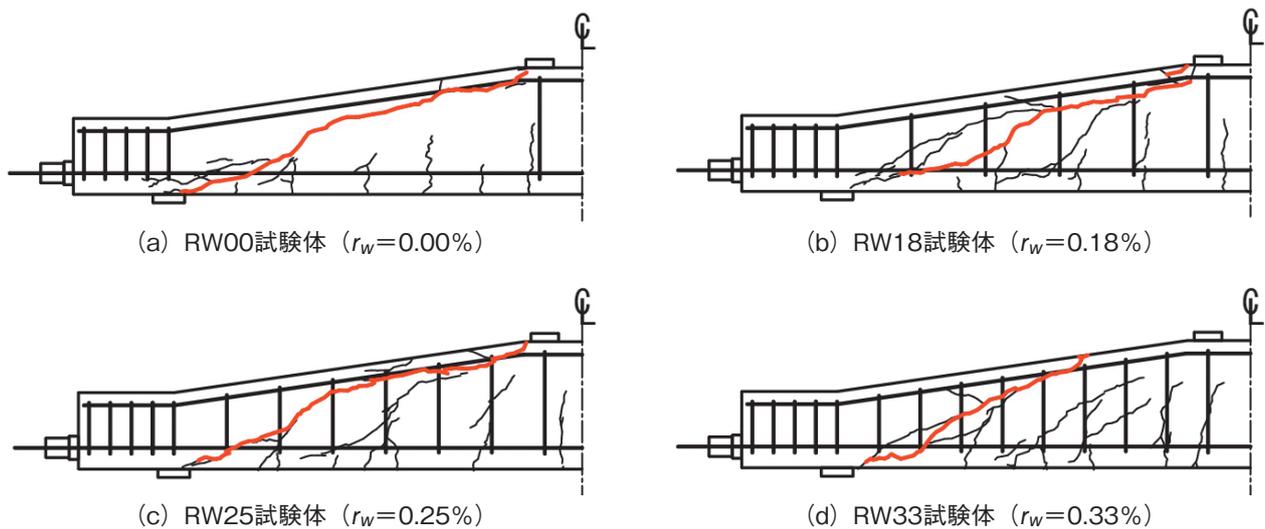
図-4 RWシリーズのひび割れ性状

RWシリーズの最大荷重後のひび割れ性状を図-4に示す。なお、ポストピーク領域において最も開口した斜めひび割れを赤太線で示している。いずれの試験体においても、曲げひび割れが徐々に荷重点に向けて傾斜し、その後、支点および荷重点に向けてひび割れが進展した。荷重点に向けて進展したひび割れは、試験体の上面勾配に沿うように進展した。せん断補強鉄筋を配置したRW18、RW25、RW33試験体では、無補強のRW00試験体と比較して斜めひび割れが分散しているものの、ポストピーク領域において最も開口した斜めひび割れに着目すると、すべての試験体で概略同様の傾向を示している。ただし、せん断補強鉄筋比が大きいRW33試験体では、斜めひび割れが荷重点に到達する前に試験体上面に貫通し、その後、荷重が低下した。

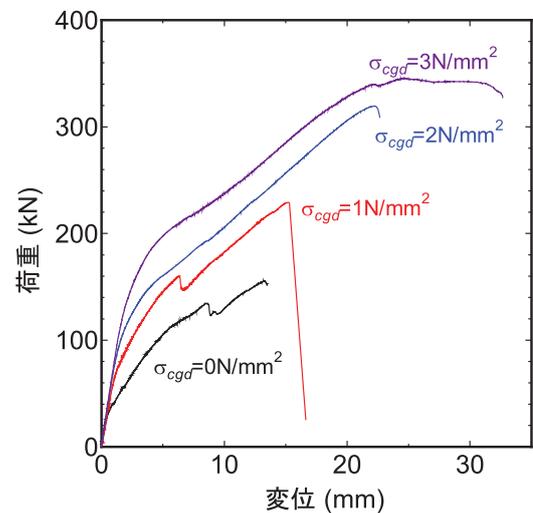
図-5 Pシリーズの荷重-変位関係

Pシリーズにおける各試験体の荷重-変位関係を図-5に示す。プレストレス量の増加にともなって曲げひび割れ発生荷重の増加が認められ、プレストレス量が多いほど曲げひび割れが斜めひび割れへと進展し始める荷重についても増加する傾向が認められた。また、プレストレス量が大きくなるほど最大荷重も大きくなり、目標プレストレス量を1、2N/mm<sup>2</sup>としたP1、P2試験体では、プレストレスを導入していないP0試験体と比べて、それぞれ1.5倍、2倍程度となった。また、P0試験体および目標プレストレス量が1N/mm<sup>2</sup>のP1試験体では、斜めひび割

れの発生直後に一時的な荷重の低下が認められた。一方、プレストレス量の大きなP2試験体、P3試験体では、斜めひび割れの発生と同時に剛性の変化が認められるものの、荷重の低下は認められなかった。

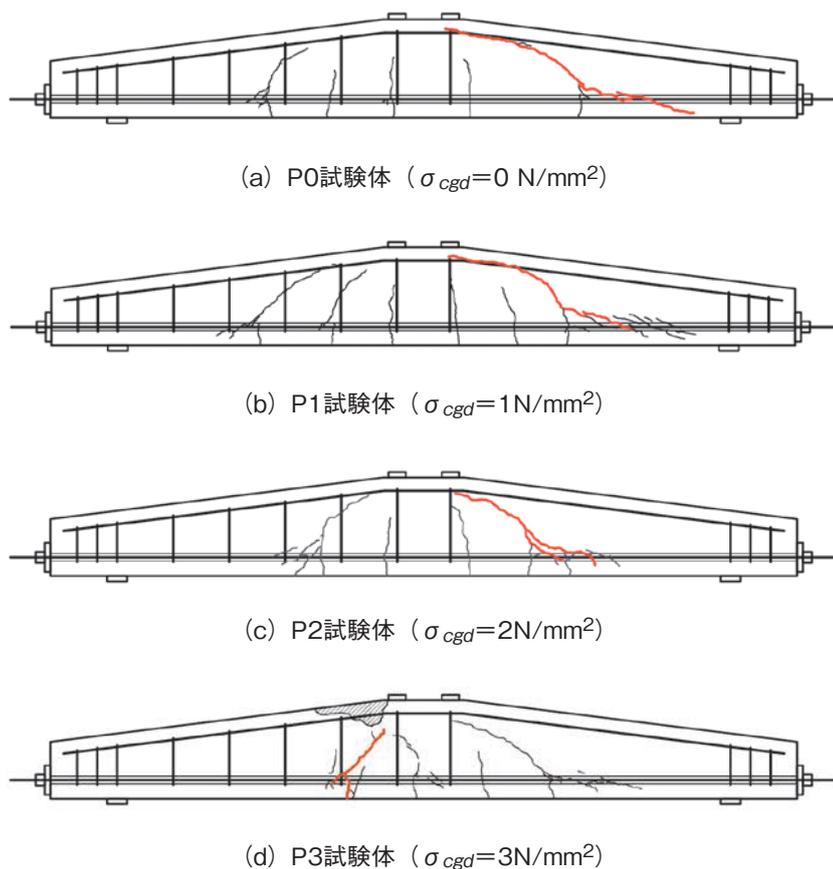
図-6 Pシリーズの最大荷重直前のひび割れ性状

Pシリーズにおける各試験体の最大荷重直前のひび割れ性状を図-6に、最大荷重直後の試験せん断スパンの様子を写真-2に示す。なお、ひび割れ図では、最大荷重時に最も開口した斜めひび割れを赤太線で示している。いずれの試験体においても、曲げひび割れのひとつが徐々に荷重点に向かって傾斜して進展するとともに、引張材に沿うように支点方向にもひび割れは進展した。なお、いずれの試験体においてもウェブせん断ひび割れは認められなかった。せん断破壊性状はP0、P1、P2試験体の3体でおよそ類似しており、引張材に沿って進展したひび割

また、斜めひび割れに進展する曲げひび割れの発生位置は、プレストレス量の増加に伴い載荷点に近くなる傾向が認められた。本研究においては、最大荷重直後の引張材に沿った付着・割裂破壊が顕著になっており、前述の斜めひび割れ発生後の荷重の増加は、斜めひび割れに進展する曲げひび割れの発生位置から支点までの距離にも関連していると推察される。

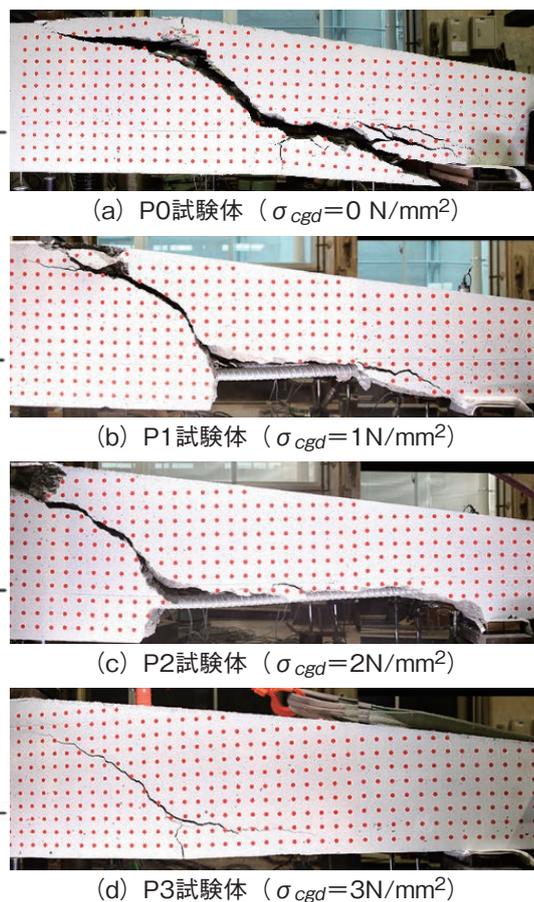
写真-2 最大荷重直後の試験せん断スパンの様子

れが開口して鋼材の付着破壊によるコンクリートの割裂破壊が生じると同時に、斜めひび割れより上面のコンクリートへのひび割れの貫通、あるいは載荷点付近のコンクリートの圧壊によって荷重が低下した。特に、目標プレストレス量を1、2N/mm<sup>2</sup>としたP1、P2試験体では、かぶりコンクリートが剥落するような激しい破壊性状を示した(写真-2 (b) (c))。一方、プレストレス量の最も大きなP3試験体では、せん断補強鉄筋を配置した非試験せん断スパン側の載荷点付近のコンクリートの圧壊とともに荷重が低下し、試験せん断スパン側の斜めひび割れは最大荷重後には閉口していく挙動を示した(写真-2 (d))。

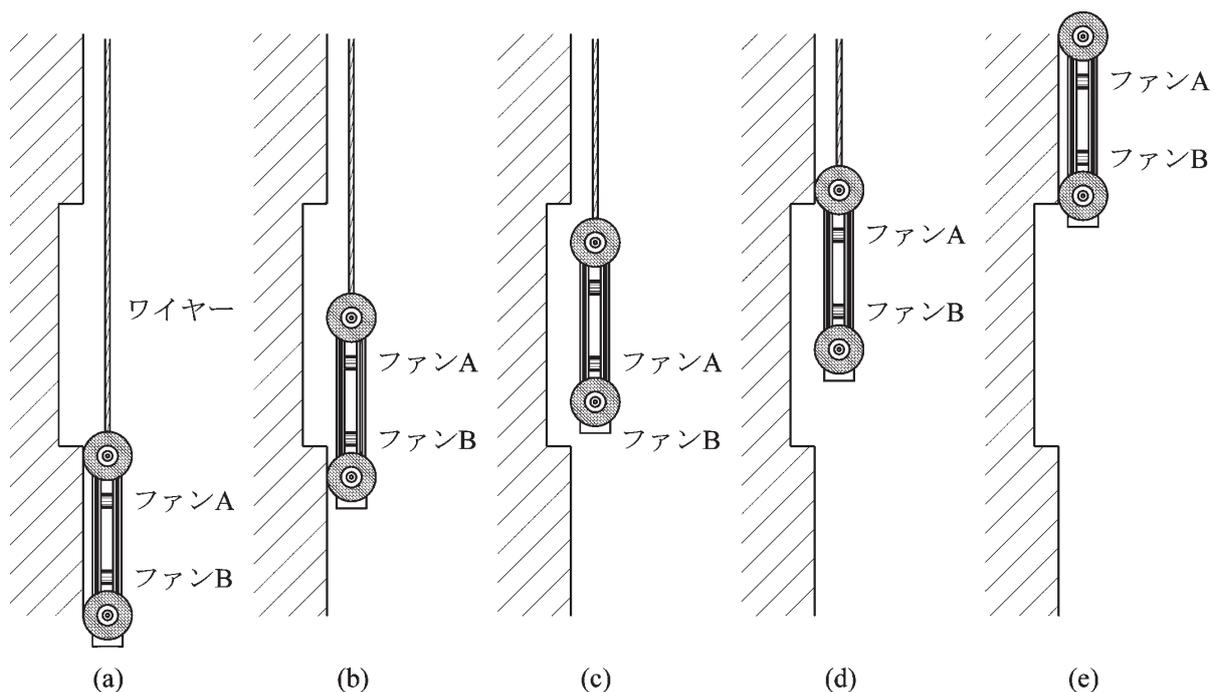
図-11 障害物を乗り越える方法

図-11は、HaT<sup>2</sup>が窓のような凹障害物を超える方法を示したものである。HaT<sup>2</sup>は構造部上部よりウインチで吊るされ、(a) 上部車輪が段差の角に到達すると、上部ファンAを停止させる。(b) ファンBの作用でHaT<sup>2</sup>は壁面に押し付けられたまま上昇する。

(c) 両方の車輪が凹障害物に到達すると、両ファンを停止させる。(d) 上部の車輪が段差の角に到達すると、上部ファンAのみ作動させる。(e) 両車輪が壁面に達すると、下部のファンBも作動させる。

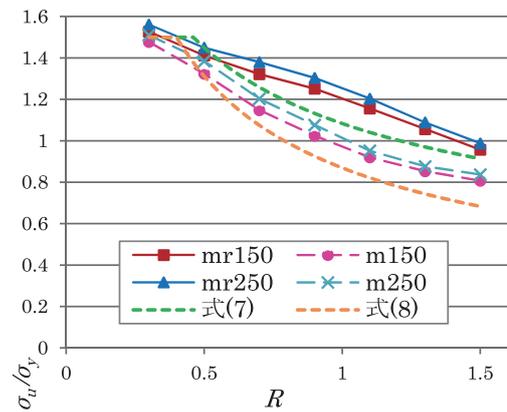
図-4 耐荷力曲線 (曲げき裂なし)

図-4は、き裂のない健全な面内純曲げを受ける鋼板の解析ケースの耐荷力曲線と、既往の研究により求められた終局面内曲げ強度曲線を示す。縦軸は解析結果で得られた図-1の  $(0, 500)$  点の終局面内曲げモーメントから算出した終局応力  $\sigma_u$  を、降伏応力で無次元化して表している。case名の  $m$  は曲げモデルを、 $r$  は残留応力を考慮したモデルを、150と250はそれぞれ最大初期たわみ  $b/150$  と  $b/250$  を示している。

図-4中には式 (7) と式 (8) の曲線を図示している。

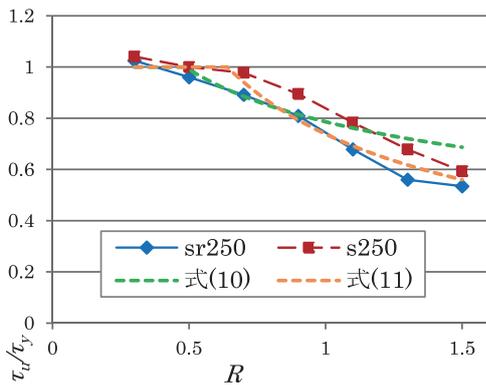
図-5 耐荷力曲線（せん断き裂なし）

図-5は、き裂のない健全な面内純せん断を受ける解析ケースの耐荷力曲線と、既往の研究により求められた終局せん断強度曲線を示す。縦軸は解析結果で得られた図-1の  $X=1000$  の辺と  $Y=1000$  の各辺に平行な節点力を2辺の断面積で除した終局せん断応力  $\tau_u$  を、降伏せん断応力  $\tau_y$  で無次元化して表している。case名の  $s$  は曲げモデルを、 $r$  は残留応力を考慮したモデルを、150は最大初期たわみ  $b/150$  を示している。

なお、既往の研究<sup>10)、11)</sup>より、最大初期たわみ量の違いが極限強度へ与える影響が微小であることが分かっている。図-5より、本解析結果は既往の耐荷力曲線とほとんど変わらない挙動を示すことがわかった。よって本研究ではこの解析モデルを採用する。

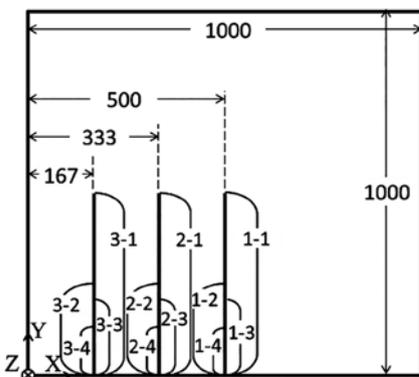
図-6 き裂位置（単位：mm）

き裂のモデル化について、図-6にき裂を想定する位置を示し、き裂ケースを表-2に示す。表中の座標は \$(x, y)\$ を表す。本研究では、耐荷力解析時の疲労き裂の延性的な進展は考慮しないものとし、

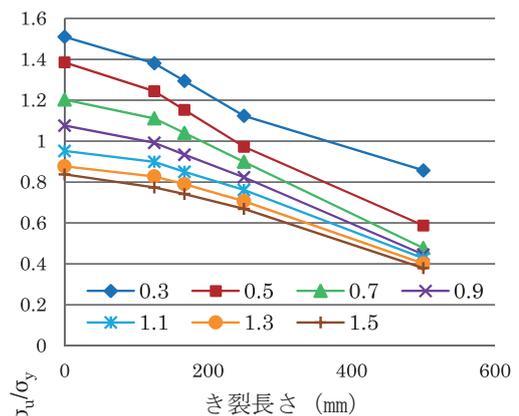
図-7 き裂長ささと耐荷力の関係（曲げ）

図-7にはき裂長ささと耐荷力の関係を示している。また、図-8に健全な場合と、各き裂ケースの面内純曲げを受ける鋼板の耐荷力曲線を示している。縦軸

図-7の耐荷力曲線より、き裂の位置の違いによる終局強度への影響はほとんど見られないが、き裂の長さが長くなるほど耐荷力に大きな影響を与えていることが分かる。

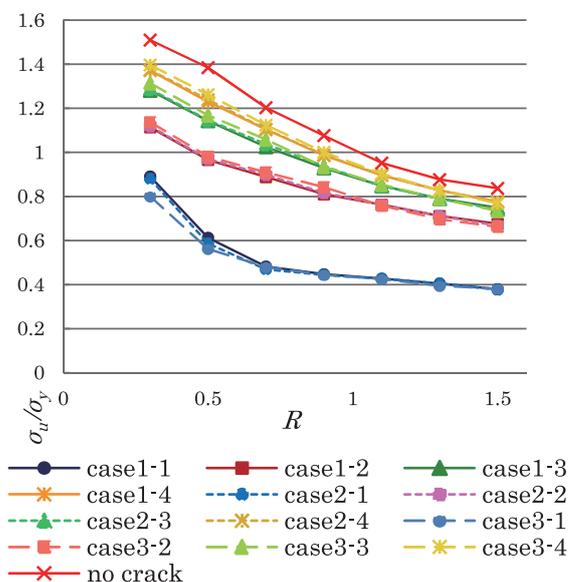
図-8 耐荷力曲線（曲げき裂あり）

は解析結果で得られた図-1(1)の(0, 500)点と(1000, 500)点の2点の平均面内曲げモーメントの最大値から算出した終局応力 $\sigma_u$ を、降伏応力で無次元化して表している。き裂の位置により2点の曲げモーメント値には0.001~0.005%程度の違いが見られた。曲げの解析ではき裂位置による耐荷力の違いがほぼ見られなかったため、き裂長さが同じ箇所耐荷力の平均値を採用している。さらに、図-9には最大曲げモーメント時のミーゼス応力分布を示す。

図-8より、き裂の長さが250mmのケースまではRに関わらず同様な耐荷力の低下を示すが、それ以降

(250mmより大きい場合)  $R=0.3, 0.5$ のケースではグラフの傾きが他に比べ小さくなる。よって板厚が薄いケースではき裂の長さにより、ほぼ線形的に耐荷力は低下するが、板厚が厚いとき裂長さに対する耐荷力の低下は若干非線形的な結果となる傾向が見られることがわかった。

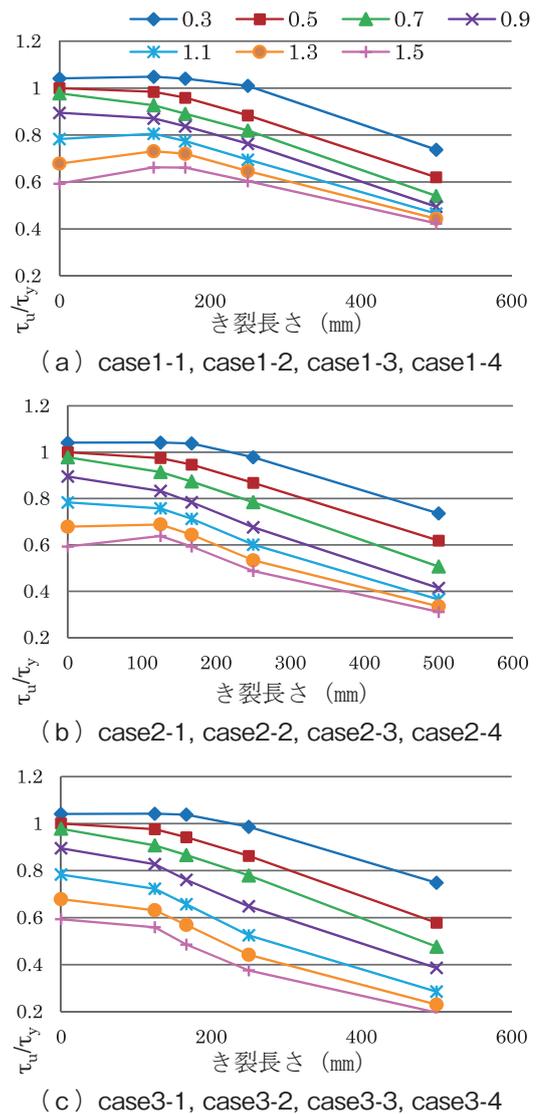
図-10 き裂長さと耐荷力の関係 (せん断)

図-10にき裂長さと耐荷力の関係を示し、図-11に健全な場合と、各き裂ケースの面内純せん断を受ける鋼板の耐荷力曲線を示している。また、図-12には $R=0.9$ のケースにおける最大せん断応力時の

図-10のグラフから、 $R=0.3$ のケースではき裂長さが167mmのケースまで耐荷力にはほぼ影響は見られないが、 $R$ が0.5より大きいケースではき裂の長さが125mmよりも大きくなるとほぼ線形的な耐荷力の低下が見られることがわかった。

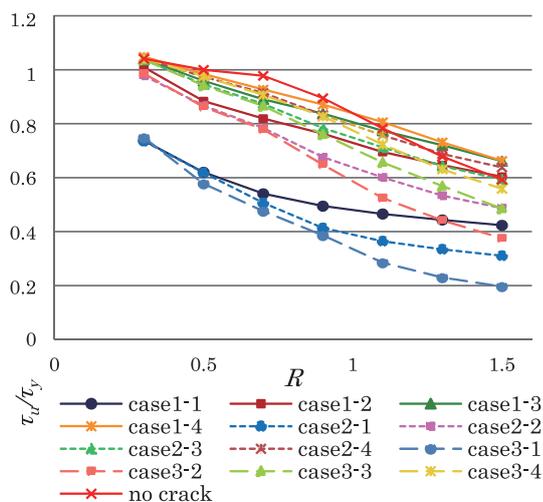
図-11 耐荷力曲線 (せん断き裂あり)

図-11の耐荷力曲線において亀裂の長さの違いに着目すると、き裂長さが500mmに至ると他の長さより大幅に耐荷力が落ちていることが分かる。図-12のミーゼス応力分布図のcase1-1~4より、き裂がない鋼板のケースのミーゼス応力分布と比較すると、case1-2~4ではき裂なしと同様な斜め張力場が見られるが、case1-1では斜め張力場の形が変形し、き裂より右側に表れていることが分かる。よってき裂が

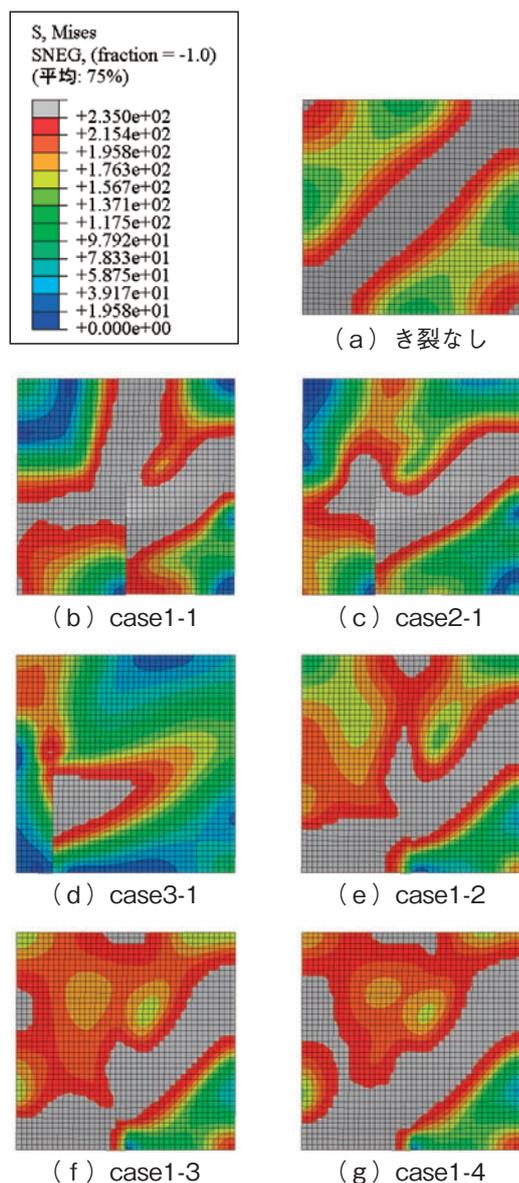
図-12 ミーゼス応力 (せん断) (単位: MPa)

500mmの場合は、せん断に抵抗する領域のアスペクト比が変化したことで急激に耐荷力が変化したと考えられる。

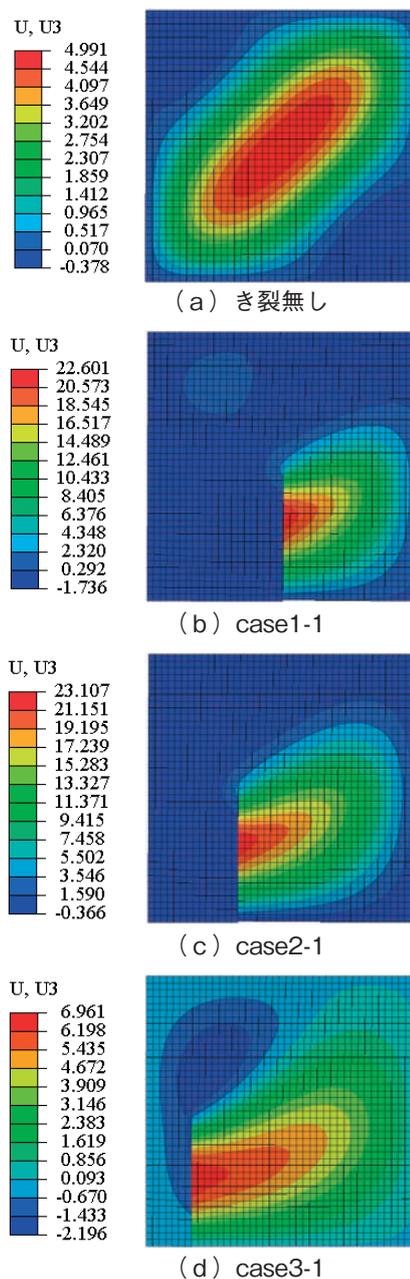
図-13 面外変形コンター図 (単位: mm)

ミーゼス応力分布を示す。さらに、図-13に $R=0.9$ における面外Z軸方向変位のコンター図を示す。

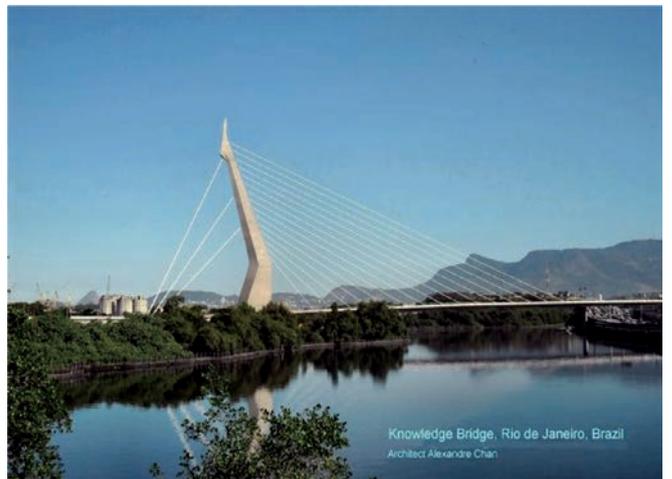
写真-6 Knowledge Bridge

この斜張橋は、橋長780m（メインスパン172m）、パイロン（支柱）が独特の形状（女性の足に似ている）となっている。日本では見られないデザインである。この橋梁は、連邦大学のリオ・デジャネイロとレッドライン（リオの最も重要な高速道路）を結ぶ道路にある。

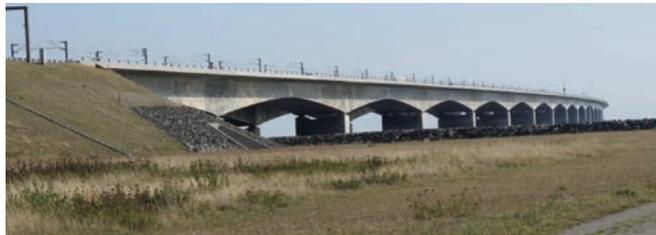
写真-8 ウェスト橋全景

ウェスト橋は、スプロー島とフュン島を結ぶ道路橋および鉄道橋である。道路橋と鉄道橋が平行して橋長は6,611m、道路橋の幅員は24.1m、鉄道橋の幅員は12.3mである。構造形式は、10、11径間連続PC箱桁橋が6連である。(写真-8)
