# J-BEC

レポート

2018 Vol. 14

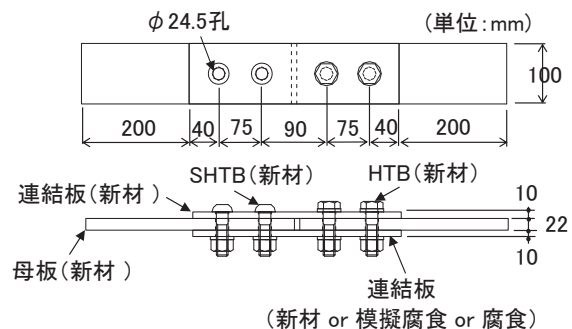
図-1 試験体寸法 (新材料 or 模擬腐食 or 腐食)

この腐食減肉を模擬した2種類の腐食模擬連結板を作成し、摩擦接合継手試験体を作成した。試験体寸法を図-1に示す。試験ケースは減肉なしの基準モデル、座金周辺を環状に減肉させた環状モデル、全面を減肉させた全面モデルの3ケースである。基

す。解析モデルは前章の試験体と同じく1行片側2列2面摩擦継手である。解析モデルには、8節点低減積分ソリッド要素を用い、要素サイズは0.5-2mmとした。なお、対称性を考慮し、図-1に示す解析モデル対象の摩擦接合継手の1/2をモデル化し、境界面にはそれぞれ対称条件を設定した。

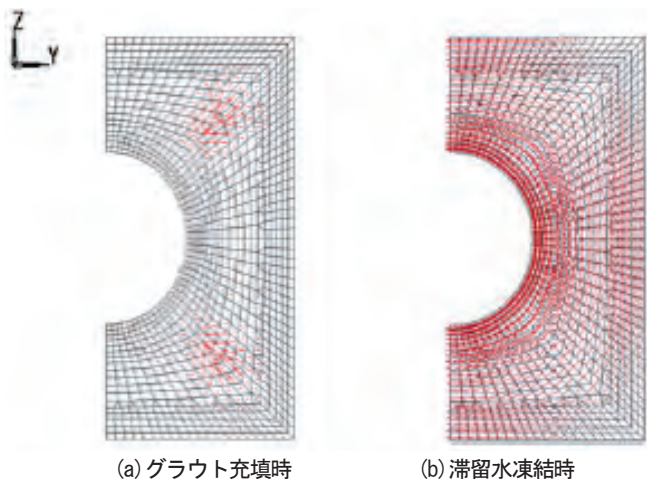
これらのことより、鋼製シース内に水が滞留し、その状態で周辺温度が低下した場合、シース内滞留水に潜熱が発生するため、周辺コンクリートの収縮に対して滞留水が膨張することにより収縮を拘束する。これにより周辺コンクリート表面に引張力が作用し、拘束力が引張強度に達した場合にひび割れが発生するものと考えられる。仮に引張強度に達しなかった場合でも、温度低下および上昇が繰り返し生じることにより疲労的な要素でひび割れが生じるものと考えられる。

(a) グラウト充填時 (b) 滞留水凍結時  
 図-10 最大主応力方向図 (Y 軸方向) (いずれも-5℃まで低下)

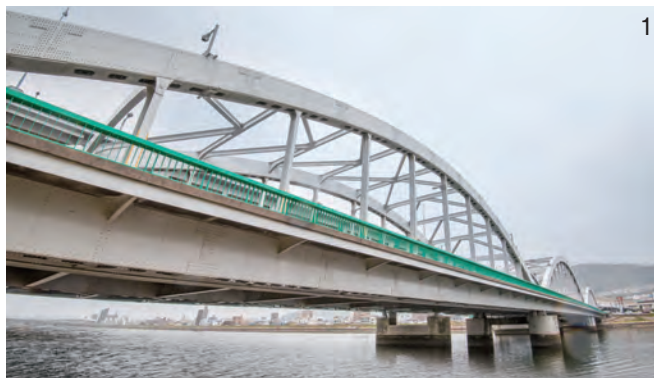
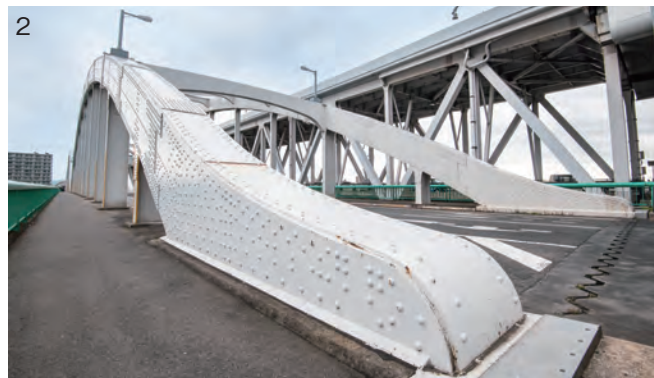
当初、上部工はリベット構造（写真2：リベット構造、スティフナーは内側に設置）で設計されていたが、美観の向上、鋼重の軽減、コスト縮減の観点から、主構以外（写真3：橋門溝、上横綾溝、ハンガー）は溶接構造を取り入れるよう変更された。当時はリベット構造が主流であったが、溶接技術が次第に確
