J-BEC

レポート

2019 Vol. 15

一般財団法人 橋梁調査会
Japan Bridge Engineering Center

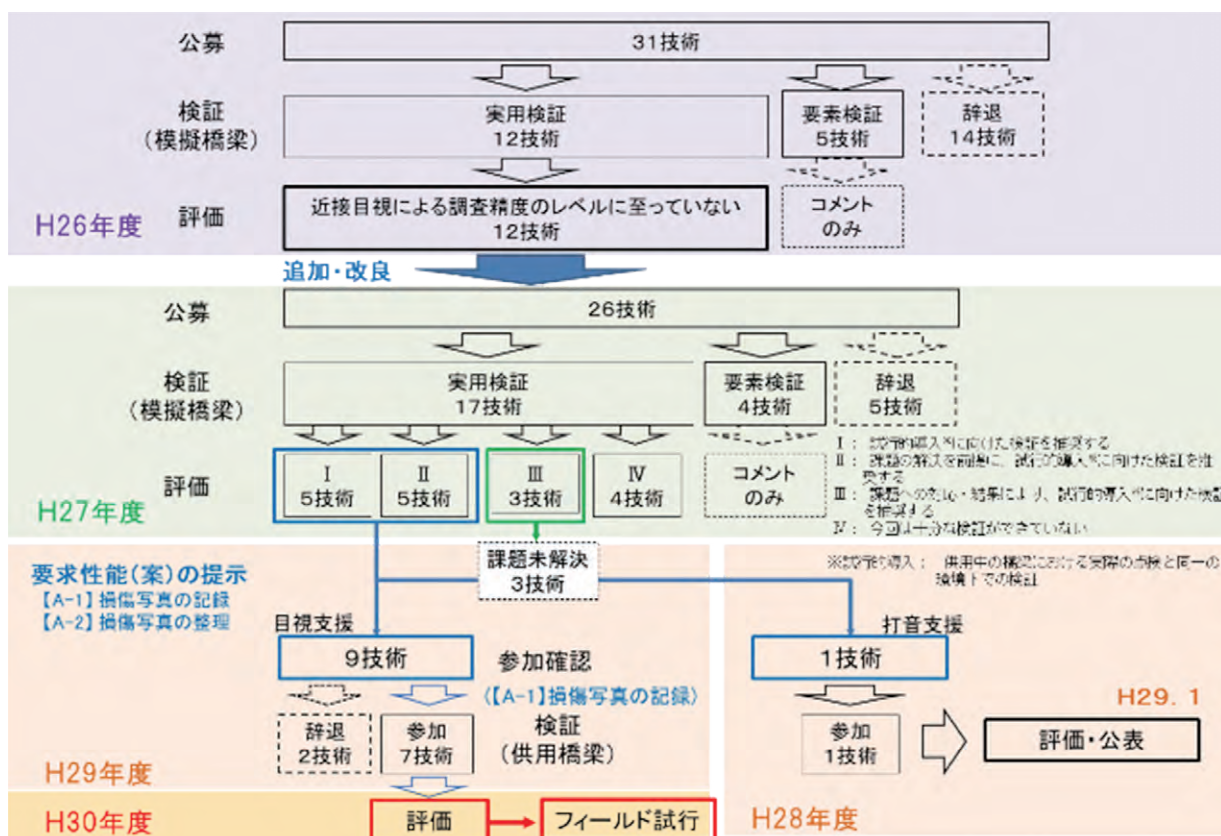
図-2.1 点検支援技術の検証の経緯

国土交通省総合政策局主導による橋梁点検ロボットの開発・導入に係る現場検証は、図-2.1に示す

ように平成26年度から始り平成30年度で5年目を向かえた。初年度から応募者に対する審議と評価を橋梁維持管理部会（部会長：藤野陽三教授）にて進めてきた。その結果、平成30年度にはひびわれ・床版ひびわれが検出可能な7つの技術（近接）が橋梁点検に使用可能であると評価され、性能カタログへ掲載され公表に至った。

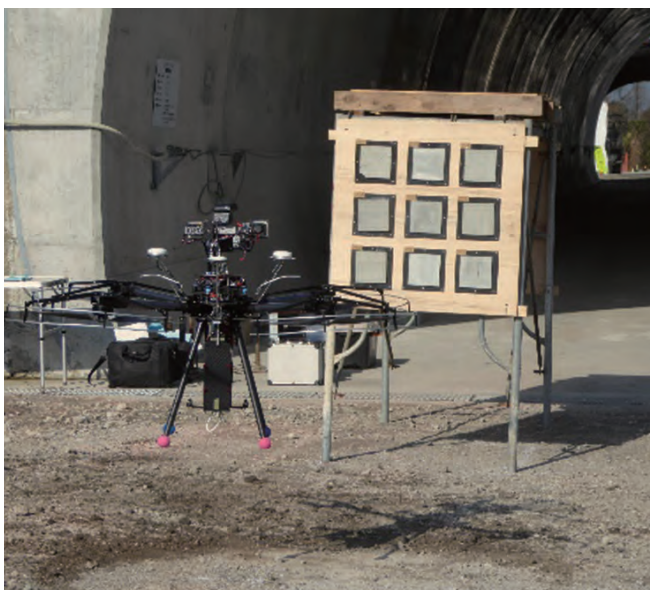
写真-3.3 模擬供試体撮影状況

作成した模擬供試体を撮影し(写真-3.3)、撮影した画像から各模擬ひびわれ幅の計測結果と真値との誤差(mm)の二乗平均平方根誤差から計測精度を算出する。

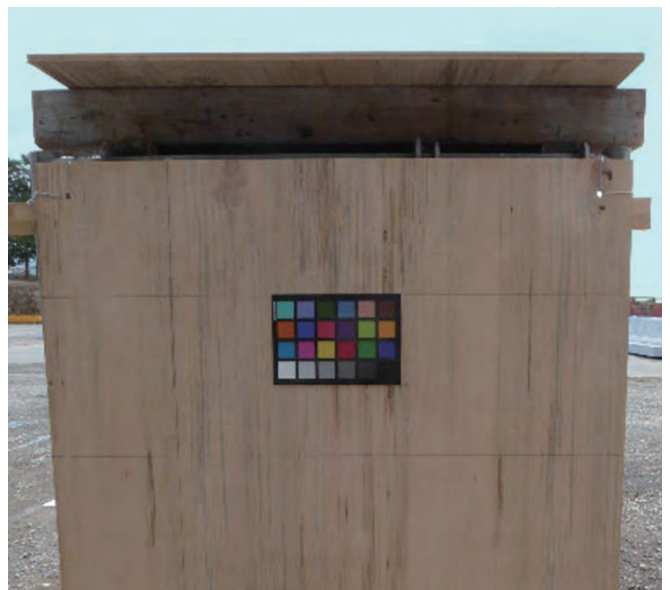
写真-3.4 24色カラーチャート

色識別性能とは環境照度による撮影画像の色ずれを調べ、環境照度への対応可否や夜間作業の可否等を評価するものである。色識別性能を把握するため、24色のカラーチャートを撮影し(写真-3.4)、撮影したカラーチャートのRGB値と真値のRGB値からそれぞれ色度図にプロットする。(文献2)

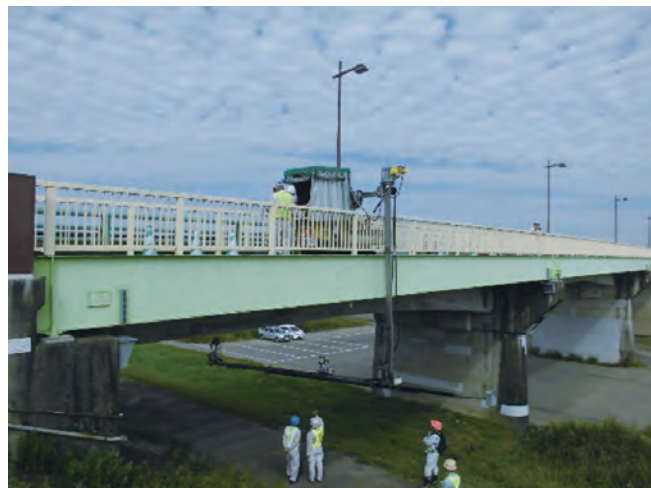
写真-3.5 実橋でのうき・はく離の検証

実物の橋梁において、新技術を使用し、うき・はく離の検出の検証（写真-3.5, 写真-3.6）を行った。点検員が識別した異常箇所を正解したとき、新技術で異常と判断した箇所と正解とで検出率および的中率の算出を行った。

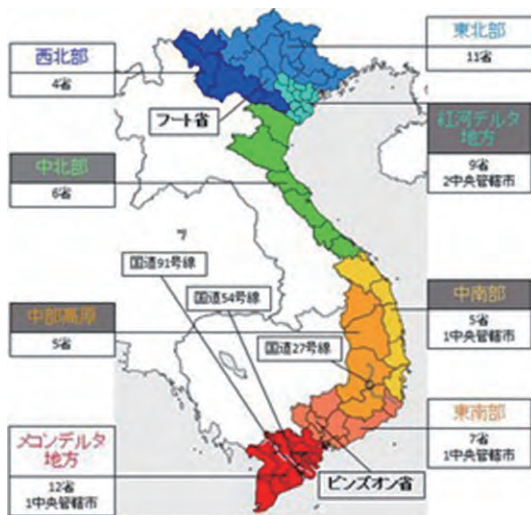
図-3 ベトナムの地域分類

ており、一般的な地域分類は図-3に示す通りとなります。橋梁の劣化特性の異質性を考慮する場合、管理地域ごとに管理水準、構造条件・環境条件が大きく異なる可能性が高いため、地域分類毎にその特徴を検討しています。詳細は文献2),5)に委ねますが、その結果が図-4に示す通りです。建設年次と一回の点検時のBCI情報だけで混合マルコフ劣化ハザードモデルを構築でき、地域ごとに分類された橋梁群のBCIレーティングの劣化規定値パスを比較すると、南北格差が明瞭に読み取れることが解っています。これらのバイアスを無視して全橋梁群を母集合として戦略を立てると、北部の橋梁群に対しては危険側の、南部の橋梁群に対しては安全側のマネジメントを行っていることとなります。このような潜在的な特徴を明らかにしつつ、今後のVBMSの合理化・高度化についてベトナム側と議論を深めていくことになります。

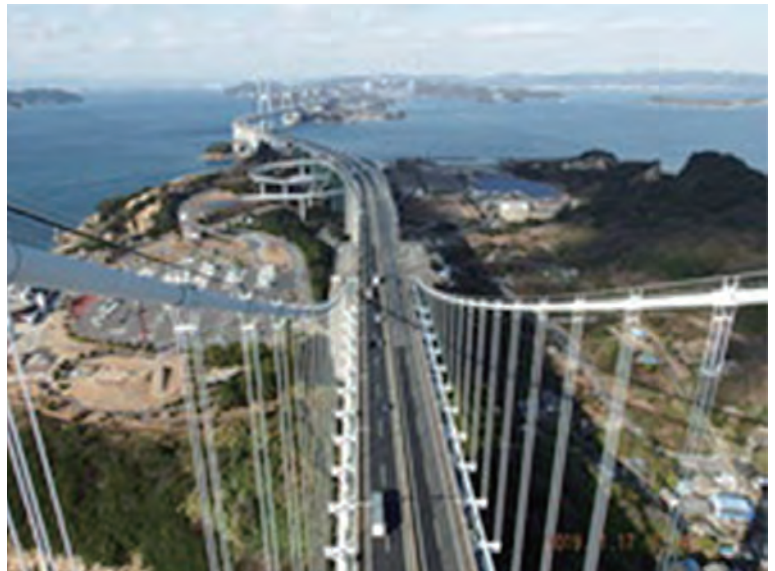
写真-3 大規模橋梁の例 (本四架橋)

日本では、法令に基づく全部材近接目視を基本とする定期点検が進められており、事故の防止や予防保全の実現にもその効果が期待されています。しかし膨大な数の部材が複雑に組み合わされた大規模な橋梁や吊り形式などの特殊な形式の橋梁では、このような点検は負担が大きいのみならず、外観目視では検知不可能な異常によるリスクも相対的に大きくなるため、的確な診断や合理的なアセットマネジメントに必要な情報の取得と経済的負担の軽減には、高度なセンシング技術の活用やモニタリングの併用、それらを前提としたアセットマネジメント体系、さらにはマネジメント対象の構造物の状態やマネジメントそのものの状態を的確に評価できる方法論なども確立が不可欠です。(写真-3,4)

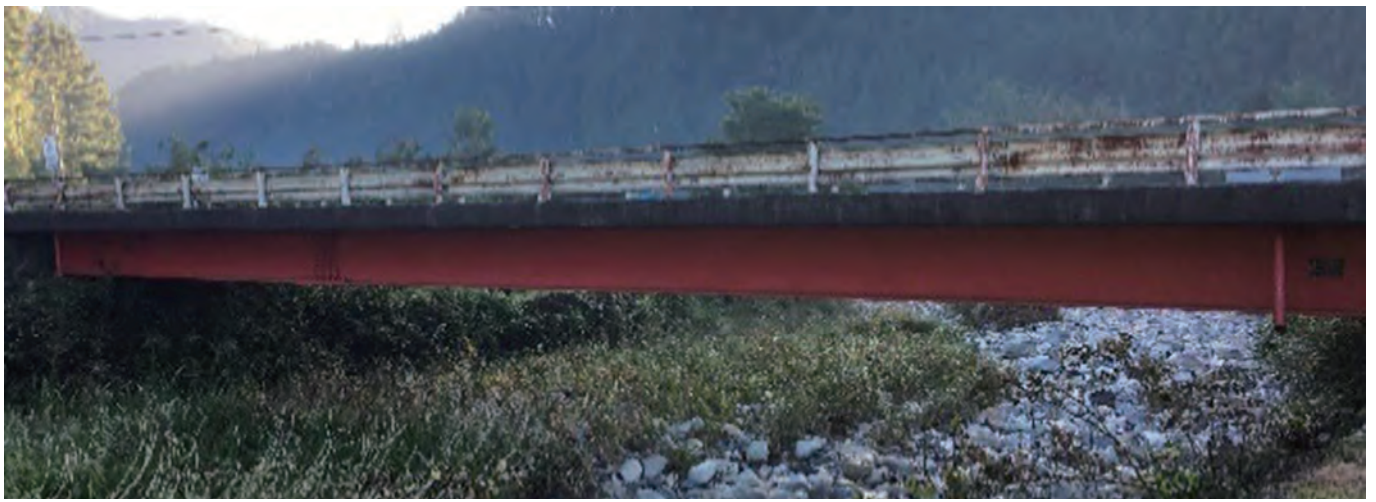
図-1 橋梁の外観

計測は鋼単純H型桁橋であり、橋長24m、幅4.9mであった（図-1参照）。たわみの計測に際し、荷重車としてトラック（7.8ton）、マイクロバス（3.5ton）、ワゴン車（1.5ton）を用いた。（図-2参照）

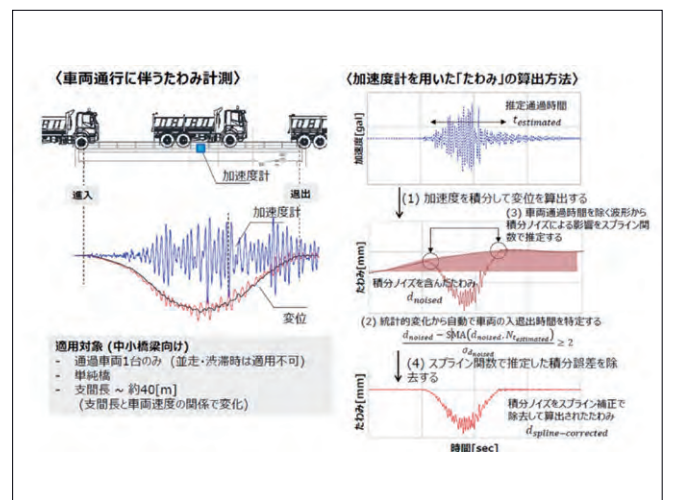
図-4 加速度計測によるたわみの算出方法

速度計を設置した対象部を車両が通過する際の加速度データを2階積分して変位に変換した。本研究では加速度計を活用し、図-4に示すように、車両通過時間を除く波形から積分ノイズによる影響をスプライン関数で推定し、その誤差分を除去することで、最終的に精度の高いたわみを算出している。計測のサンプリング速度は100 Hzとした。併せて、参照データとして、地面からカーボンロッドを介して変位計による変位を計測した。

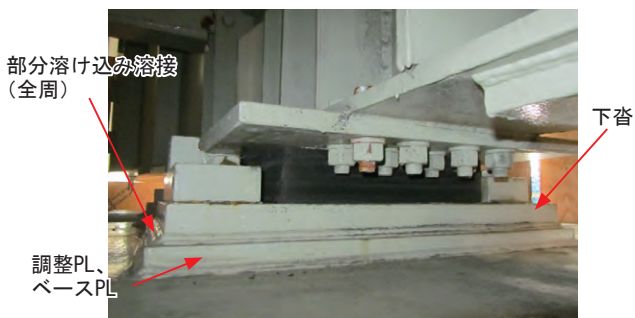
図-1 下沓周囲を溶接継手で設置した支承の例

橋梁用支承の下部構造への設置方法には、様々な構造形式に対応するため、種々のパターンが存在する。最も一般的な構造には、RC橋脚上に設置する場合にはアンカーボルトをコンクリート中に埋め込んで定着するタイプがある。また、一方で、都市内高速道路などに多い鋼製橋脚上に設置するケースでは、調整プレートなどで高さ調整を行いつつ、支承本体（下沓の周囲）を現場溶接継ぎ手にて連結することも多い（図-1）。このような溶接構造は、既設橋梁における支承交換工事において、沓座面にベースプレートを設けて、その上面に支承本体を設置するケースなどでも採用されることが多く、ボルト締結（ボルトとナットによる接合、またはボルトとネジタップ孔との接合）に比べて現場での位置調整（微調整）が可能な点に大きなメリットがある。

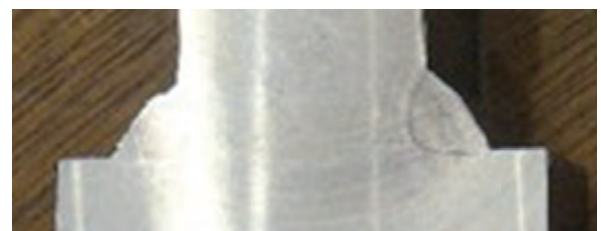
図-3 加力直角方向溶接試験片の溶接断面

ドの健全性を目視で確認するために、試験体として用いる $t=25\text{mm}$ よりも厚い板材（150mm）を用いて溶接した後、所定の厚みに切断加工する工夫を施した。この切断後の断面の拡大写真を図-3に示す。この結果、溶込み不良などは目視では認められず、溶接ビードの品質は安定していることが確認できた。また、加力方向溶接試験体については、引張試験時に偏心が作用することを極力防止するために、試験機のチャック部の軸線を上下で一致させ、なおかつ、面の精度を確保できるように配慮した。本試験体についても、溶接後の表面観察からは、溶込み不良等は認められなかった。

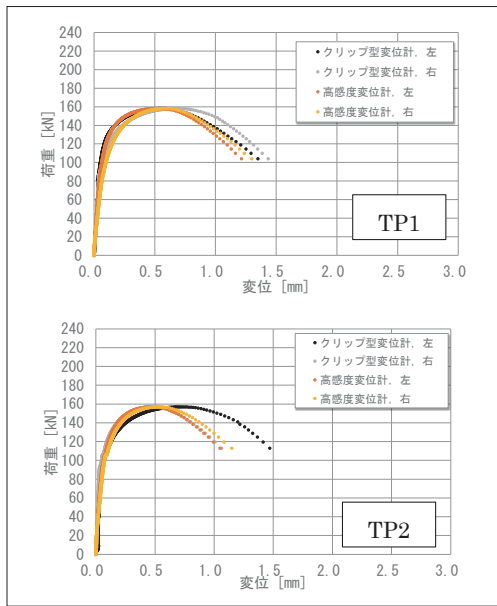
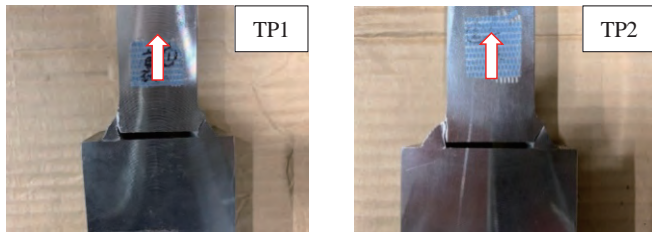
図－6 引張試験結果（加力直角方向）

加力直角方向溶接試験体の結果を図-6に示す。荷重変位関係では、2体の試験体ともに160kN程度とほぼ同様な最大耐力を示し、約0.6mm程度の変位が生じている。その後、徐々に耐力が低下し、1~1.4mm程度で破断に至っている。荷重の時間軸データを確認すると、0.6mm程度の変位が発生した際に最大荷重点となり、それ以降は急激に耐力が低下していることを確認している。なお、TP2のクリップ型変位計のデータが他に比べて大きい値を示しているが、これは、破断後にズレが生じたためと考えられる。

破断形状は、有効のど厚（45°）方向にき裂が発生した後、溶接ビード全体が上方に引張変形しつつ、き裂は45°から少し上方に進展した。

また、試験後の破断面から内部の未溶着部等の溶接欠陥はみられなかった。

この結果、最大荷重は、TP1では、設計せん断耐力78.1kNに対して、実耐力は157.8kN、TP2においても設計せん断耐力86.7kN、実耐力157.0kNとなり、実耐力は設計値に比べて、1.8~2.0倍ほど大きい値となった。これは、破壊形態から考えると純粋なせん断破壊ではなく、一部、引張変形を伴っていること、抵

抗面がのど厚の方向と一致していないことなどが影響しているものと考えられる。そこで、破断形態を引張状態として考え、式（1）における母材の引張強さを $1/\sqrt{3}$ とせずに整理すると、設計耐力は約1.6倍となり、実耐力と概ね近い値となることが分かった。

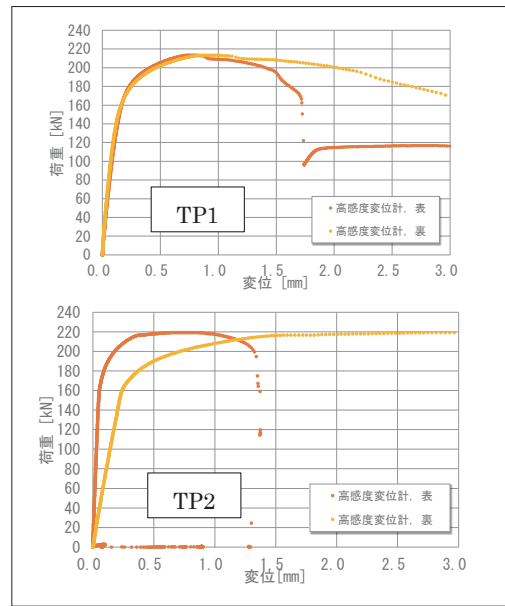
図－7 引張試験結果（加力方向）

破壊形態は、ほぼ有効のど厚（45°）方向に近い面で生じ、加力方向に対して平行に進展が見られた後、破断が生じた。また、試験後の破断面から溶接欠陥はみられなかった。

表-3に、先と同様に設計せん断耐力と実測値との比較を示す。この結果、最大荷重は、TP1では、設計せん断耐力167.5kNに対して、実耐力は213.6kN、TP2においても設計せん断耐力169.5kN、実耐力218.5kNとなり、実耐力は設計値に比べて、1.3倍ほど大きい値となった。これは、加力直角方向溶接試験体における耐力差（2倍程度）と比べると、その差は小さいと言える。このため、溶接線に並行な方向の加力に対しては、せん断破壊に近い耐荷機構であると考えられる。

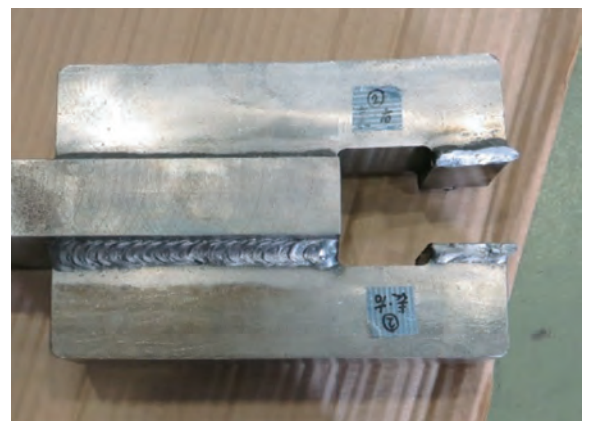
図－8 引張試験後の治具の変形（加力方向）

図-8は破断後の試験治具であるが、目視でも曲げ変形の残留が見られた。これは4辺の溶接部それぞれのビード量の若干の差や、試験機設置時の垂直度の精度（ズレ）による影響のほか、4辺のうち一部が先行して破断し、残った溶接ビード部分が偏心载荷を受けたことなどが要因として考えられる。

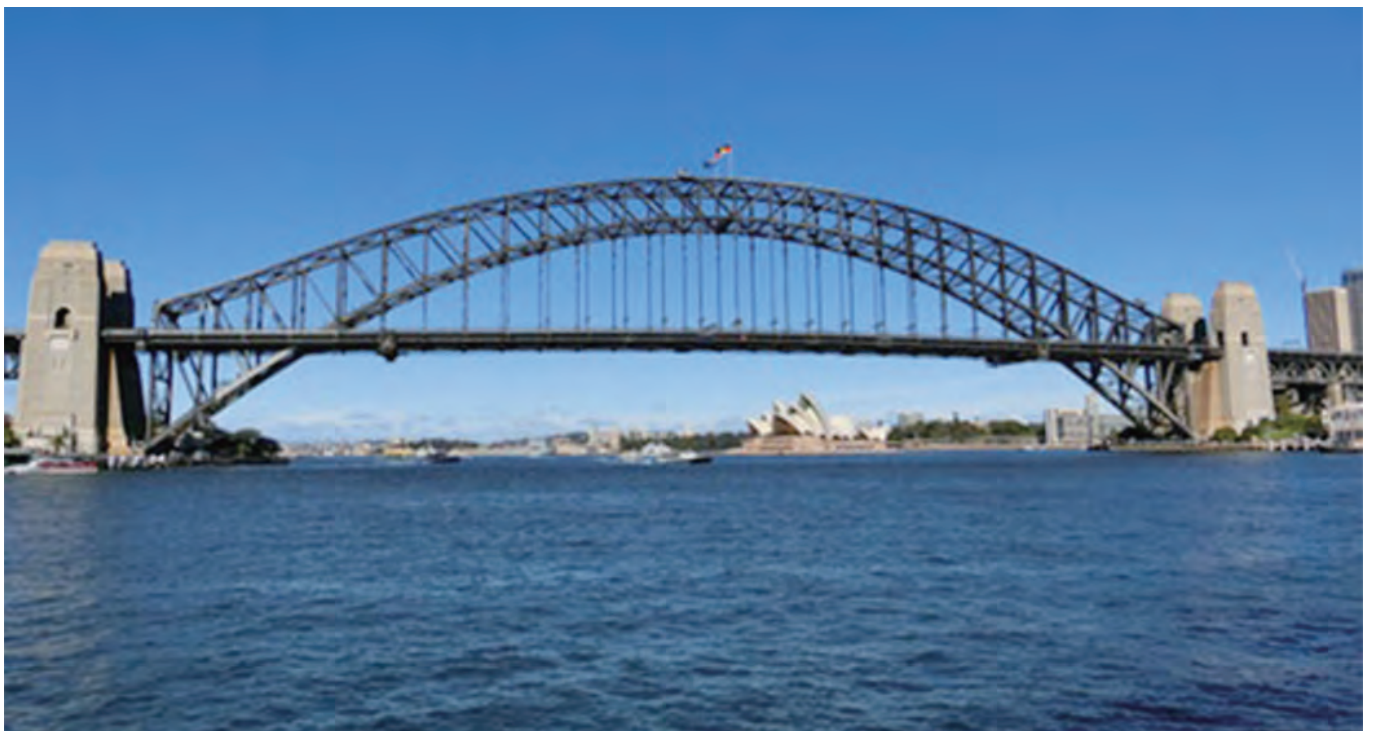
写真-4 ハーバーブリッジ全景

ありながら、腐食損傷が局部的で軽微なものであったように感じました。

また、検査路を利用する際には、アーチ下方の車両や第三者への影響を考慮した落下物防止対策として、手袋やハンカチ、メガネに至るまで作業服に結束する仕様になっていたことと、安全帯のフックを付け替えることなく検査路を行き来できるシステムになっていたことが印象に残り、点検業務や検査業務にも展開活用できるのではないかなと感じました。なお、個人のカメラ等の現地持ち込みは禁止されていたので、近接損傷写真が撮れなかったのが残念でした。近接撮影ができた路面等の写真を以

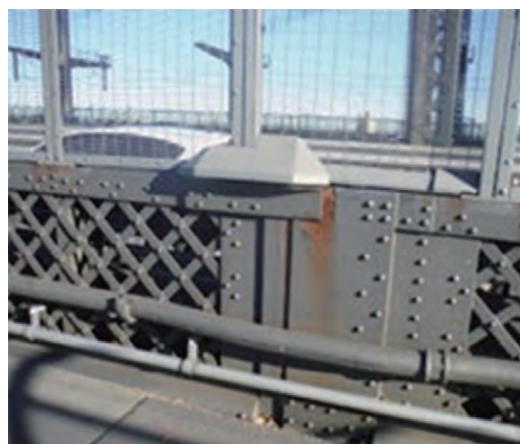
写真-8 高欄の錆汁状況

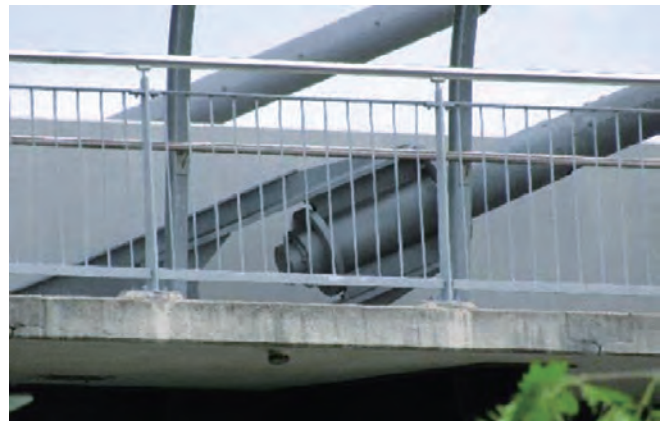
写真-8 斜材ケーブル定着部

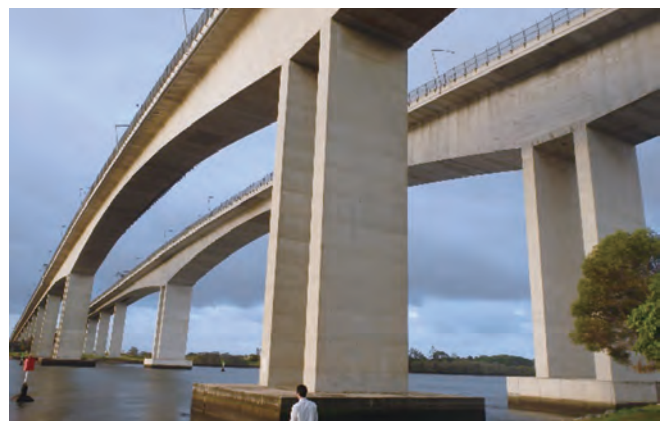
写真-10 Sir Leo Hielsher 橋

本橋（別名：Gateway Bridge）は、ブリスベンの東側郊外を囲むGateway高速道路上に架かる並列橋であ

る。橋長1,627mのPC18径間連続ラーメン箱桁橋で、雄大に流れるブリスベン川をおよそ65mの高さで跨ぐ佇まいに圧倒される。

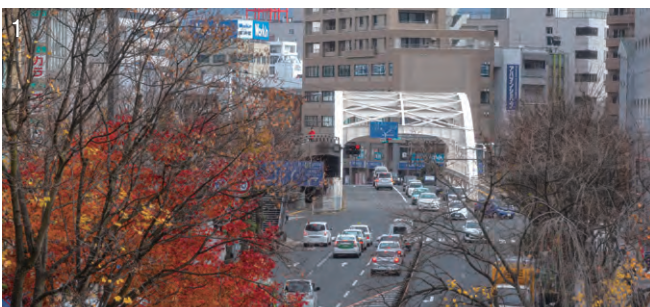
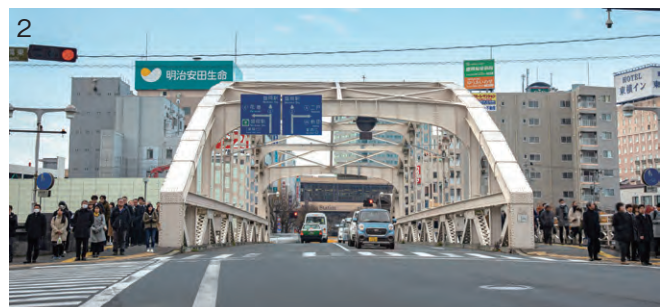
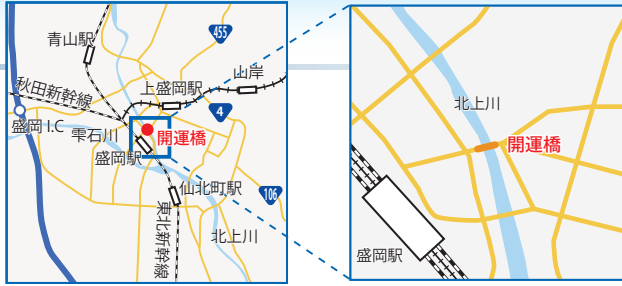
橋長82.5m。トラス橋にアーチ構造を用いた下路式ランガートラス(支間60m)1連を主構造とし、支間10mのコンクリート桁を2連組み合わせた構造である。橋の完成に先立ち、戦災にあった盛岡駅周辺で戦災復興土地画整理事業が行われ、駅前広場の設置、街路の拡幅がなされており、3代目開運橋と合わせ、盛岡市の玄関にふさわしい佇まいとなった。

- ・開運橋（鋼ランガートラス橋、1963.8完成）：2車線（上り）
橋梁形式：鋼ランガートラス・鋼鉄コンクリート桁2連橋
橋長：82.50 m（ランガアーチ支間60.0m）
有効幅員：18.00 m
着工：1951（昭和26）年12月
竣工：1953（昭和28）年1月

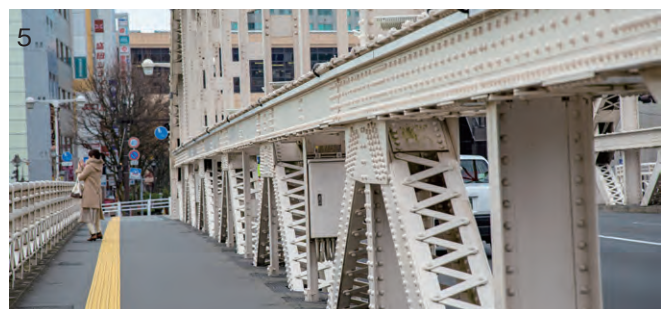
- 1 盛岡駅から開運橋へ
- 2 開運橋から盛岡駅へ
- 3 旧盛岡銀行（現岩手銀行中ノ橋支店）
- 4 宮沢賢治 短歌
- 5 トラス橋にアーチ構造を用いたもの（歩行者通路部）
