J-BEC

レポート

2020 Vol. 16

一般財団法人 橋梁調査会
Japan Bridge Engineering Center

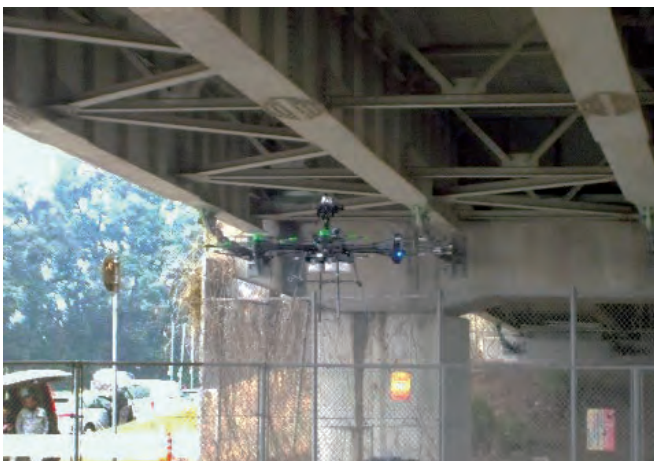
写真-1 画像計測技術（ドローン）

点検対象構造物の画像を撮影又は計測する技術、画像を処理し調書作成を支援する技術を画像計測技術とした。画像計測技術の多くは、画像からひびわれを検出する技術が主であり、腐食や斜材の変状を検出するような技術も一部ある。また、画像からひびわれを自動で検出し、評価区分を行うようなソフトウェア技術もある。

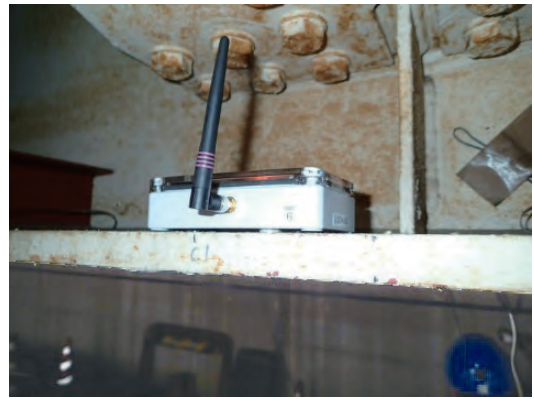
写真-3 計測・モニタリング技術技術（振動数計測）

点検対象構造物をセンシングまたはモニタリングする技術を計測・モニタリング技術とする。計測・モニタリング技術は、26損傷を検出するというよりは、計測原理（画像、加速度等）によって、検出項目（変位量や振動特性等）を算出し、部材や橋梁への損傷を把握するものである。計測・モニタリング技術の例としては、支承部にセンサーを設置または支承部が視認できる範囲にカメラ等を設置し、支承部の変位量を計測する技術や桁端部の異常を捉える技術、PC鋼材にセンサーを設置し、張力を測定する技術、振動特性による洗掘のモニタリング技術等がある。

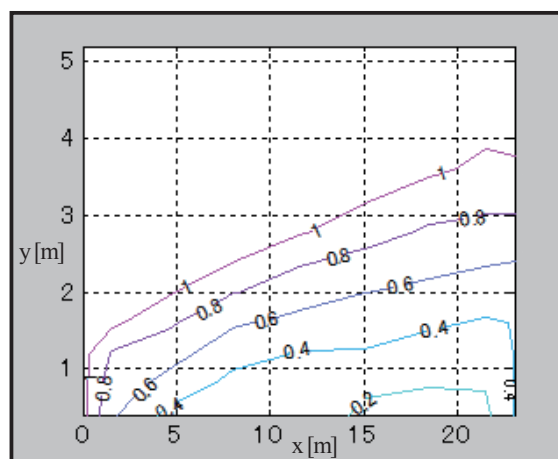
(a) 主流方向のトラス桁上の風速比分布

(b) 主流方向のトラス桁上の風速比分布

図-3.1 トラス桁上の横風特性

一様流中のトラス桁橋面上の風速分布（接近流との風速比）を図3.1 (a) に、主流乱れ強さの分布を図3.1 (b) 示す。風速比1の境界が剥離せん断層に相当すると考えられるが、上流側の桁端、防護柵から剥離した流れが厚みを増しながら下流に流れていることがわかる。また、主流乱れ強さも剥離せん断層内では、10%以上となり、路面近くでは40%以上となっている。横転の起こり易い車高の大きいトラックでは、風上車線ではより強い風速が作用するが、風下車線では剥離せん断層内となり風速は50%程度に低減する。ただし、主流乱れ強さは、風下車線では30~50%とかなり大きくなり、変動風、変動空気が増大することがわかる。

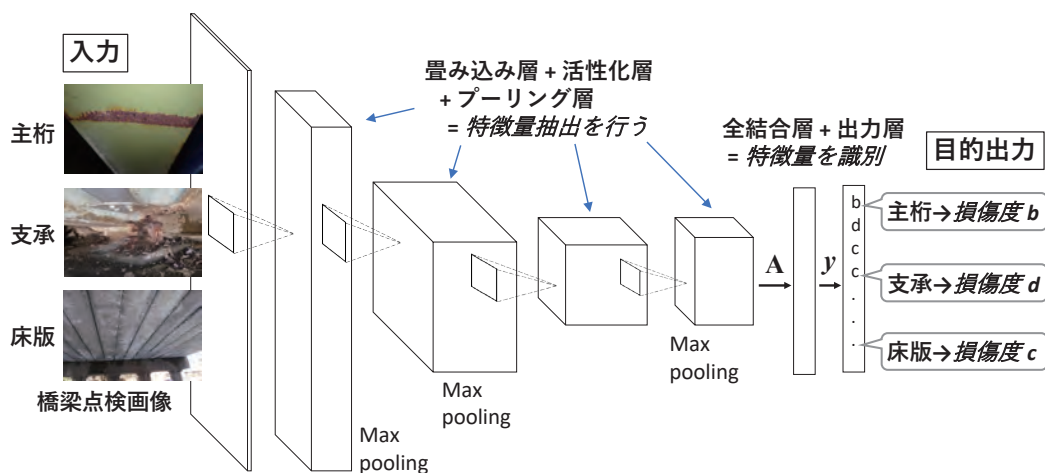
図-3 部材損傷度判定畳み込みニューラルネットワーク(CNN)

点に着目して、橋梁点検におけるAI活用を検討している。特に上に述べた近接目視による部材の状態把握を対象として、図-3に示すような、損傷部を含む部材画像を入力、部材損傷度「a-e」を出力とする深層学習ネットワークの構築に取り組んでいる。部材損傷度の判定は、現場での近接目視という特にコストの高い作業に基づくこと、また図-1の流れの中で上流の判断であり、その後の意思決定に関わることから、AI・機械学習技術の活用ができれば有意義である。

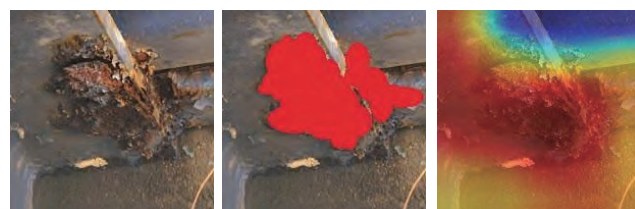
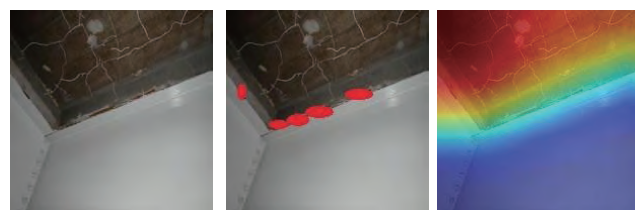
(a) 点検損傷度 (d) ⇔ CNN 損傷度 II (TN)

(b) 点検損傷度 (b) ⇔ CNN 損傷度 I (TP)

(c) 点検損傷度 (c) ⇔ CNN 損傷度 II (TN)

(d) 点検損傷度 (b) ⇔ CNN 損傷度 II (FN)

図-7 「主桁」損傷度判定での人とCNNの判断根拠の比較 (左：元画像、中央：マーキング、右：Grad-CAM)

得られたGrad-CAMヒートマップとマーキング画像を、元画像と共に並べたのが図-7である。ヒートマップは、赤に近いほど判定への影響度が大きかった箇所、逆に青となるほど小さい。図-7 (a) は点検での損傷度 (d) であった鋼主桁の腐食である。画像中央の錆が固まった箇所が該当する損傷部であり、中央の画像でも赤くマーキングしてある。一番右のヒートマップをみると、最も濃い赤が損傷部を示しており、CNNがこの部分を適切に重要視して損傷度の判定を出力したことを示している。図-7 (b) は、点検で鋼主桁の腐食として損傷度 (b) が判定され、台帳でそれに添付されていた画像である。かなり遠望の画像であり、拡大すればかろうじて損傷部がマーキング画像のように捉えられる。一方、CNNでは主桁ではなく最も手前のRC床版を捉えて判定を出力している。一方、図-7 (c) は鋼主桁とRC床版が写っている画像であるが、台帳に記録されていたのは鋼主桁の腐食で「損傷度 (c)」である。しかし床版にはひび割れがみられ、CNNでも床版の領域を重要視して判定を行っている。これらはいずれも、判定結果はTPとTFに分類されており、CNNの判定としては成功している。しかしこのように可視化すると、CNNの判定結果は見るべき部材と損傷箇所をみて判断されたものではないことがわかり、CNNの受容が難しくなる。この2つの画像をみると、いずれもグレースケールであるコンクリート部を重要視する傾向にあると考えられる。

そして図-7 (d) は、夜間に撮影された鋼主桁画像である。表面に軽微な塗膜の劣化がみられ、点検で「損傷度 (b)」と判断されている。一方でCNNは、損傷度の高い区分である「損傷度判定II」を出力してFNとなっている。CNNをみると、白く塗装されている主桁の領域を捉えているものの、明暗差の大きいエッジとその

少し外側の黒い領域をより重要視して判定していることがわかる。夜間に照明やフラッシュをたいて撮影した画像であるため、主桁が浮き上がるような画像となっており、エッジが非常に際立っている。このような画像では画素値が急峻な変化を示すことになり、本検証で構築したCNNはこのような箇所を特徴として抽出していると考えられる。

損傷部の見た目は、周囲との色や質感の変化で捉えられることは納得でき、図-7 (d) のように画素値の急峻な変化部をCNNが捉えていることは受容できる。また、図-7 (a) の腐食のようにいくつかの損傷部では変状によって黒色つまり輝度が低くなる傾向にあり、また図-7 (b) や (c) でコンクリート部材を重要視していたことから、輝度の低い領域を捉えていることも考えられる。ただし、損傷を有する部材が画

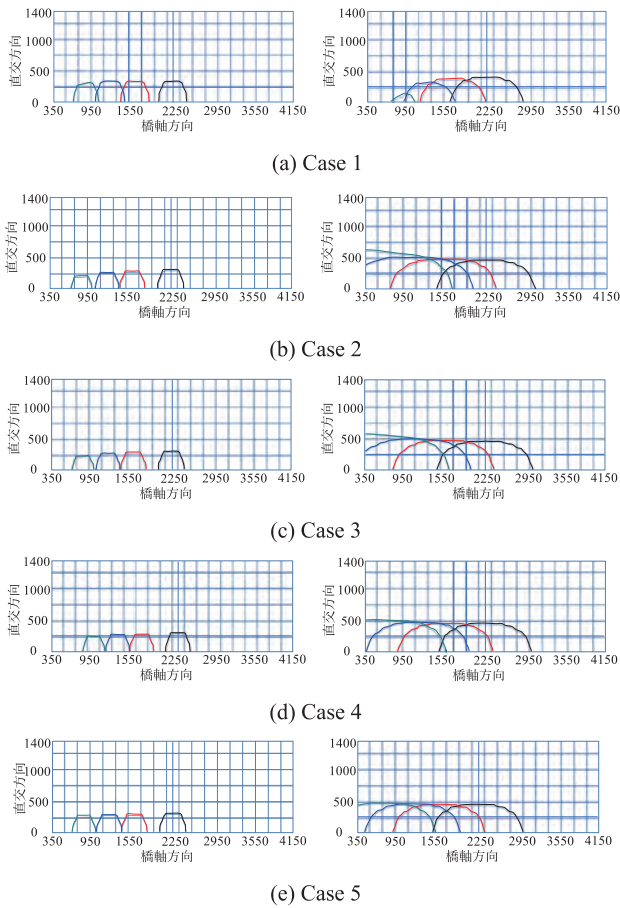
図-8 ひび割れ発生モーメント M_{xx} (左) と M_{yy} (右)

図-8 (a) のCase 1に示す M_{xx} は載荷位置AからDの結果を比較してもひび割れ領域は大きくは変わっていない。一方で M_{yy} による結果はAからDへと領域が大幅に小さくなっている状況を示している。特に載荷位置CとDの結果はAの結果と比較すると領域の縮小度合いが明瞭である。これはCase 1の橋軸方向の弾性支持境界条件がたわみ変位を許容できずたわみ角のみを許容していることにより、 M_{yy} の値が載荷位置Dにおいては高くならないことによる。

Case 2から4の M_{xx} と M_{yy} が示すひび割れ領域はCase 1と大きく異なる。Case 2ではフランジ厚が最も小さいケースであるため直交方向の曲げ剛性が最も小さい。これにより M_{yy} による領域は載荷位置Dにおいて非常に大きくなる傾向が明瞭である。 M_{xx} による領域は載荷位置Dに向けて小さくなるが、その変化は M_{yy} による領域よりは小さい。Case 2から4へとフランジ厚を大きくするにつれて、いずれの方向のひび割れ領域も載荷位置AからDの差異は小さくなっていくことが確認できる。さらにフランジ厚を大きくしたCase 5においては、載荷位置によらずいずれの方向のひび割れ領域も同様になり、実橋床版相当と考えられる結果が得られた。

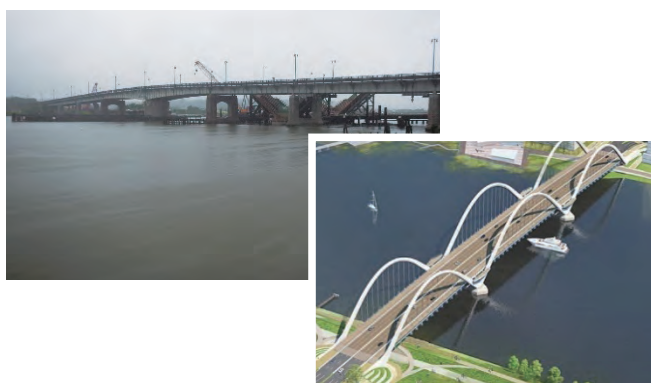
写真-5 橋梁全景 (架け替え工事中) と将来完成予想図

現道の車道部の床版は、グレーチング床版になっており、荷重制限からやむなく採用された形式と推定されますが、補修工程の面からも、置き換えが前提の応急対策としては有効であると感じました。(写真-5,6)

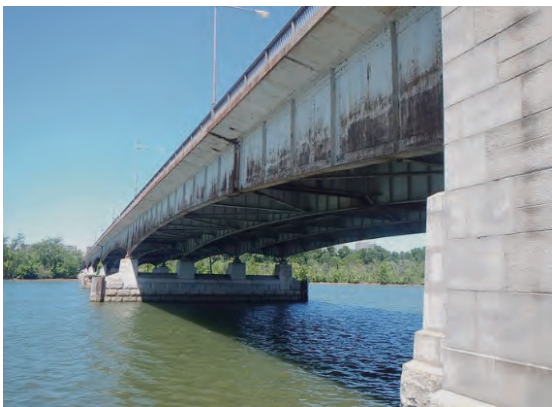
写真-9 橋梁全景

ポトマック川を渡る、鋼連続有ヒンジ鉸橋 (リベット) であり、ヒンジはピンハンガー構造でした

ピンハンガー構造は、これまで事故も多く、安全性に疑問符が打たれる場合が多いのですが、落橋防止システムの併用が標準となった現在、ピンハンガーによる補修も考えられる場合もあると思いました。(写真-9、10)

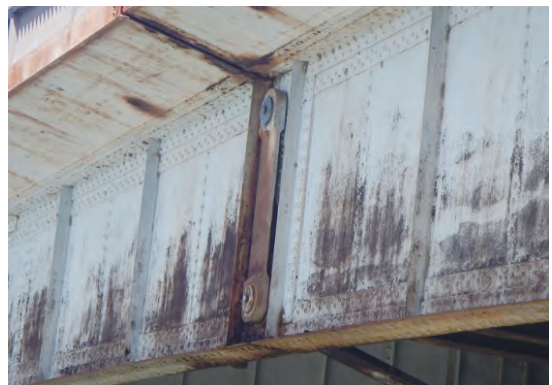
写真-10 スパン中央のヒンジ
(ヒンジからの漏水が顕著でした)

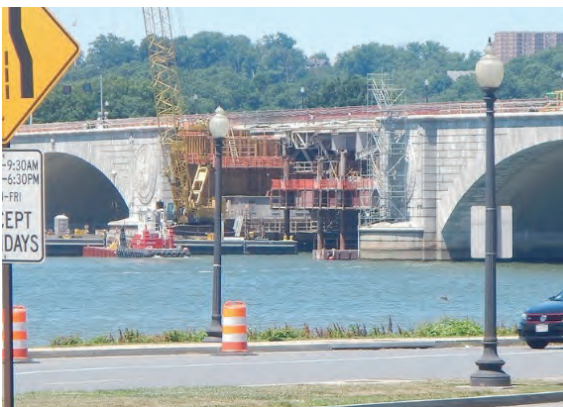
写真-11 センタースパンの工事の状況

ポトマック川を渡る、RC充腹アーチ橋であり、訪れた時はセンタースパンを取り替える工事の際中でした。また、表面の石造りの花崗岩は研磨され洗浄されていました。(写真-11、12)

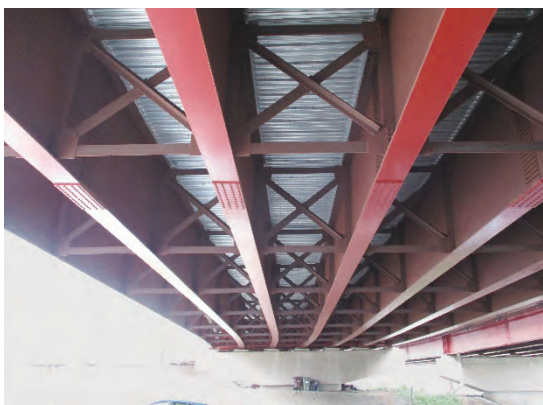
写真-13 跨道部下面状況

最近更新されたと見られる鋼鉄桁の跨道橋です。床版下面にデッキプレート（おそらく型枠材）を使用し、床組みはX型の対傾構のみで横構はありません。端支点は沓座外端に防塵壁が設置され、台座コンクリートを設けることで支承が保護されています。(写真-13、14)

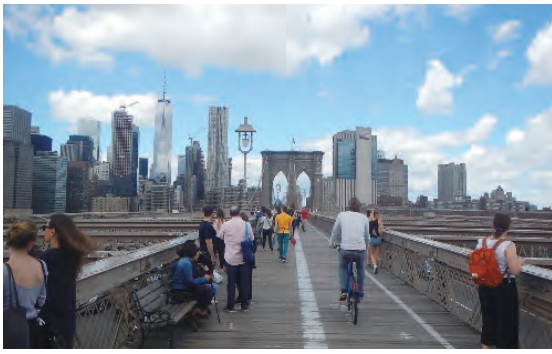
写真-15 上層の歩道からの橋梁全景

世界初の吊り橋です。2層に分かれていて、上層は人や自転車が、下層は片側3車線の車道となっています。(写真-15、16)

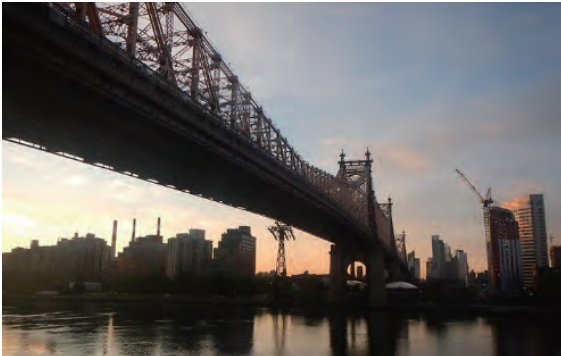
写真-17 橋梁全景

1909年完成のキャンチレバートラス橋であり、真横にトラムと呼ばれるロープウェイが通っています。(写真-17、18)

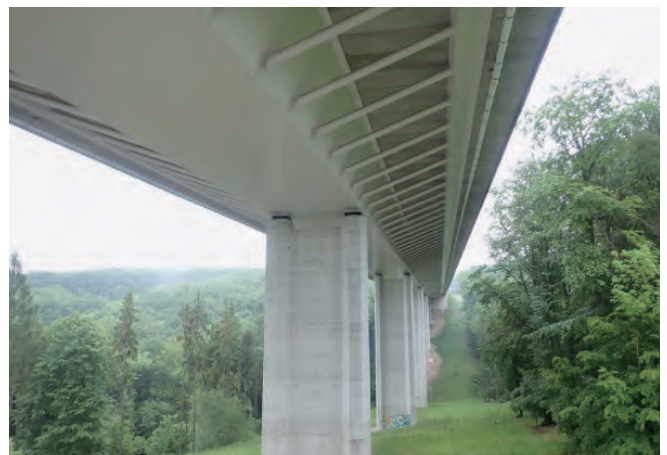
写真-4 フラビンカ高架橋

フラビンカ高架橋は、チェコのオストラバ市とオパヴァ市を結ぶ高速道路でありフラビンカ渓谷を渡る橋として建設されたものである。ストラット付き鋼箱桁橋で床版はコンクリートである。橋長327m、最大支間長は66m、幅員は25.7m、架設は送り出し架設工法で2015年に完成している。

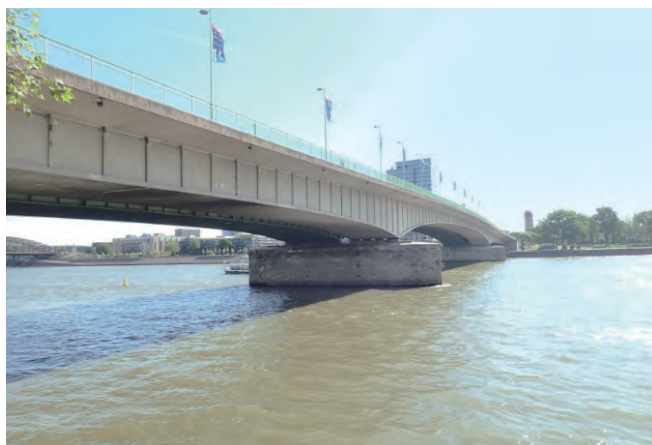
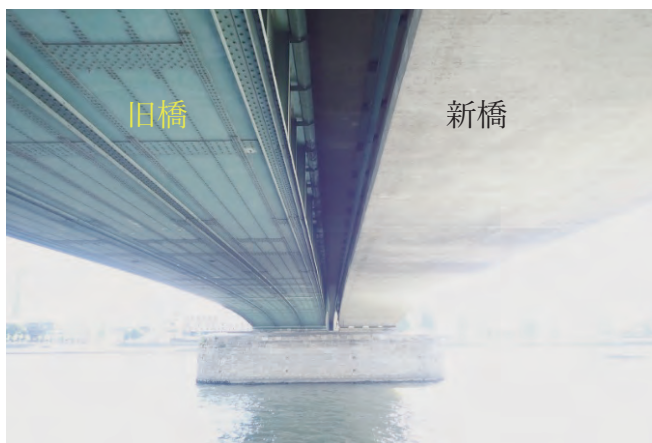
写真-8 ドイツァー橋

ドイツァー橋はケルンの大聖堂にほど近いライン川に架かる橋梁であり、同スパン、同桁形状で鋼橋とコンクリート橋が並ぶ珍しい橋梁である。橋長は437m、最大支間184m、幅員16.3mであり1980年に完成した。下流側の鋼橋は1948年に架橋された世界初の鋼3径間連続箱桁橋であり、レオンハルトによる設計である。

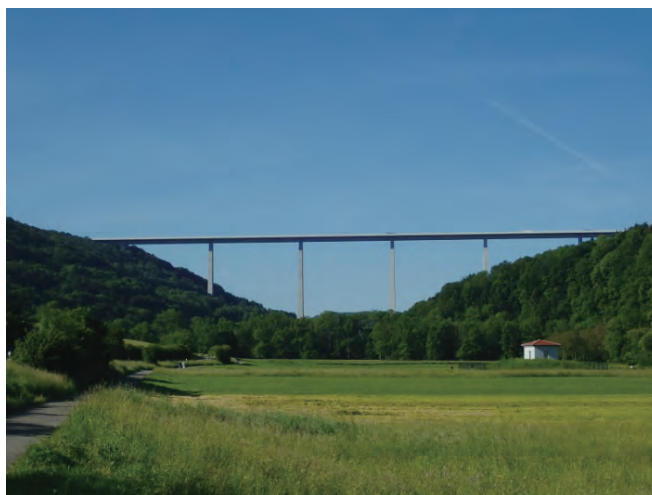
写真-11 コッターール高架橋

本橋はアウトバーン6号線にあり、ハイルブロンとニュルンベルクの間のコッハ渓谷を横断する橋梁である。桁下高は谷底から最大185 m（橋脚高：最大178 m）で、ドイツでもっとも高い高速道路橋である。橋長は1128m、最大支間長138m、幅員31mで1979年に完成した。本橋の箱桁部は幅8.6m、高さ6.5mであり、11.2mの張出し床版をコンクリート製のストラットが7.67mピッチで支えている。高くスレンダーな橋脚も特徴の一つである。

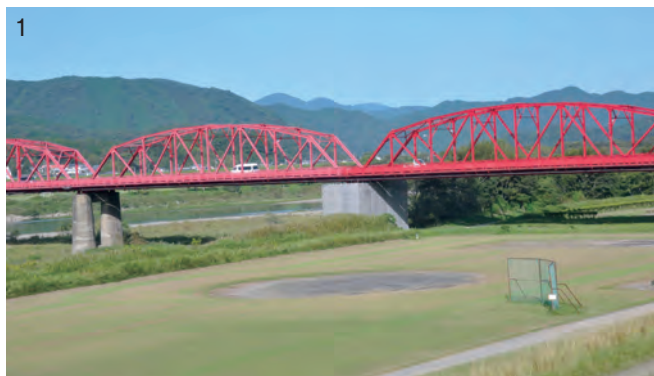
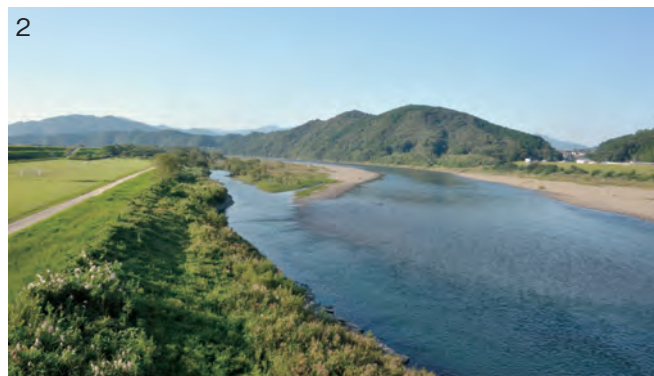
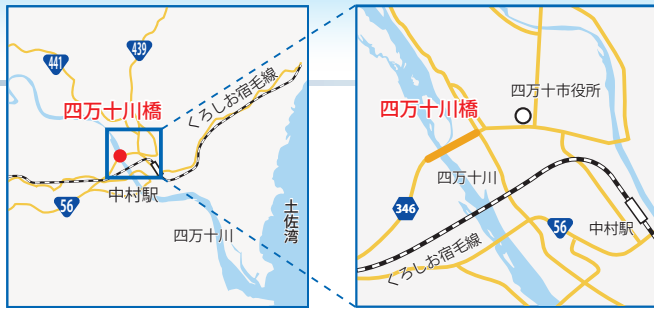
- ・四万十川橋：下路式単純ワーレントラス+鉄筋コンクリート単純T桁
(橋長508.45m)
下路式単純ワーレントラス：8径間53.64m (橋長438.90m)
鉄筋コンクリート単純T桁：6径間11.60m (橋長 69.55m)
車道幅員5.5m、歩道幅員2.0m
着工：1924 (大正13) 年 3月
竣工：1926 (大正15) 年 6月
