# J-BEC

レポート

2007 Vol.2

# 「既設橋梁の耐震補強工法事例集」について

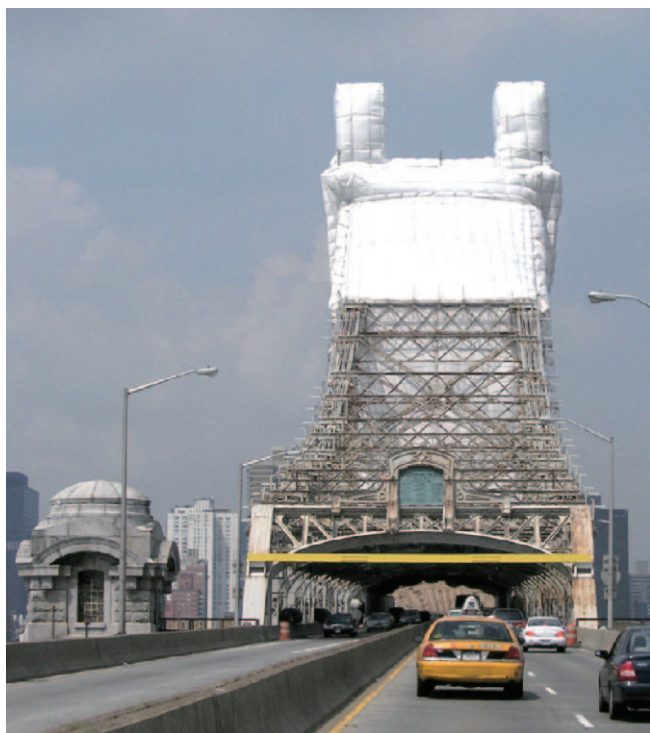
写真－1 クイーンズボロー橋の再塗装(飛散防止対策を行っている)

い頻度」は現実的ではない。すなわち「費用対効果の高い」掃除はほぼ毎日(年に248.2回)実施することが提案されているが、塗装作業は0.011回／年、あるいは90.90年に1回(0.011の逆数)となるため、実質的にこの作業を行うことが出来ない。このことより、塗装作業は費用がかかり過ぎるため、その他の作業と同様には管理することが出来ない。従って、現在、橋梁の塗装作業は改良作業として扱われ、経費予算ではなく資本予算から資金が支出されている。ちなみに、クイーンズボロー橋で現在行われている再塗装作業(飛散防止を行った上で既存の鉛ベースの塗料撤去を含む)の費用は1億6,700万ドル、施工期間は5年以上である。(写真－1参照)

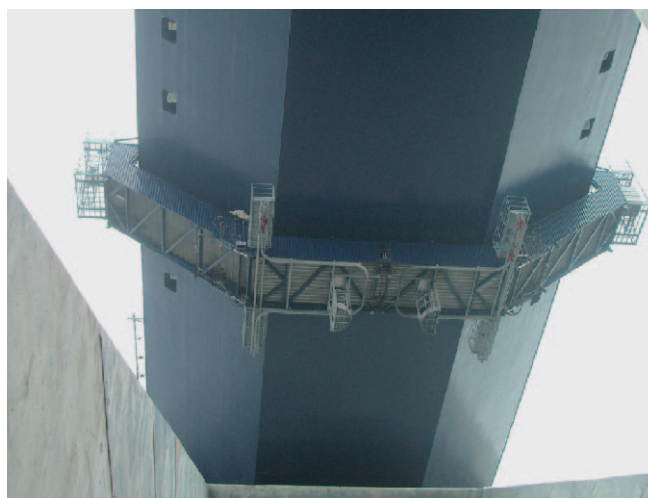
写真-4 East Bridge主桁外面作業車

写真の作業車の中央部分が下方向に観音開きに開くことにより、隣接する径間に移動することが可能な構造となっています。

グレートベルト・リンクには、維持管理及び点検・補修用に用いられる様々な設備が、建設当初から設置されており、効率的なメンテナンス作業が行えるような配慮がなされています。(写真-4、5)

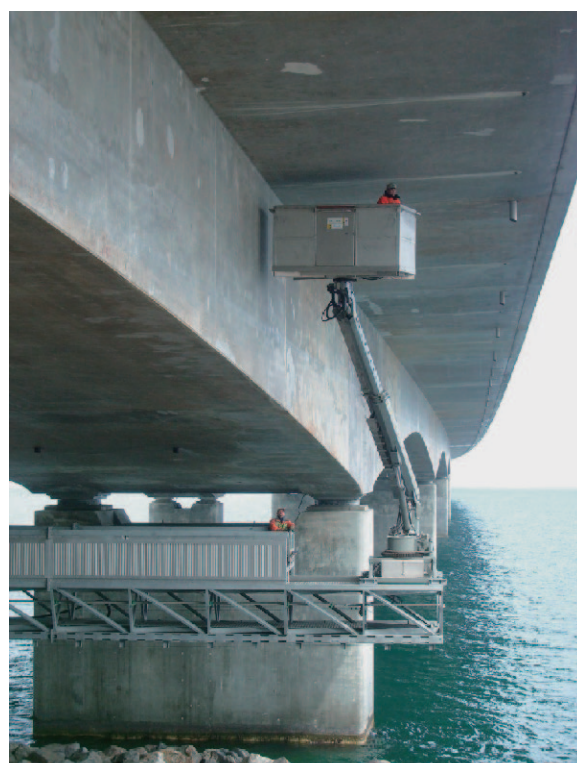
写真-5 West Bridge外面作業車

バケットを用いて点検、検査、補修作業等が行えるようになっています。

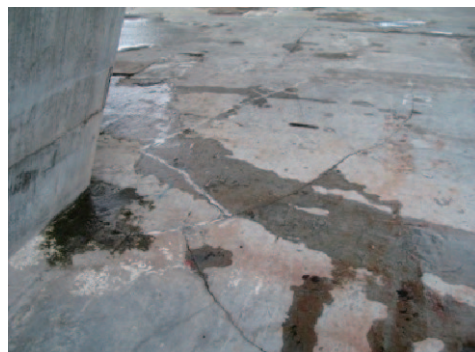
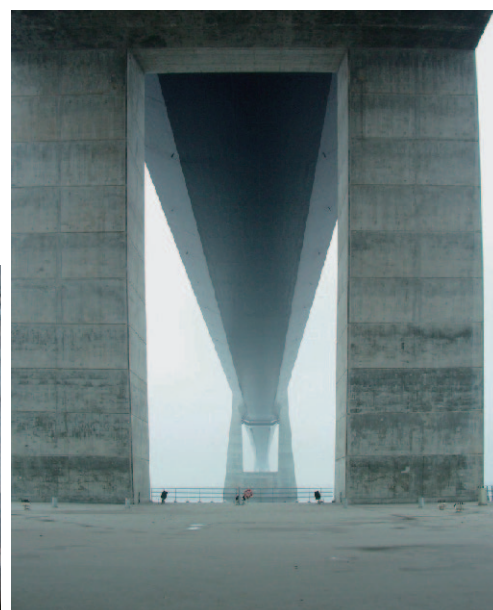
写真-6 アンカレイジ底版上面の状況

当財団の調査団が2年前に現地を調査した時に見られた、アンカレイジ底版上面のコンクリートのひび割れに関しては、今回は全て補修されていました。これは瑕疵担保工事として、アンカレイジ施工業者が補修を行ったものです。(写真-6)

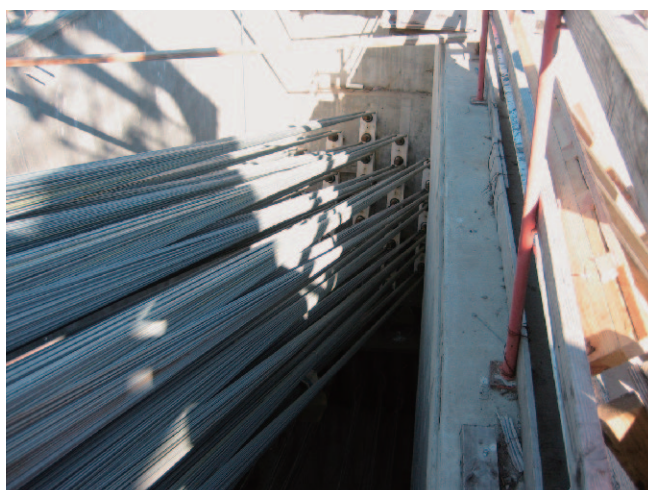
写真-2 ケーブル定着部

ケーブル及び補剛桁は韓国のメーカーで製作し、現地まで海上運搬しています。ケーブルはAS工法で架設されており、アンカレイジのケーブル定着部は非常にコンパクトにまとまっている印象を受けました(写真-2)。

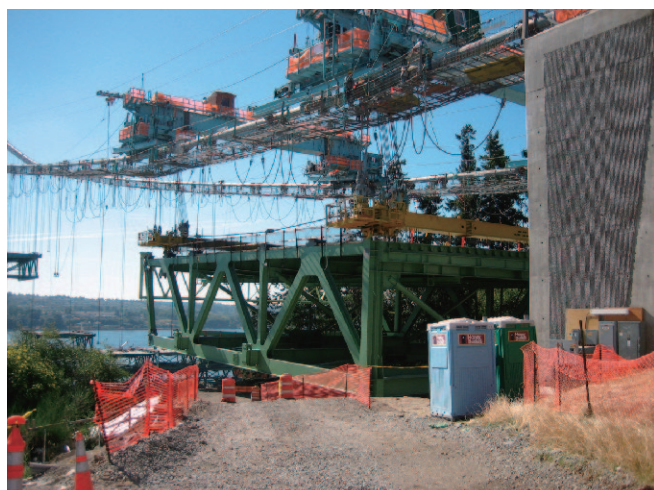
写真-4 側径間補剛桁架設状況

み替え、ケーブルに設置したリフティングビームで直下吊り架設されています。(側径間の直下吊り架設出来ない箇所は縦取り架設されています。)補剛桁の架設では、コンクリートの主塔にひび割れが生じないように、中央径間と側径間の荷重バランスを取りながら架設が行われています。視察の際はGig Harbor側の側径間のブロックの架設中で(写真-4)、荷重バランスを取るために中央径間に水袋が吊るされていました。(写真-5)

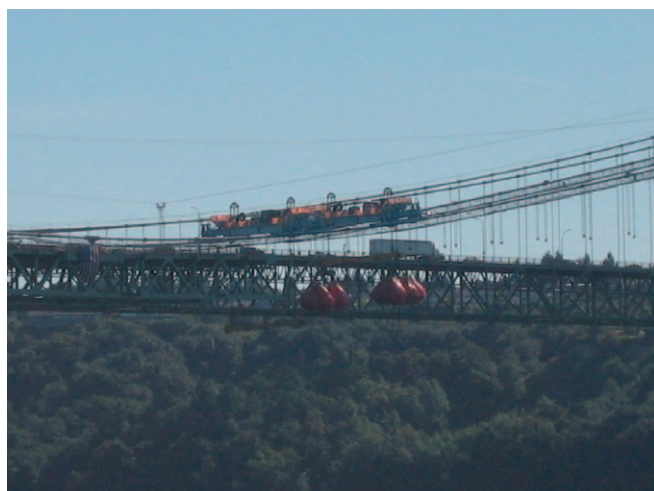
写真-5 中央径間に吊り下げられた水袋

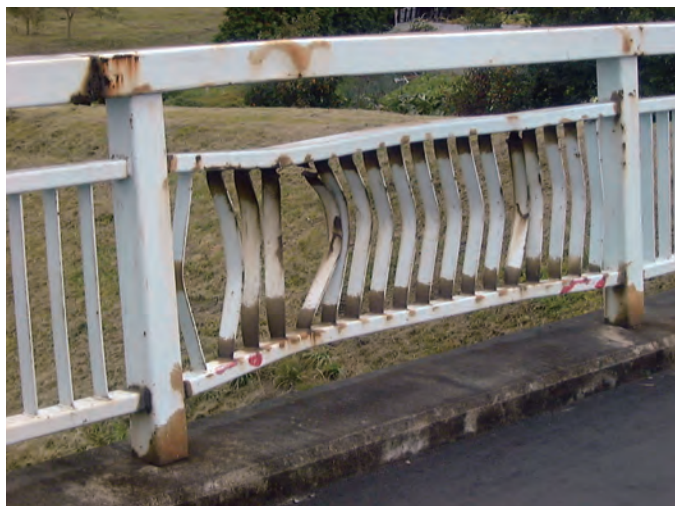
写真-1 車両の衝突により大きく変形した高欄

パトロールカーによる道路の通常巡回の一環として橋梁を点検します。したがって主に車内からの目視を主体とした点検です。パトカーに搭乗していると路面上の落下物などに注意が向きがちですが、橋梁の上では伸縮装置や高欄の異常、下路アーチ橋の吊り材、下路トラス橋の斜材、垂直材の損傷などについてもチェックしておかなければなりません(写真-1, 2)。また目視だけでなく、伸縮装置を横断するときに感じるショック、橋面舗装の異常な凹凸や

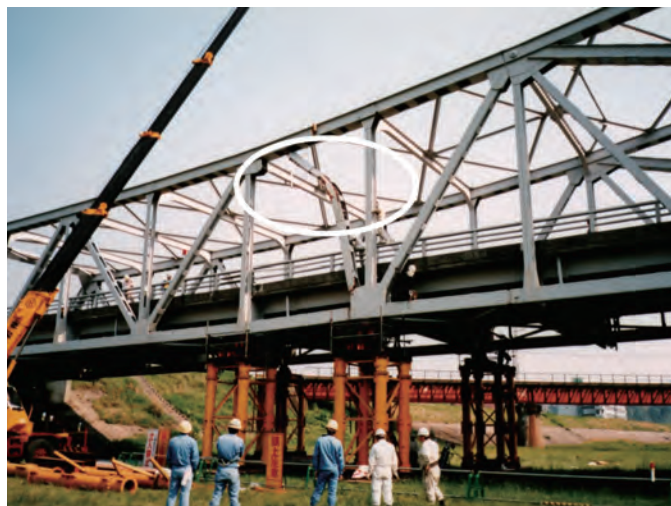
写真-2 トラス主構が損傷を受けることもあります。

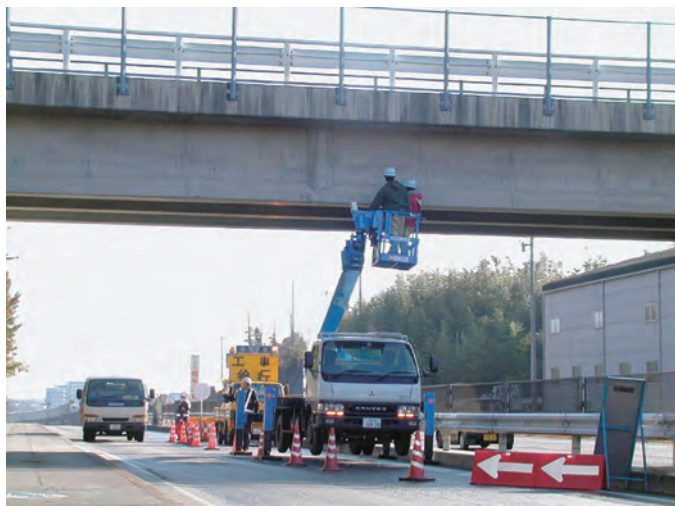
写真-3 高所作業車による近接目視点検

橋梁の点検の中で最も重要な点検です。橋梁の損傷状況を把握し判定を行うために、定期的を実施します。基本的には近接目視によって行い、必要に応じて簡易な器具などを用いる詳細な点検です(写真-3)。

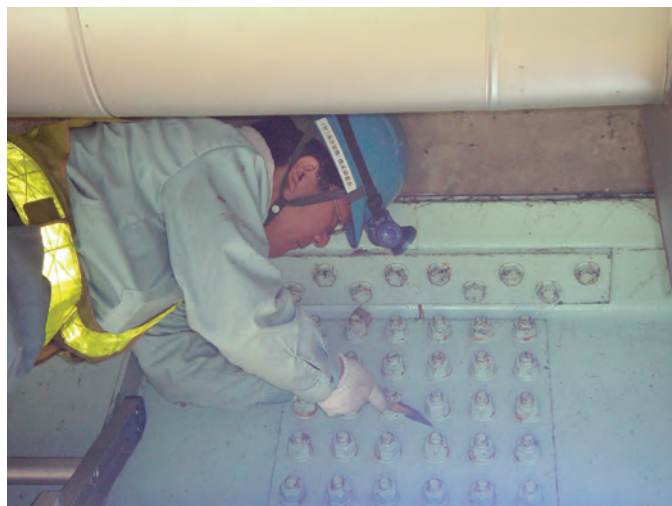
写真-4 ボルトが緩んでいないか、ハンマーで叩いて調べます。

近接目視とはどのくらいの近さを言うのでしょうか。数mほどに近寄っていれば十分じゃないかと思う人もいるかもしれません。しかしこの場合の近接とは、コンクリート部材に生じる0.1~0.2mm程度の細かいひびわれや、鋼材の腐食が単に表面錆のみなのか、または腐食が進んで鋼材に断面欠損を生じているのかといったことまで確認できる位でなければなりません。また、ボルトの緩みが疑われるようなら、ハンマーで叩いて確認できる位の距離でなければなりません(写真-4)。つまり疑わしい箇所があれば指

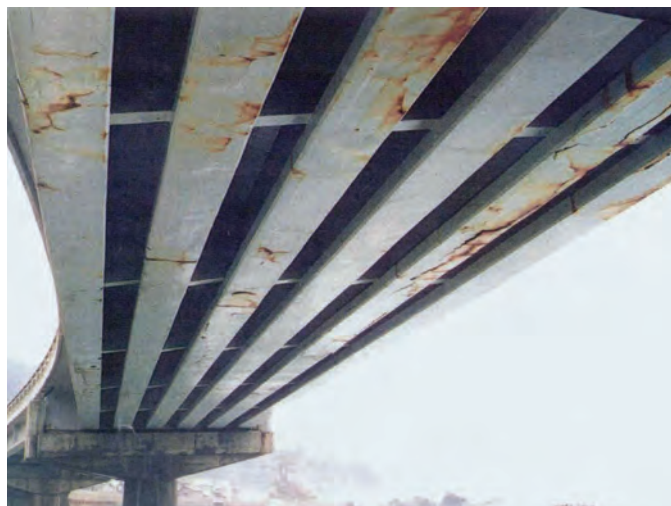
写真-6 塩害によるPC桁の損傷

定めて計画的に行う点検です。特定の事象とは塩害やアルカリ骨材反応などが挙げられます。たとえば塩害の発生が懸念される橋梁については、劣化速度に応じた点検間隔および予防に主眼をおいた点検方法を定めて、計画的かつ定期的に点検を行います。その結果、仮に塩害の兆候が見られても早めに状況を把握することができ、適切な対策が可能となります。したがって特定点検をうまく行って橋梁の長寿命化を図ることが可能となり、長期にわたる維持管理コストは低く抑えられます(写真-6)。

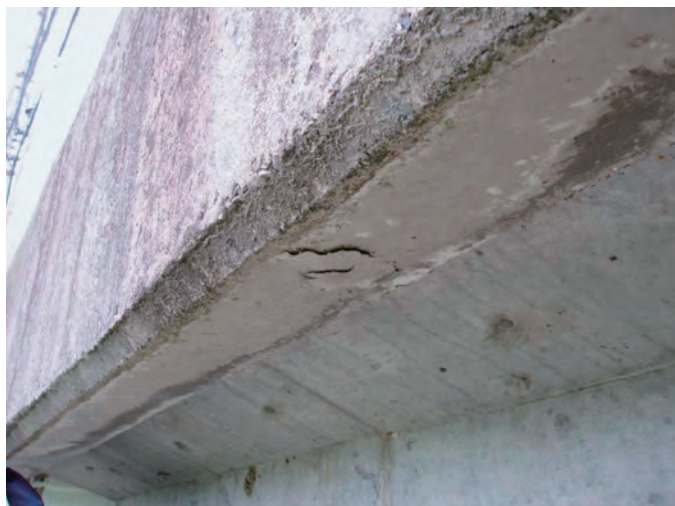
写真一七 壁高欄の下面に生じたうき

近年、全国規模で実施された異常時点検の例としては、コンクリート片のうき・剥離調査(写真-7)、鋼製橋脚隅角部の疲労亀裂調査、落橋防止装置のア
