# J-BEC

レポート

2009 Vol.4

# 道路橋の点検と検査の現況について

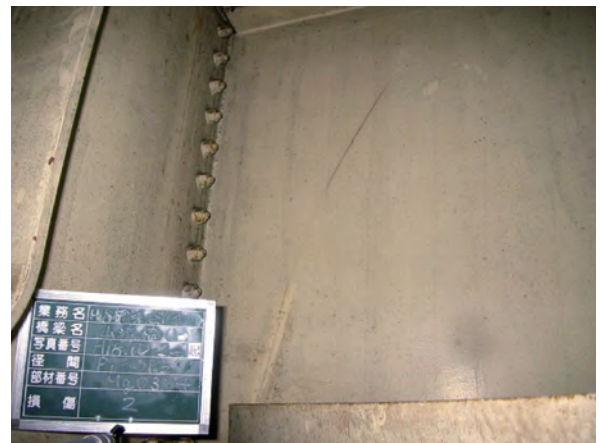
##### 写真-①

主桁ウェブに横桁下フランジ貫通部を起点とした約1mの亀裂が発生している。亀裂の進展により重大事故に繋がる危険があり、緊急対応が必要と判断される損傷である。

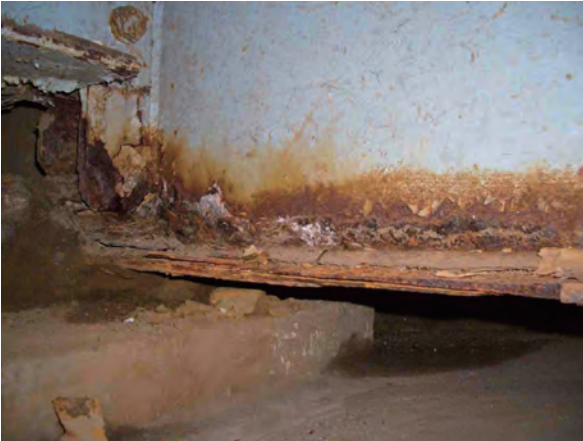
### 写真-②

雨水の漏水により、支点上付近が断面欠損している。漏水の影響により進行が速く、耐荷力の低下が懸念される。橋梁構造の安全性の観点から、緊急対応が必要と判断される損傷である。

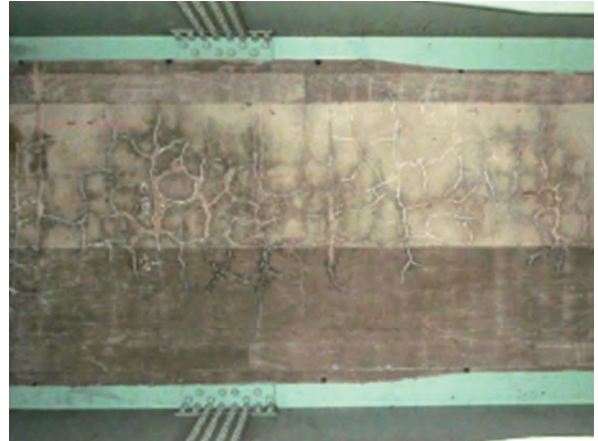
### 写真-⑤

床版に2方向のひびわれが発生し、橋面防水工の劣化により漏水を伴っている。床版抜落ちに至る可能性があり、速やかに補修が必要と判断される損傷である。

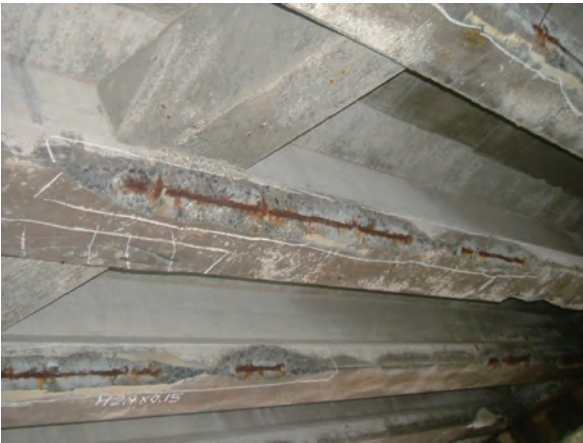
### 写真-③

PC主桁に飛来塩分の影響により著しい剥離・鉄筋露出が発生している。PCケーブルが腐食により断面欠損し、所定の耐荷力が失われている可能性があるため、緊急対応が必要と判断される損傷である。

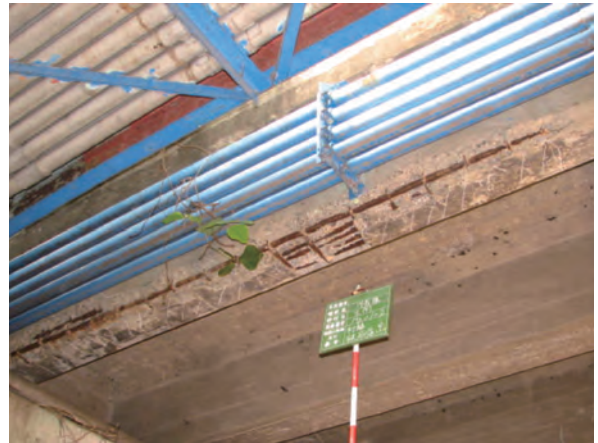
### 写真-⑥

主桁下面に著しい剥離・鉄筋露出が広範囲に発生している。前回点検時から範囲や深さに進行が見られ、速やかに補修が必要と判断される損傷である。

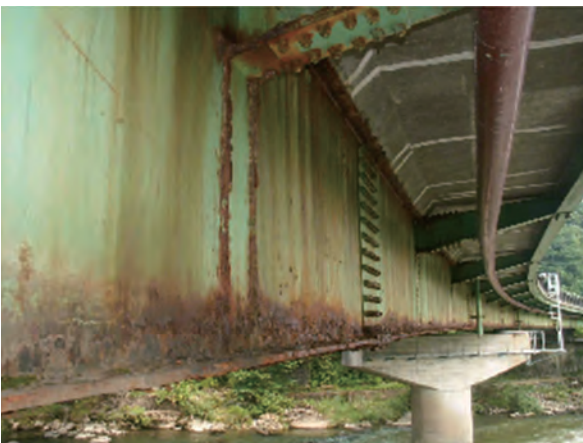
### 写真-④

主桁全体に橋面からの漏水により腐食が発生し、特に、下フランジ部分の腐食が著しい。部材の減肉も生じており、速やかに補修が必要と判断される損傷である。

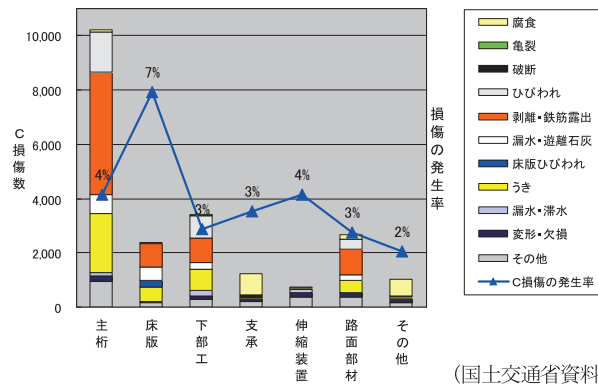
図-8 橋種毎のC損傷の発生傾向

速やかな対応が必要な損傷である対策区分のC判定損傷（C損傷）の発生傾向は橋種に関係なく同様な傾向を示しており、C損傷の発生率は、主桁で4～5%、床版で8～11%、支承で4～8%となっている。

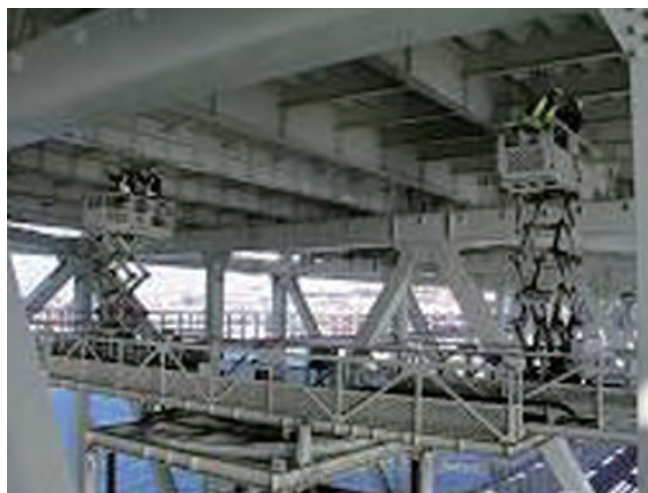
写真-1 桁内面作業車による近接目視・触指

橋の重大な変状をいち早く発見し安全で円滑な交通を確保するための点検です。基本点検は、予防保全の核となる点検で、1~2年毎に点検補修用作業車などで接近し、近接目視・触指・打音により変状の経年変化を監視し、劣化進行状況を評価し補修を判断する点検です。（写真-1）さらに、基本点検に合わせて、劣化予測のためのコンクリート・塗装等の劣化因子（塩害、中性化、塗膜消耗等）に応じた詳細な調査・試験を行っています。

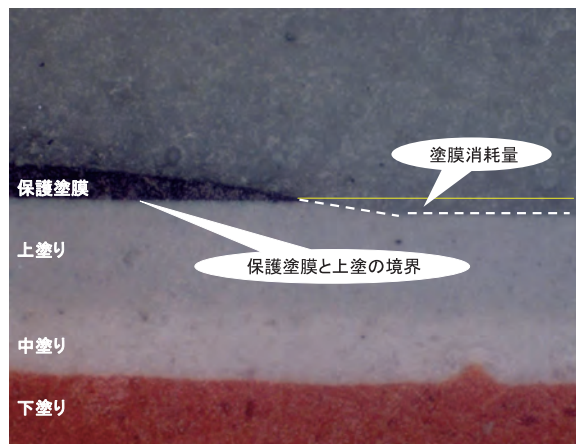
写真-2 SEMによる塗膜断面写真

上塗り・中塗り塗膜の消耗量は、塗膜を微破壊採取し、走査型電子顕微鏡（SEM）による断面写真から直接測定しています。（写真-2）

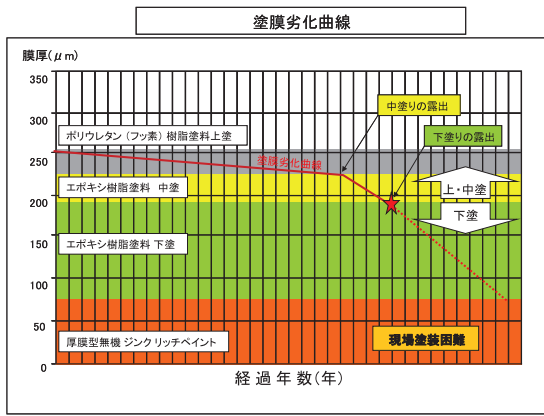
図-4 塗膜劣化曲線作成例

塗替時期は、定点塗膜調査の上塗り・中塗りの塗膜消耗量から消耗速度（ $\mu\text{m}/\text{年}$ ）を算定し、無機ジンクを保護している下塗りが露出する時期を予測します。（図-4）

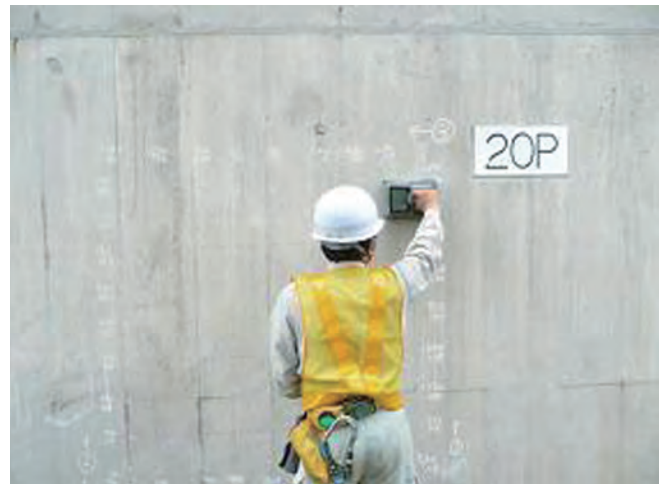
写真-3 RCレーダーによる鉄筋かぶり調査

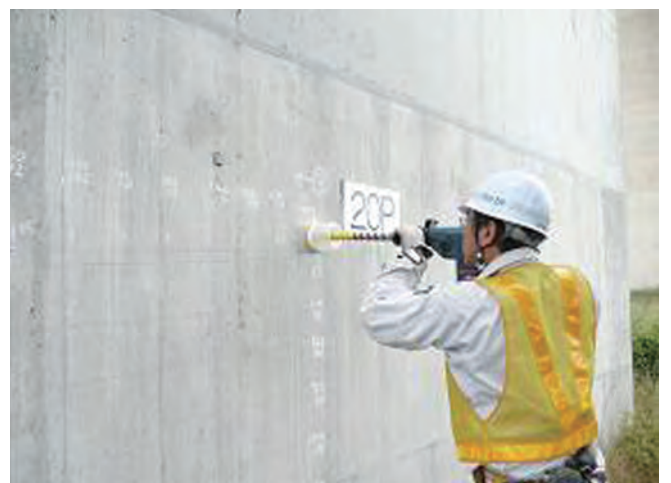
写真-4 ドリルによる削孔粉の採取

塩分含有量は、点検範囲内の2箇所以上で、φ30mm程度のドリルにより削孔し、コンクリート表面から深さ方向に等間隔20mm毎に鉄筋位置まで、その孔から10gずつ合計20gの削孔粉を採取します。

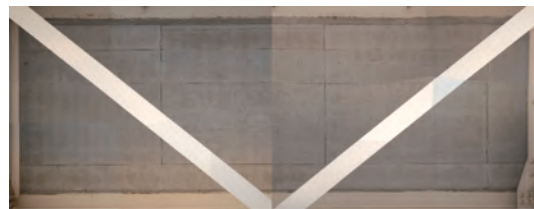
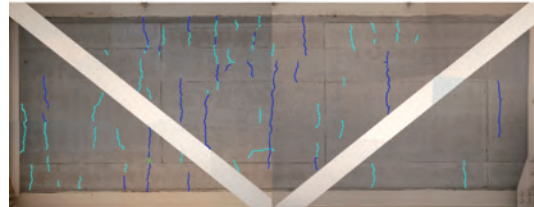
点検調査内容  
 床版ひびわれ：損傷程度区分 b  
 ひびわれ幅：0.1mm以下が主  
 ひびわれ性状：1方向が主

図一 コンクリート床版のひびわれ解析の事例（パネルサイズ 2,500×5,600mm）

実際の橋梁を対象にして、コンクリート床版および橋台のひびわれ解析を行った。そのときの現場撮影作業状況を写真-1に示す。また、コンクリート床版の解析事例を図-1に、橋台の解析事例を図-2に示す。

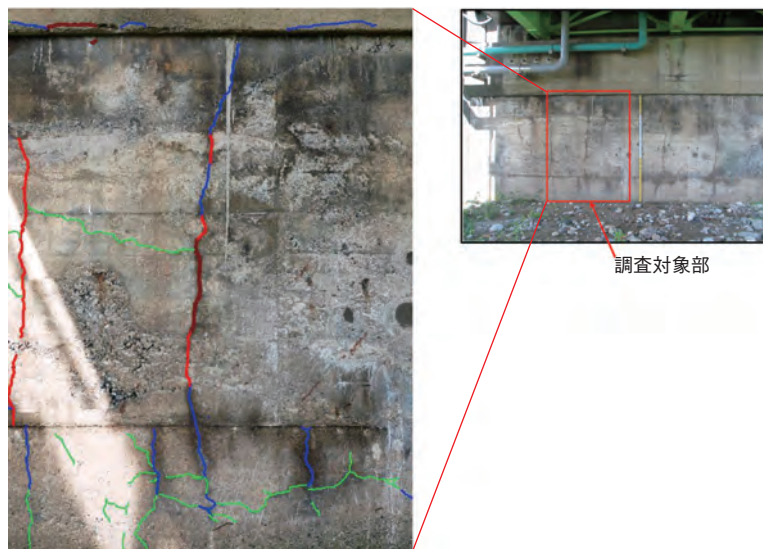
図二 橋台のひびわれ解析の事例

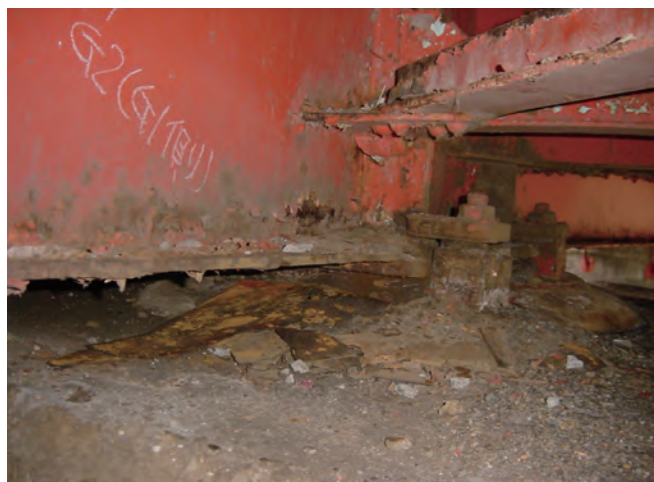
写真-1 腐食の進んだ桁端部と支承

部位については、まず桁端部に着目しなければなりません。桁端部の腐食の例を写真-1に示します。桁端部が腐食しやすい主な原因は以下の通りです。

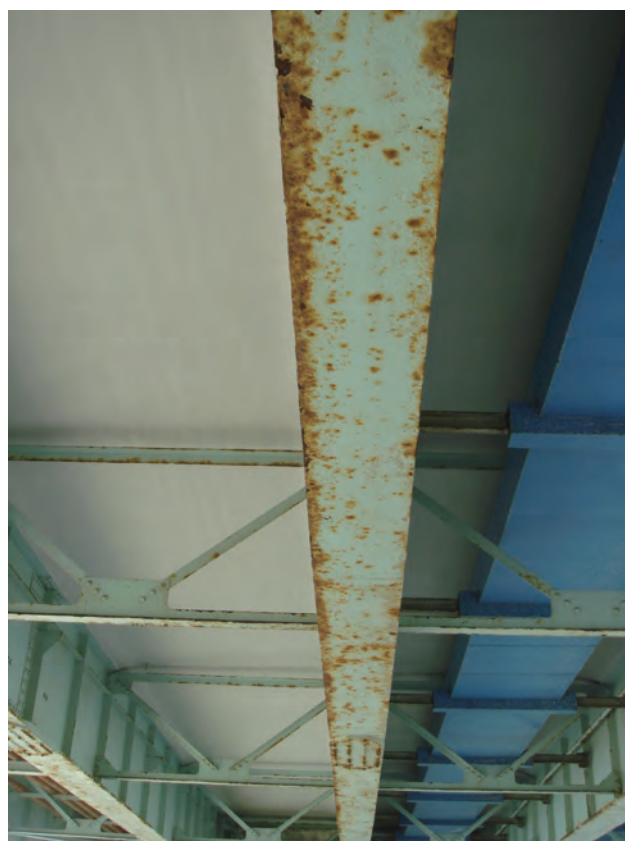
写真-2 下フランジの角からの腐食

タイプ1：下フランジの角から腐食しているケース（写真-2）

タイプ1は、鋼桁の製作時に、角の面取り（エッジ処理）を丁寧に行っていない場合、その部分の塗装が必要な厚さを確保できないことから生じます。下フランジの面取りを行わなかった場合、例えば1年半後に約20～30%の箇所が発錆が見られるが、

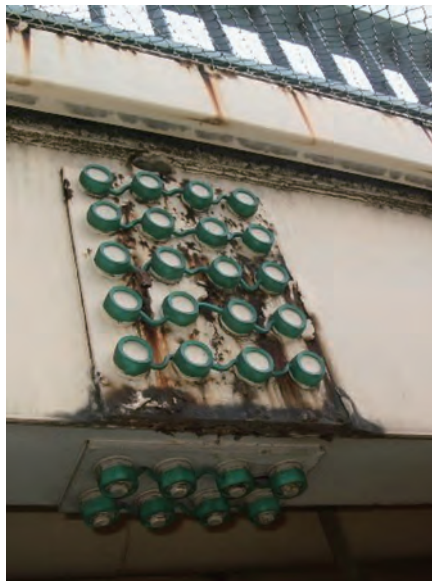
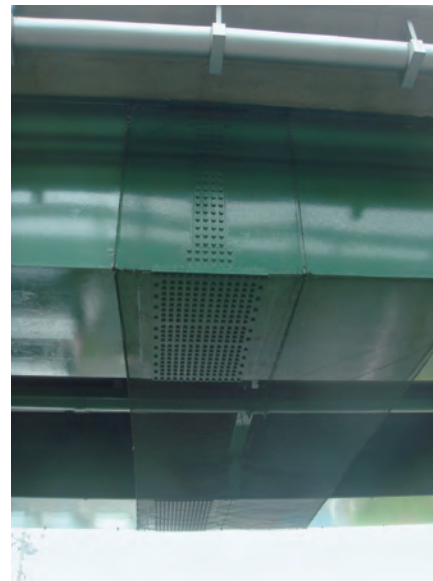
写真-6 ボルト脱落の防止策

遅れ破壊は、特にF11T仕様の高力ボルトにおいて、昭和50年代前半頃に発生が確認されたため、その後は使用されなくなりました。対策としては全てのボルトをF10Tなどに取り替えるのがよいのですが、現実の問題としてはそうもいきません。そのためF11Tを用いて建設された橋梁は全国に多数存在していますので、それらのボルトが脱落して第三者被害などを生じないように、十分に注意する必要があります(写真-6)。

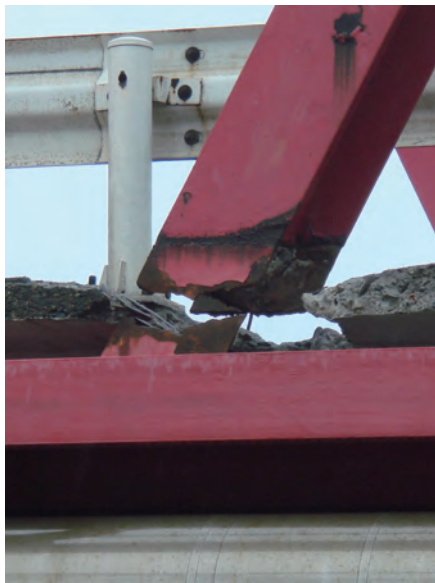
写真-7 トラス斜材の破断

も注意すべきです。写真-7にトラス斜材がコンクリートとの接触部から腐食し、破断に至った事例を示します。

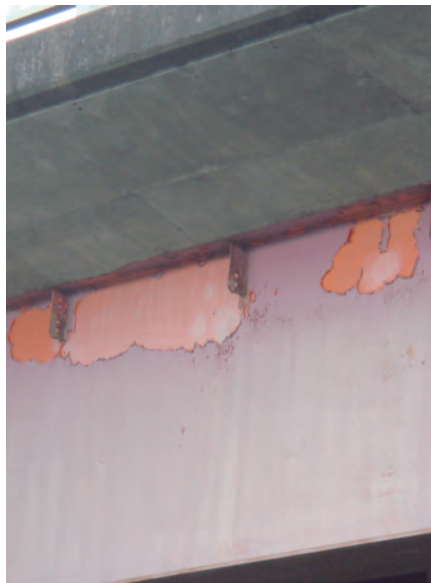
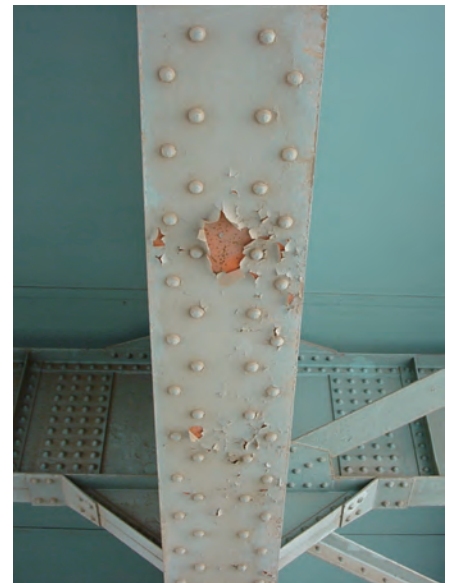
写真-8 塗膜の損傷

塗装、メッキ、金属溶射については、防食皮膜の変色、ひびわれ、ふくれ、はがれなどに着目します(写真-8)。また耐候性鋼材に関しては、安定錆の形成の良否、層状剥離の有無などの観点で見ます。なお、この「防食機能の劣化」では対象は鋼部材のみであり、コンクリート部材の塗装は対象としていません。
