J-BEC

レポート 2010 Vol.5

財団法人 海洋架橋・橋梁調査会
Japan Bridge Engineering Center

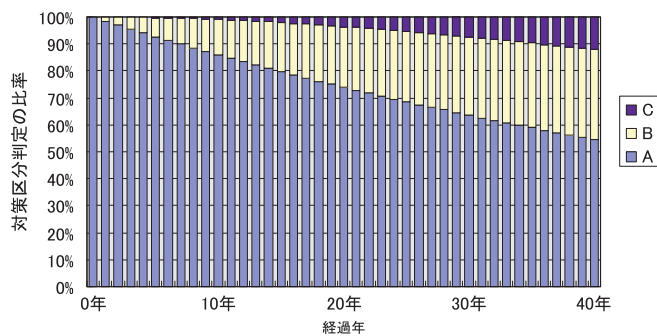
鋼主桁腐食(推定値、誤差の2乗和=0.357)

図-2.2 鋼主桁腐食の判定区分の比率連続推定結果 (誤差の2乗和=0.357)

この推移確率行列を用い、実データからそれぞれ1年先の判定区分の比率を推定したものが図一.2.1であり、1年先から40年先までの判定区分の比率を次々に推定したものが図一.2.2である。

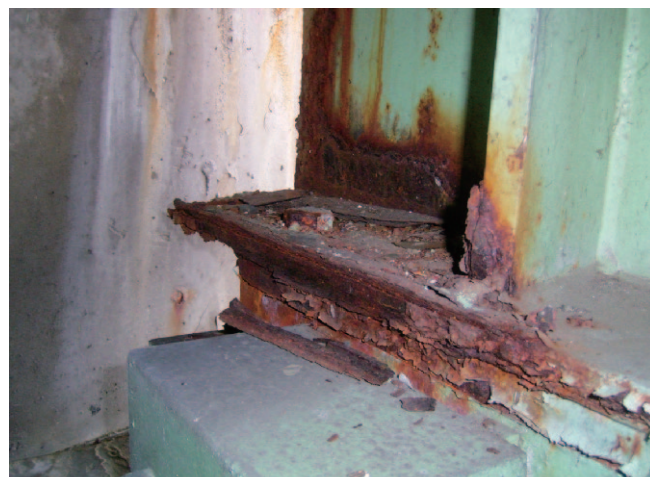
写真-1 桁端部に発生した主桁腐食の事例

図-2に示した鋼I桁橋の主桁腐食に関して、腐食の頻度が最も高い部位は外桁の桁端部であり、次いで中桁の桁端部、外桁の1/4点付近、桁中央部付近という順序であった。一方、腐食の進んだ橋梁数として抽出した橋梁の中では、桁端部の腐食発生比率は90%という高い値を示した。桁の耐荷力を長期にわたり良好な状態で確保するためには、特に桁端部のメンテナンスが欠かせないことの証左である。

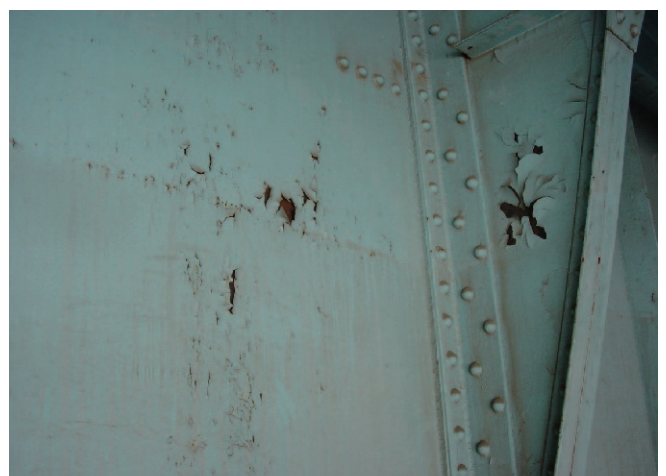
写真-2 再塗装前の主桁塗装の劣化状況
変色、剥離、割れが生じ、鋼材表面には錆が認められる。

上部工全体に塗装劣化が進行しており、また伸縮装置や張出し床版部の漏水により局部的な腐食が見られたが、全体的には鋼材の断面欠損までには至らず、表面錆程度であった⁶⁾。

現状調査と静的解析及び耐震解析の結果を踏まえ、上部工については局部的な腐食箇所の補修と全面的な再塗装、及び落橋防止装置の設置が、また、下部工については耐震補強対策が、技術検討委員会（委員長：藤原稔氏）により提案された⁸⁾。これらの提案に基づき、上部工の再塗装と落橋防止装置の設置は直ちに実施された。再塗装により、鋼桁の腐食の進行は鋼材の断面欠損が始まる前に止められ、落橋防止装置の設置により地震による損傷の可能性を回避することができた。上部工全体についての再塗装は、腐食の進行を食い止め、残存耐荷力の低下を防ぐために効果的であり、落橋防止装置の設置と併せて更なる長寿命化が期待できることとなった。

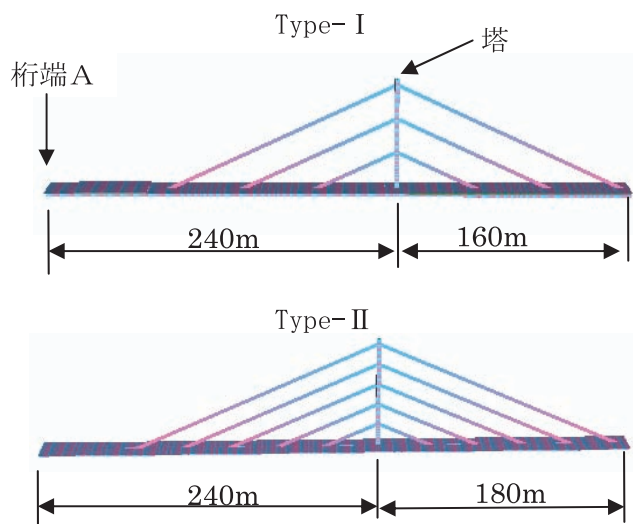
図-6 単独柱を有する斜張橋 (仮想) の解析モデル

図-6に示す3段ケーブル斜張橋 (Type-I) において、鋼床版が曲げモーメント最大位置で断面欠損率50%の損傷を生じた場合、その損傷長さが2.0m (U2) では桁の曲げモーメント分布に殆ど異常は見られず、活荷重による桁のたわみ量は下方に3mm程度である。しかし損傷長さが20.0m (U20) になると、たわみ量は25mmに増加する (図-7)。この時のたわみ量の増加率は、損傷長さ2.0mのケースに比べて8.3倍であり、桁の応力度は許容応力度を超え、耐荷力の低下が著しいと推定される。

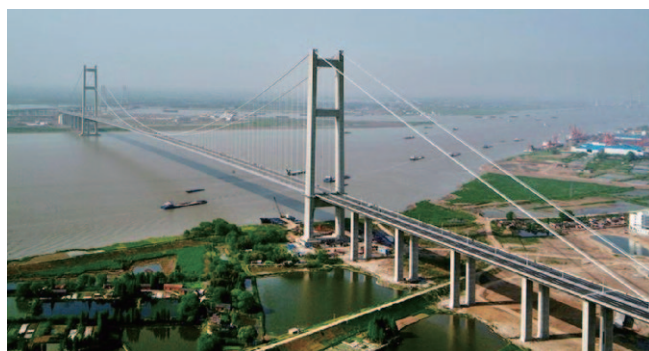
写真-3 Runyang Bridge（吊橋、中央支間長1,490m、揚子江）

10月24日に、テクニカルツアーが行われました。テクニカルツアーは中国からの参加者を含めて2台のバスに分乗し、南京から上海までの約300kmを高速道路を使って移動を行いました。その途中、2005年に完成した中央支間長1,490mのRunyang Bridge（吊橋、写真-3）や2008年に完成し斜張橋では多々羅大橋を抜いて世界一の中央支間長1,088mとなったSutong Bridge（斜張橋、写真-4）がありました。

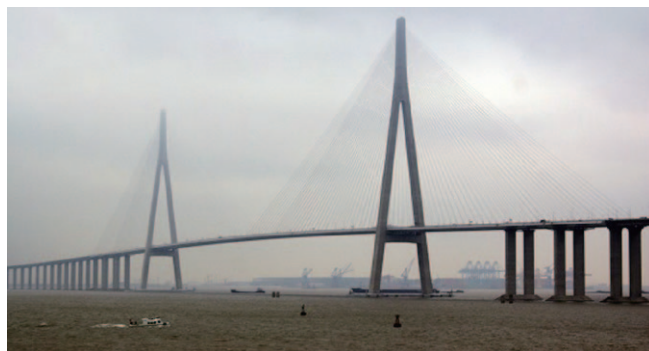
写真-4 Sutong Bridge（斜張橋、中央支間長1,088m、揚子江）

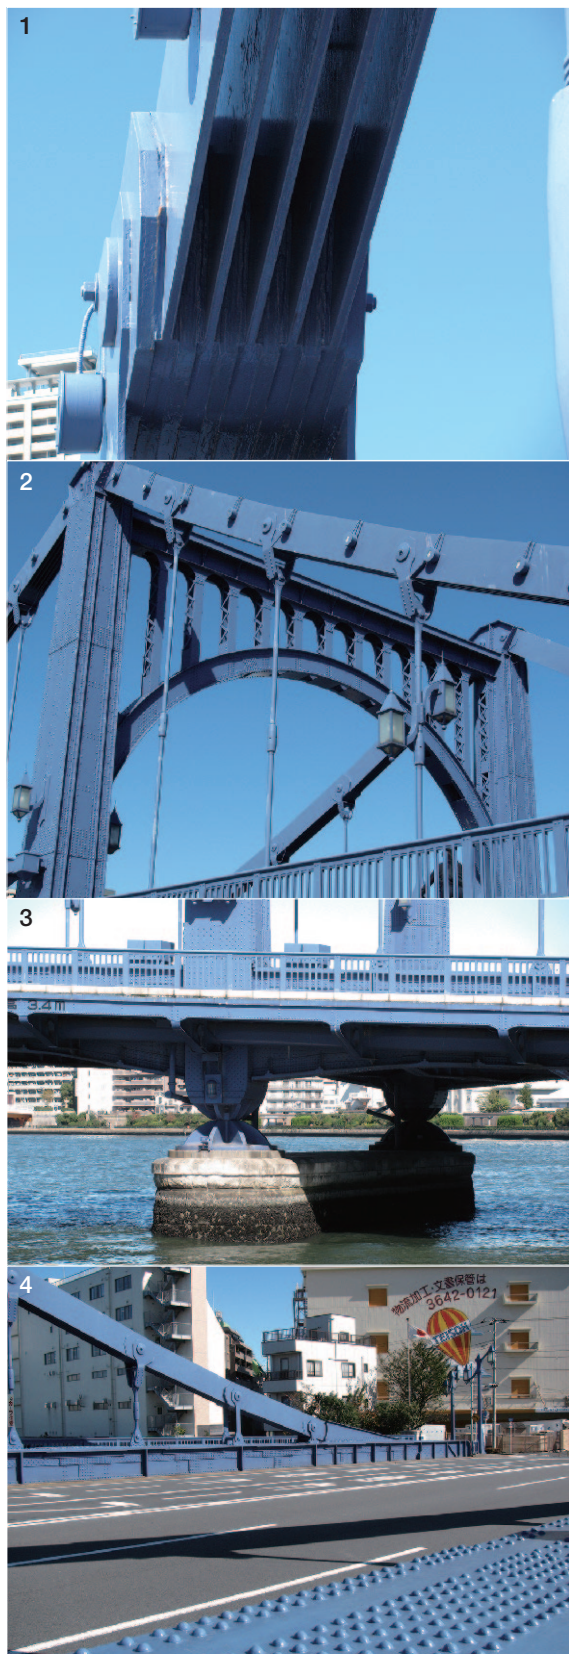
- 1--アイバーで作られた主索部分
- 2--デザインされた主塔部分
- 3--ニューマチックケーソン工法で構築された橋脚部分
- 4--主索と補剛桁を桁端部で直接定着

基礎部分は、アメリカで開発されていたニューマチックケソン工法で施工され、補剛桁を吊る主索にはワイヤーではなく、アイバー（eyebars：鋼板）が使用されている。このアイバーにはデューコール鋼（高張力マンガン鋼）が採用された。この鋼材はイギリスで開発された艦船用の材料で、日本においても海軍が研究を進めていたが、従来の鋼鉄に比べて粘り強さを持っていた。また補剛桁は、鋼棒または鋼板で作られた吊材によって主索から吊り下げられている。

一般に吊橋は、橋の両側に設置されたアンカレイジと呼ばれるコンクリートの基礎に、主索を固定する構造となっている。だがこの橋は、主索であるアイバーを桁端部において補剛桁に直接定着している（自碇式吊橋）。
