J-BEC

レポート

2011 Vol.6

財団法人 海洋架橋・橋梁調査会
Japan Bridge Engineering Center

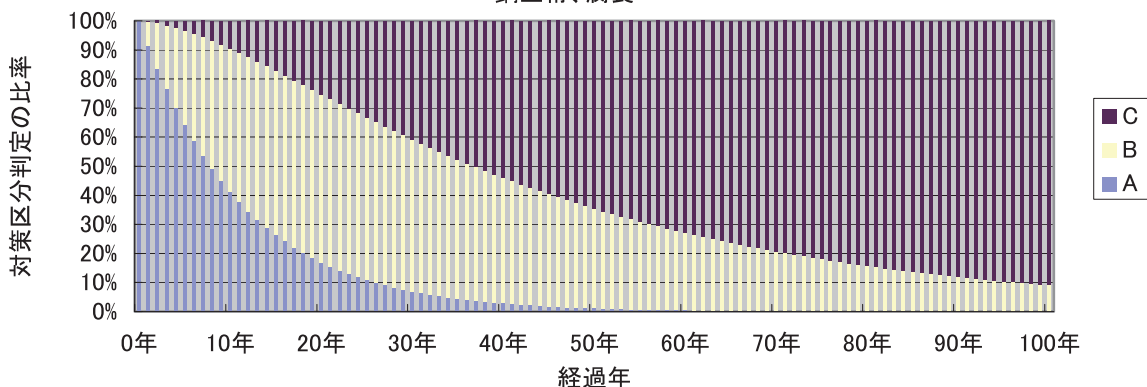
図-3.1 鋼主桁の腐食の推移確率行列と、それによる将来の判定比率の推定

同一の橋梁における2回の点検データを用い、主な部材（鋼主桁、鋼横桁、鋼縦桁、鋼床板、鋼製橋脚・橋台、鋼製支承、鋼製伸縮装置、コンクリート主桁、コンクリート横桁、コンクリート床板、コンクリート製橋脚・橋台、その他の材料の支承、その他の材料の伸縮装置）の主な損傷種類（腐食、防食機能の劣化、ひびわれ、剥離鉄筋露出、漏水遊離石灰、うき、漏水滞水等）に対し、推移確率行列を推定した。結果の1例として、鋼主桁の腐食の対策区

A	B	C
A	0.915	0.082	0.003
B	0.000	0.973	0.027
C	0.000	0.000	1.000

鋼主桁、腐食

分判定に関する推移確率行列と、それによる将来の判定比率の推定結果を以下に示す。

推移確率行列が求められると、図3.1のように将来の損傷の状況を推定することができる。一方、現在の損傷状況が同じであっても、部材の損傷進行度が、同じ供用年数の部材の標準的な損傷進行度に比べ早い場合には、今後も損傷の進行が早いものと予想されるため、補修優先度を高めるという判断も可能であろう。このような考えに従い、推移確率行列から標準的な損傷進行度を仮定し、損傷判定の数が当該橋梁で認められた数以上となる確率を二項分布に基づき計算し、その確率から損傷の進行が標準的な損傷進行度に比べ有意に早いかどうかを診断するプログラムを、EXCELのプロシーダの形で作成した。フローチャートを図3.2に示す。

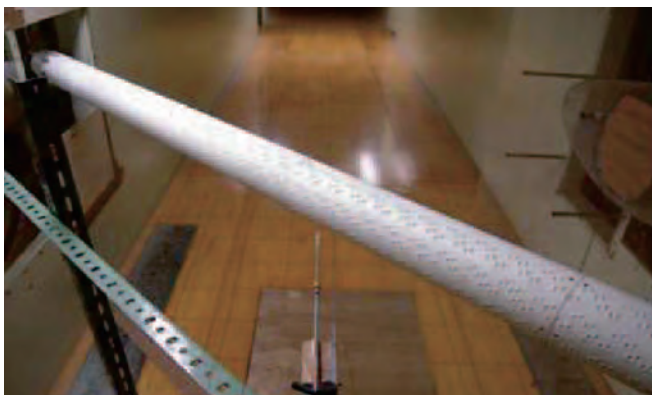
図-2 ケーブル模型設置状況

風洞実験は、横浜国立大学の回流型風洞 (測定部寸法: 1.8×1.8m) で実施した。ケーブル模型は、実インデント被覆管を鋼管に取り付け、また表面圧力計測を行うための圧力穴を設置して製作した。図-2に実験状況を示す。ケーブルは、風洞内に水平に設置し、両端を鉛直1自由度バネ支持し、風向偏角は45度とした。ケーブル長の制約から、上流端は壁面の50cm四方位程度の開口部を貫通させて風路外で支持し、下流端は風路内に支持した。この際、下流側は壁面から250mmの位置に二次端板を立て、ケーブル支持部を風洞壁面と二次端板の間に位置させることで、流れへの影響を防いだ。表-1に実験条件を示す。なお、ケーブル径は入手した実インデントケーブル被覆管が105mmであったため、風洞閉塞率としては約6%程度となっている。また、ケーブル端部の影響を調べるために、端板を設置したケースも実験を行った。付加質量を与えることで、スクルートン数 S_c を変化させ、その影響を調べた。ケーブル表面圧力は、風路中心、上流端壁面位置の近傍、そこからケーブル軸線に沿って下流側へ1D (Dはケーブル径) と2D離れた4断面で計測を行えるようにし、円周方向に15度ピッチで圧力孔を設けた。さらに、熱線風速計を用いて、ケーブル背後 (ケーブル中心の表面から0.2D位置) の軸方向流速、ケー

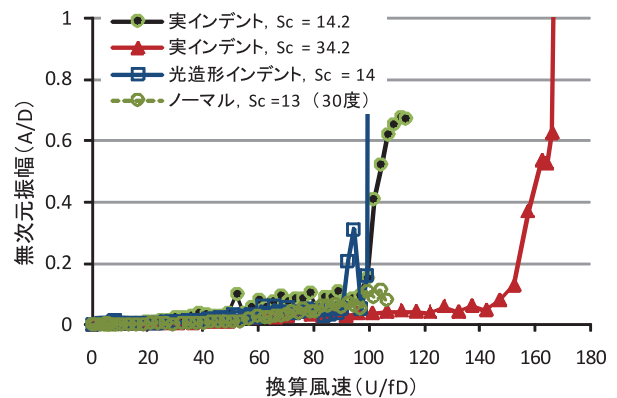
図-3 実インデント被覆ケーブルの風応答

実インデント被覆ケーブルの振動振幅を風洞風速および換算風速との関係で、それぞれ図-3に示す。また、図中には、インデントを光造形技術によって再現した光造形インデント模型の応答値、インデントのない滑面ノーマルケーブル模型（偏角30度）の応答値をあわせて示している。

図-3（1）より、実インデント被覆ケーブルは、光造形インデント模型に比べて、より高い風洞風速でギャロッピングが発現している。これはケーブル径が105mm（実インデント）と86mm（光造形）と異なるためであり、換算風速で整理した図-3（2）においては、同程度のスクルーション数（約14）ではどちらもほぼ同じ換算風速100程度でギャロッピングが発現している。また、実インデント被覆ケーブルにおいて、スクルーション数の異なるケースでもほぼ同じ風洞風速でギャロッピングが発現しているが、固有振動数の違いから、スクルーション数を約34に高めたケースでは、より高い換算風速160程度か

らギャロッピングが発現している（図-3（2））。なお、スクルーション数が異なる場合でもほぼ同じ風洞風速でギャロッピングが発現することに対しては、光造形ケーブル模型でも同様の結果が得られており¹⁾、レイノルズ数に依存しているとも考えられるが、さらに検討が必要と思われる。

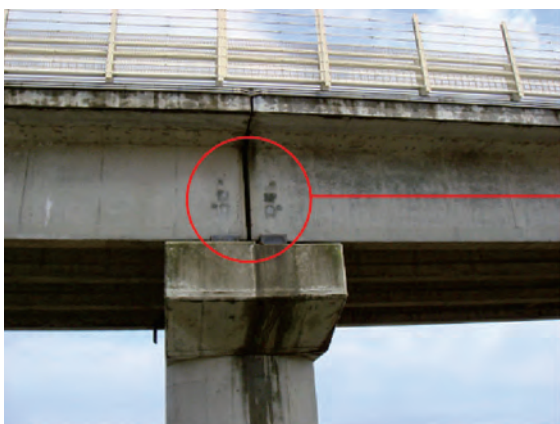
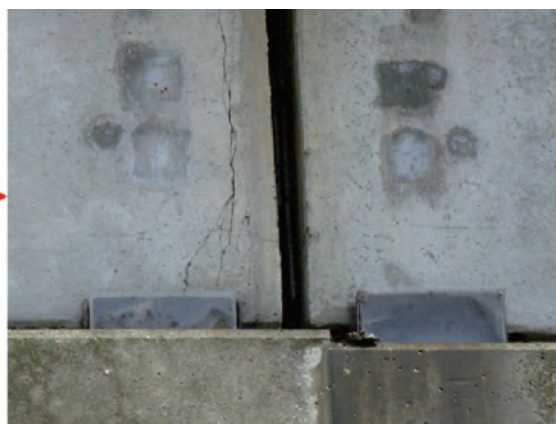
写真-1 主桁端部（支点部）のひびわれ（主要地方道塩釜巨理線 関上大橋）

単純PCポステンT桁橋の主桁支点部にひびわれが生

じている。上部構造の慣性力に対する支点反力が主桁端部に作用してひびわれが生じたと推定される。

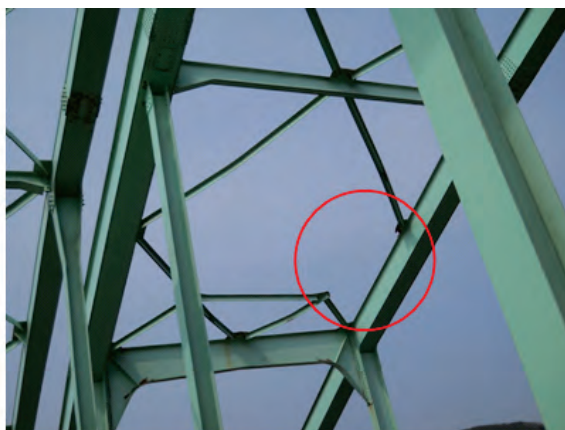
写真-2 上横構の座屈・破断（国道45号 天王橋）

座屈

破断

鋼ランガーアーチ橋の上横構に座屈と破断が生じている。水平荷重に抵抗する部材である横構に地震荷重が作用して、座屈・破断が生じたと推定される。

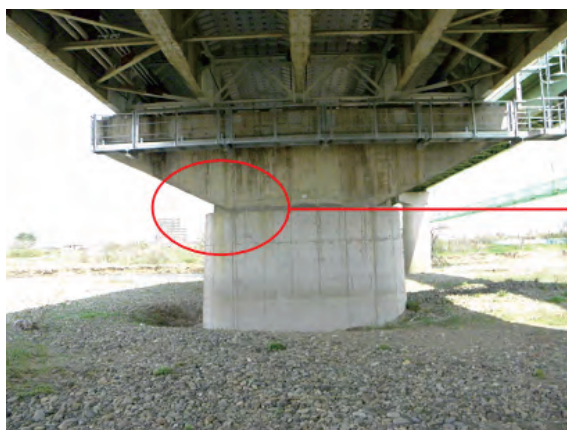
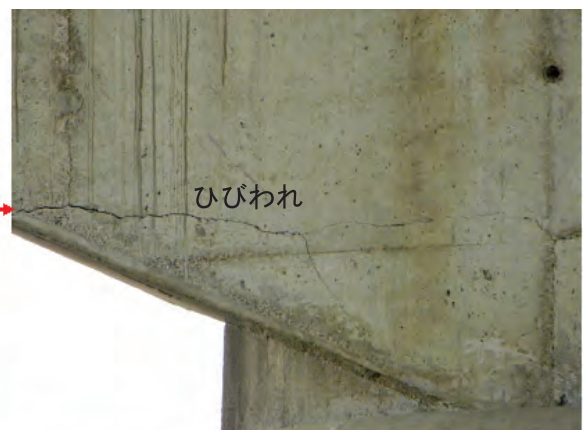
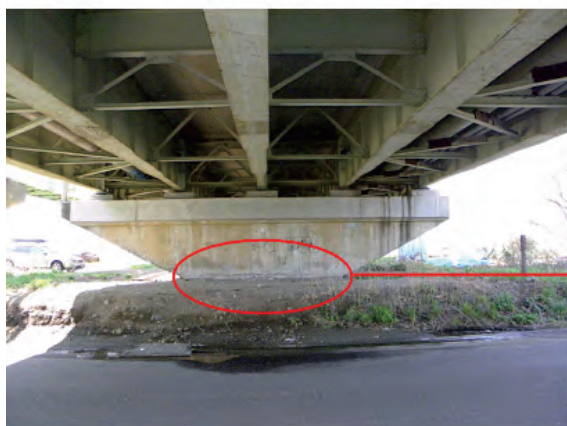
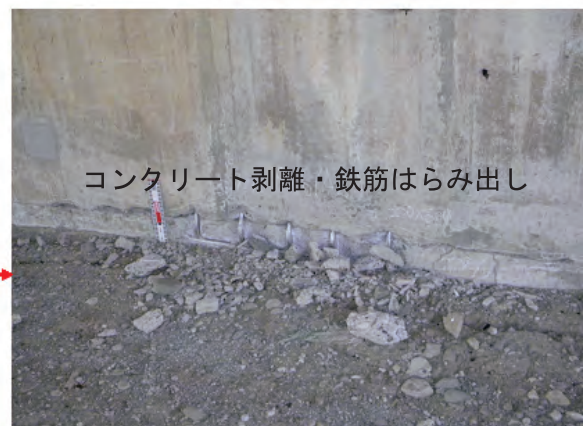
写真-4 RC橋脚のひびわれ・コンクリート剥離・鉄筋はらみ出し (国道4号 名取大橋)

RC橋脚の柱と梁の接合部でひびわれが生じ、コンクリート剥離・鉄筋のはらみ出しが一部生じている。橋脚の柱部はRC巻立て補強がされていたため損傷を免れ、柱と梁の接合部において損傷が生じたと推定される。補強されていなければ、柱部においてより大きな損傷が生じた可能性がある。

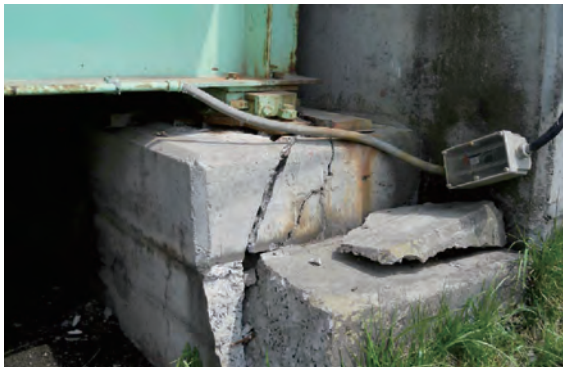
写真-5 橋台のひびわれ (国道45号 天王橋歩道橋)

橋台豎壁に支承部から斜め下方向のひびわれが生じている。上部構造の慣性力が支承を介して橋台躯体に作用し、ひびわれが生じたと推定される。

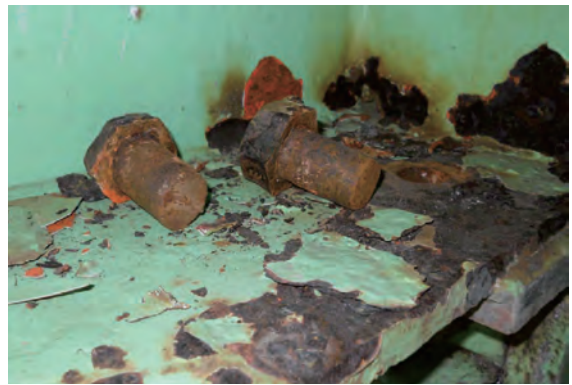
写真-8 セットボルトの破断 (国道45号 天王橋)

上・下部構造の接点に位置する支承部に以下の被害が生じている。支承部は上部構造と下部構造を連結している部分であり、地震時に被害を生じやすい構造部分であると考えられる。

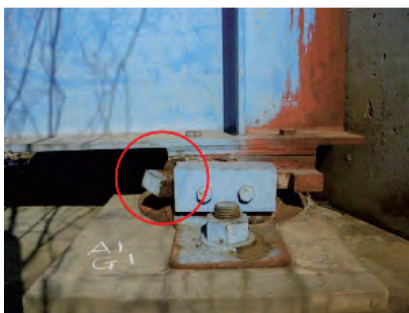
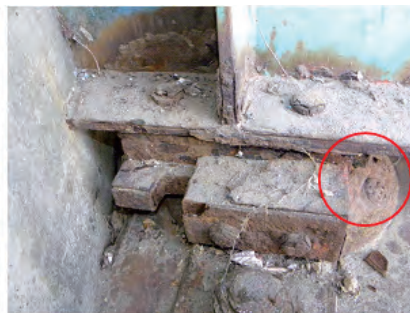
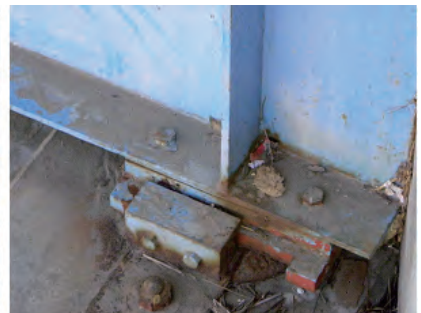
写真-6 上沓ストッパーの変形・破断、遊間異常 (国道45号 面瀬川橋)

変形

破断

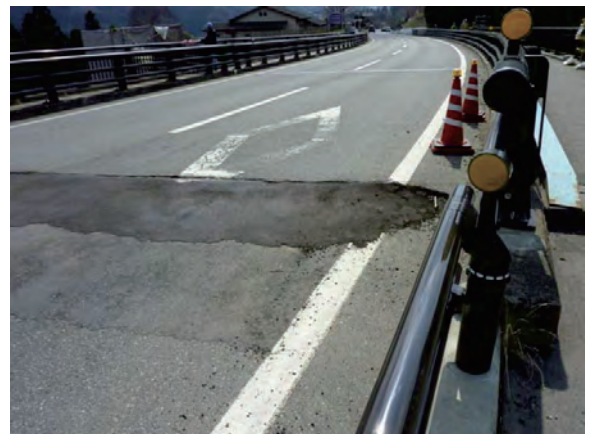
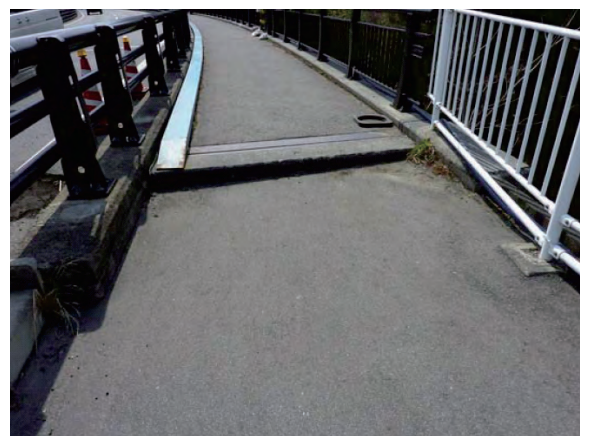
写真-14 橋梁取付部の段差 (橋台背面盛土の沈下)
(国道45号 白木沢橋)

橋梁取付部で橋台背面盛土の沈下による段差が生じている。

車道部の路面段差
(すりつけによる応急処置)

歩道部の路面段差
(段差 2 cm 以上)

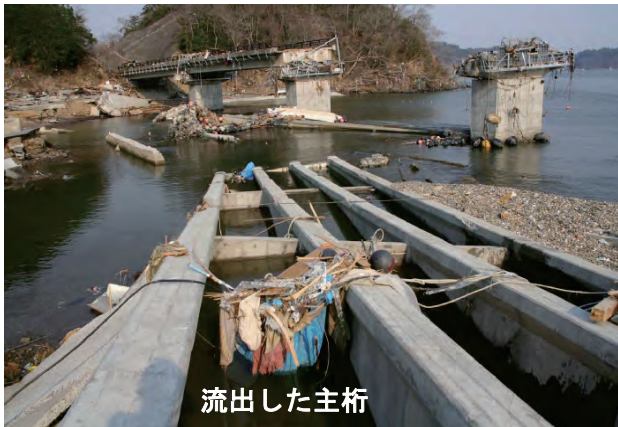
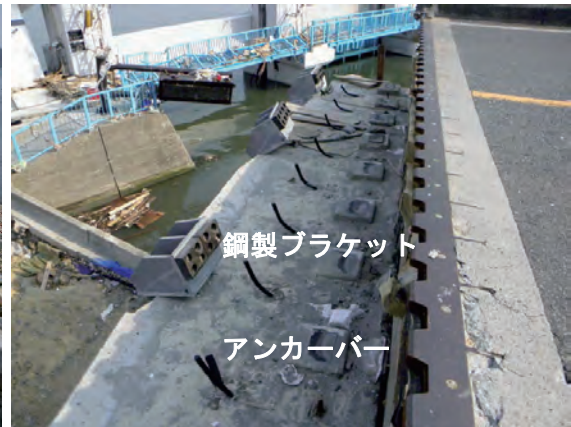
写真－15 主桁（PCT桁）の流出（国道45号 歌津大橋）

している。主桁が流出した橋脚上の落橋防止構造（鋼製ブラケット）取付部と変位制限構造のアンカーバーに破損・変形が生じている。

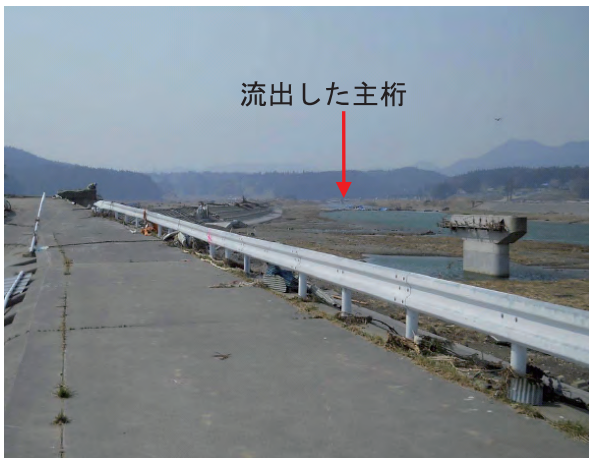
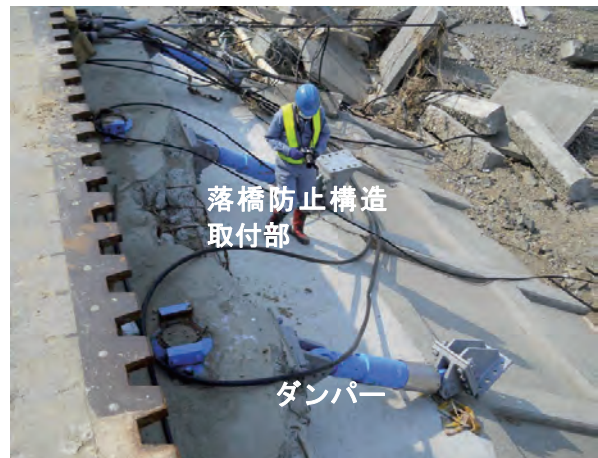
写真－16 主桁（鋼鈹桁）の流出（国道45号 小泉大橋）

国道45号小泉大橋では、全径間の主桁（鋼鈹桁）が流出している。主桁と下部構造を連結していたダンパーの取付ボルトが破断し、落橋防止構造も取付部が破壊して主桁が流出したものと推定される。主桁は300m以上上流に流されている。

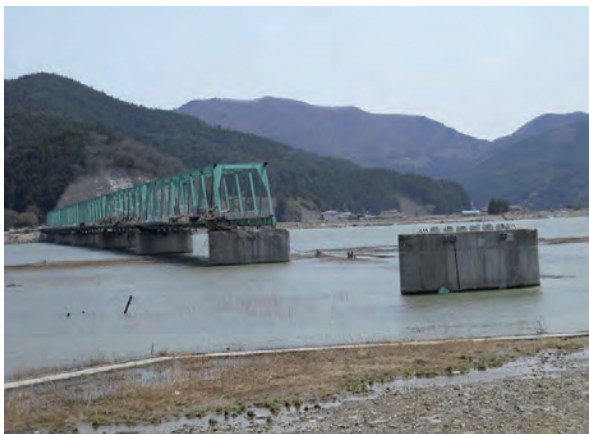
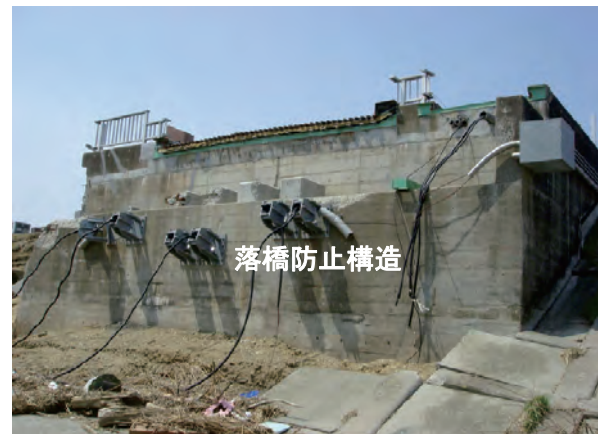
写真－17 主構トラスの流出（国道398号 新北上大橋）

国道398号新北上大橋では、7径間のうち左岸側の2径間の主構トラスが流出している。落橋防止構造のPCケーブルが破断していて、上部構造が上流側に流されている。

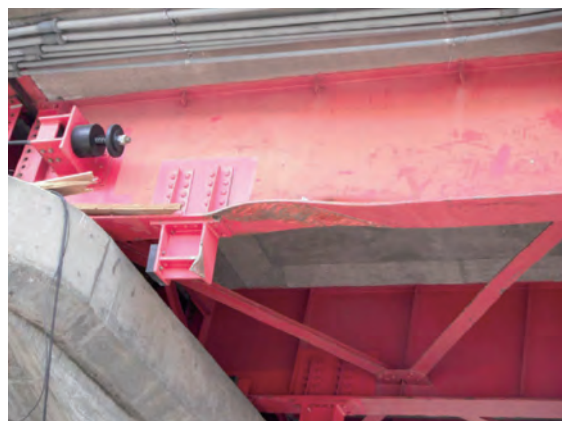
写真-20 主桁の漂流物衝突による変形
(国道45号 片岸大橋)

主桁 (鋼鈹桁) に変形が生じており、津波による漂流物が衝突したものと推定される。

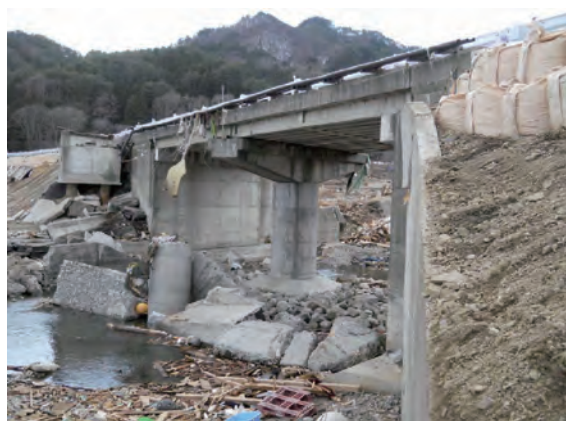
写真-19 橋側歩道橋主桁 (鋼H桁) の流出
(国道45号 浪板橋側道橋 (上り))

国道45号浪板橋の海側橋側歩道橋の主桁 (鋼H桁) が2径間とも流出している。橋脚も柱中間部で破壊して、上半分が流出している。

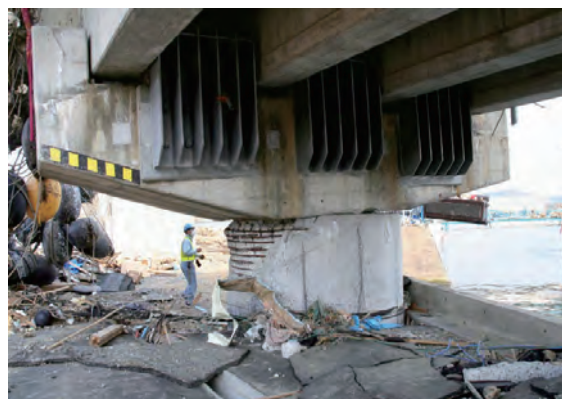
写真-22 橋脚の破損 (国道45号 歌津大橋)

RC橋脚の柱部が一部圧壊している。津波の作用力によって橋脚の梁部が山側に傾き、柱部の山側が圧壊したと推定される。

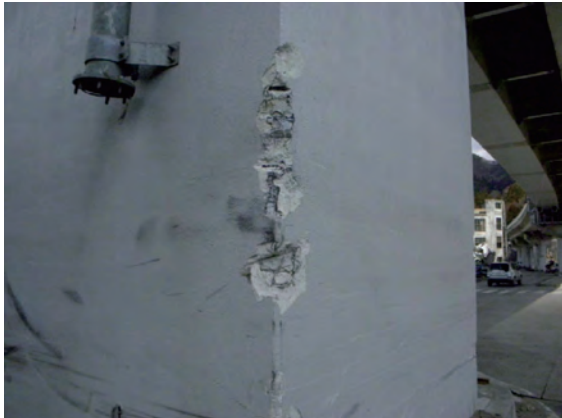
写真-23 橋脚の漂流物衝突による破損
(国道45号 釜石高架橋)

RC橋脚が部分的に欠損しており、津波による漂流物が衝突したものと推定される。

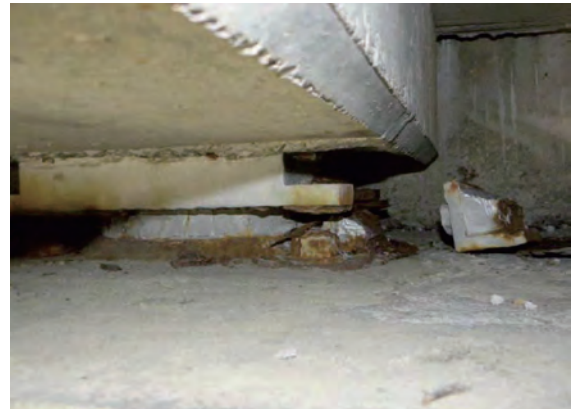
写真-26 支承のサイドブロックの変形・破断
(国道45号 歌津大橋)

津波による上部構造の動きに伴って、支承部に損傷が生じたと推定される。被害が支承部の損傷に留まり、上部構造の流出には至っていない。

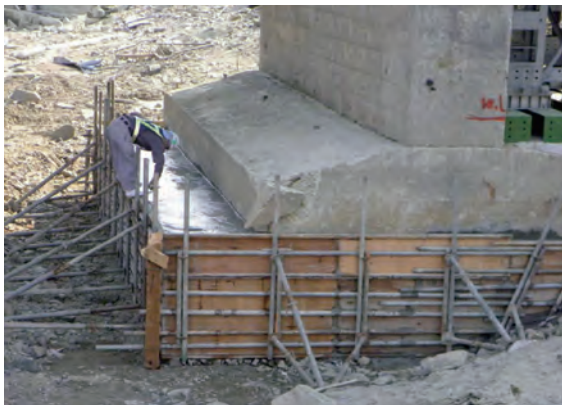
写真-24 基礎の洗掘 (国道45号 二十一浜橋)

津波によって、基礎の洗掘が生じている。

洗掘部にコンクリート打設が行われている。

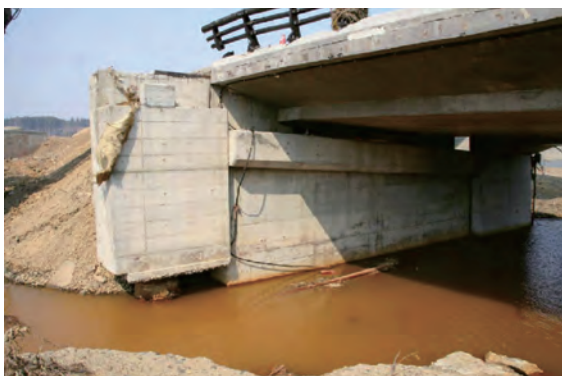
写真-25 基礎の洗掘 (国道45号 外尾川橋)

側道橋の橋台は基礎杭が露出している。

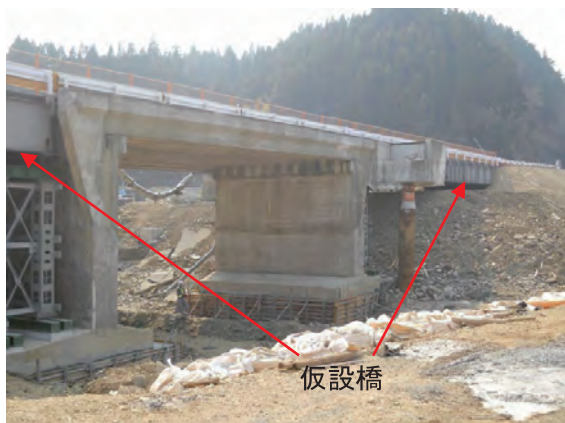
津波によって、橋台背面土工部の流出または洗掘が生じている。

流出した橋台背面土工部に仮設橋が設置されている。
写真-28 橋台背面土工部の流出 (国道45号 二十一浜橋)
