# J-BEC

レポート 2012 Vol. 7

財団法人 海洋架橋・橋梁調査会  
Japan Bridge Engineering Center

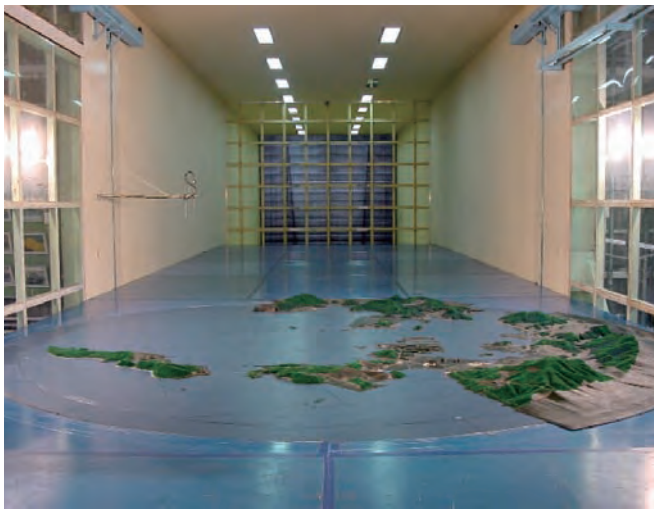
写真-3 風洞試験（地形模型）

本橋は桁の断面形状として桁幅/桁高比が小さく耐風安定性が懸念されました。具体には低風速の渦励振とギャロッピング現象を対象に、完成系および架設系における耐風安定性の検討を風洞試験により実施しました。風洞試験では、最初に地形の影響を確認するため地形模型により設計風速を設定しました。具体には架橋地点を中心に直径10kmの範囲を再現した1/2,000地形模型を製作して風洞試験を実施し（写真-3）、半島と島に挟まれた地形の影響による増速効果を確認して設計風速を54m/sと決めました。その後、主橋梁の縮尺1/50の三次元弾性体模型（写真-4）を用いて、完成系ならびに架設系の

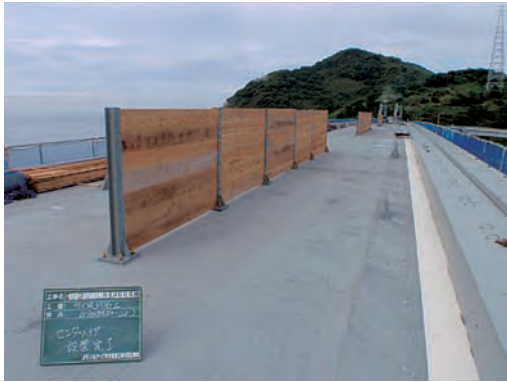
写真一5 センターバリア設置状況

架設系では橋面工が未施工で空力特性が変化するため、完成系とは異なる対策が必要でした。中央径間の橋面にセンターバリアを設置し（写真-5）、地覆・歩道形状を鋼製の橋面カバーで構築すること（写真-6）ことでギャロッピングを制振しました。また、完成系における作用曲げモーメントが小さく板厚が薄い側径間中央断面で渦励振による発生振幅が主桁の許容振幅を超えることが確認されたため、主桁板厚を増厚して対策しました。

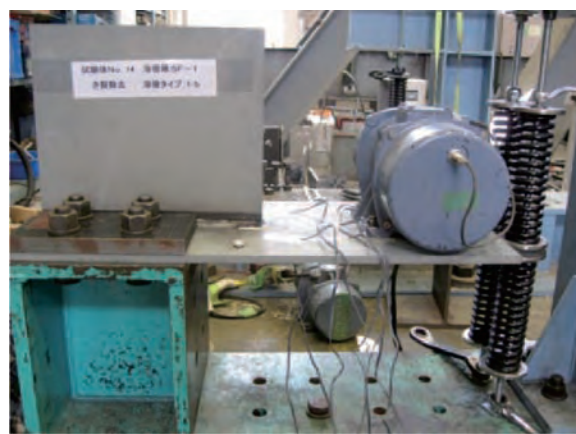
写真-1 疲労試験状況

本研究では、実橋に生じるき裂の主な原因である面外曲げ荷重下で疲労試験を行うため、写真-1に示す振動式試験機<sup>8)</sup>を用いた。本試験システムでは、図-2に示すように試験部の端部を高力ボルトにより固定し、自由端側に偏心錘が内蔵されたモーターを取り付け、モーター内の錘を回転させることにより試験体の着目部に繰り返し面外曲げ応力を与える

ことができる。また、試験体自由端側にはコイルバネが付いており、それにより予荷重を与えることが可能である。今回は完全片振引張（応力比 $R=0$ ）の条件で試験を行うため、コイルバネで予荷重を与えてから試験を開始した。

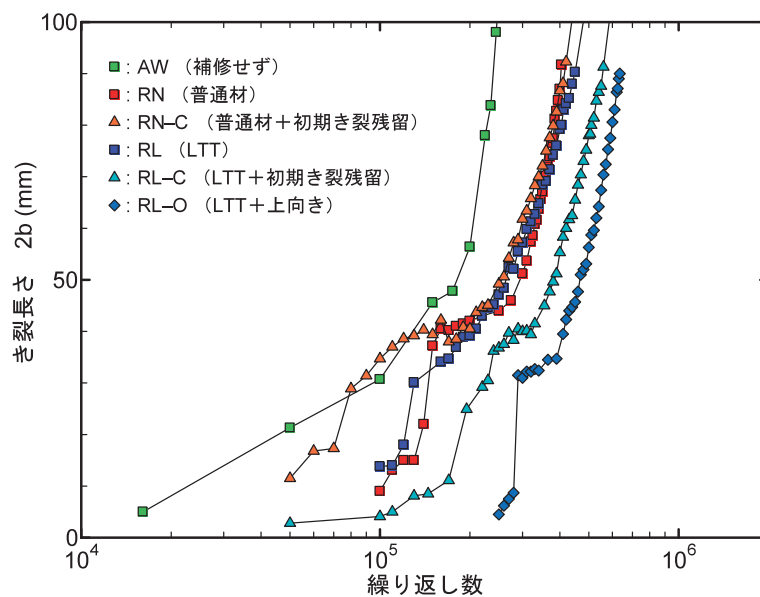
図-5 き裂長さと繰返し数の関係

図-5に試験中に試験体表面にて計測したき裂長と荷重回数の関係を示す。横軸は溶接補修を行い、再び試験を開始してからの荷重回数である。き裂が廻し溶接部を進展中（き裂長40mm程度まで）はガセットにより高い応力集中が生じているため進展速度は速いが、廻し溶接部から母材へと進展するとき（図のき裂長40mmあたり）に一度進展速度が遅くなる。これは廻し溶接部に沿って進展することで、き裂進展方向と応力の方向が垂直でなくなるためであると考えられる。き裂が母材に進展してからは一定の速度でき裂が進展していることがわかる。このような傾向は、試験体によらずほぼ同様であった。

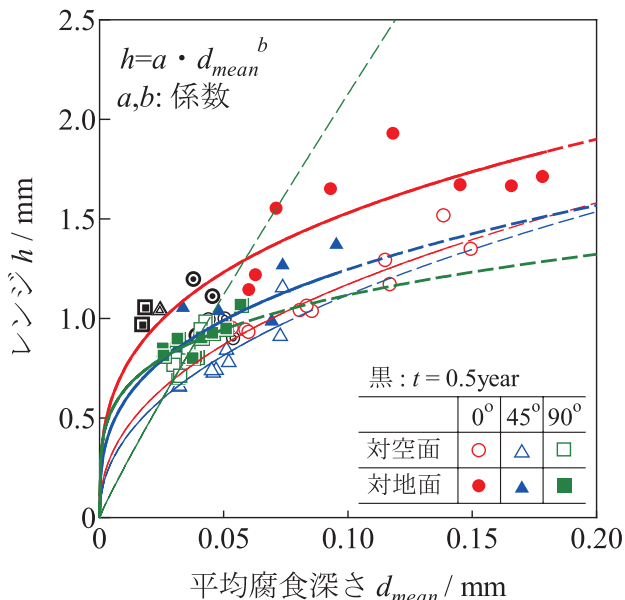
図-7 レンジ $h$ と平均腐食深さ $d_{\text{mean}}$ の関係  
 (琉球大学千原キャンパス)

試験体中央 $40 \times 40 \text{ mm}$ の領域に対して、バリオグラム解析で算出したレンジ $h$  (mm)と平均腐食深さ $d_{\text{mean}}$  (mm)、およびシル $\gamma$  ( $\text{mm}^2$ )と平均腐食深さ $d_{\text{mean}}$ 、の関係をそれぞれ図-7および図-8に示す。図中の0.5年暴露のデータは、参考値として示し、本検討には用いていない。 $h$ と $d_{\text{mean}}$ の関係は、試験体の設置角度や表裏面による腐食環境の相違により異なっている。図中の実線は、次式に示す $d_{\text{mean}}$ に対する $h$ の累乗回帰曲線を示しており、対空面を細線、対地面を太線とした。

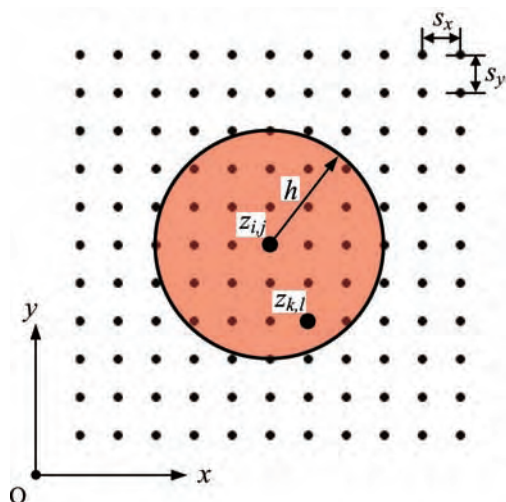
図-9 クリギングを用いた腐食深さの算出

本シミュレーションでは任意の位置における腐食深さ  $z_{i,j}$  をクリギングの手法を用いて、式 (12) に示すように、その位置から半径  $\theta_2$  離れた全ての点 ( $N(\theta_2)$  点) の腐食深さ  $z_{k,l}$  の重み付き線形和から算出した。なお、重み係数には図-5で示した球型モデルの関数を用いた。クリギングの概念図を図-9に示す。

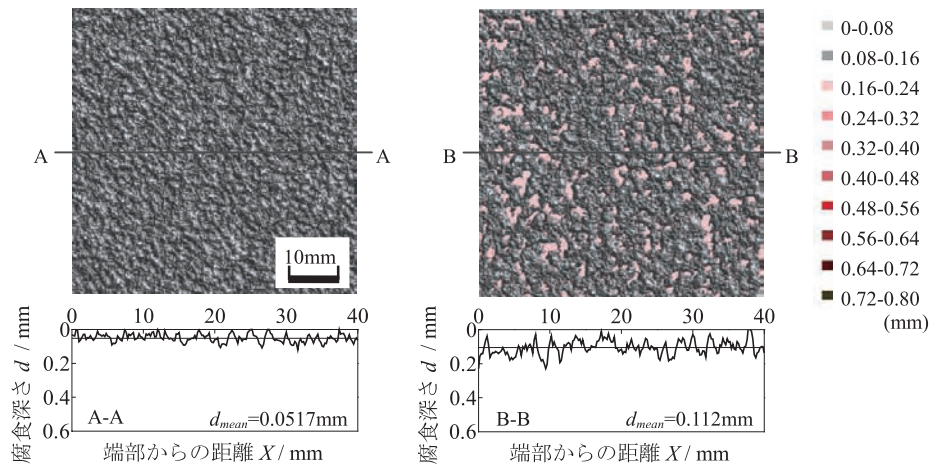
図-10 数値シミュレーションによる腐食表面生成の結果  
(琉球大学千原キャンパス、4年暴露、45度対空面)

シミュレーションの結果から得られた腐食表面性状とその断面を図-10に示す。腐食表面の腐食孔の開口幅や深さは、時間が経過するとともに大きくなっている。

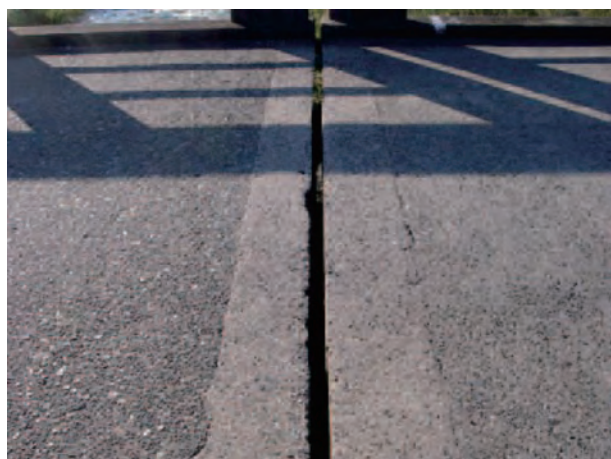
写真-1 目地材の脱落

写真-1は、目地材の脱落の損傷事例である。車両等からの想定外の荷重や目地材と床版との接続方法の問題等が要因と考えられ、脱落目地による第三者災害や、走行性、漏水などの問題が発生することが報告されている。

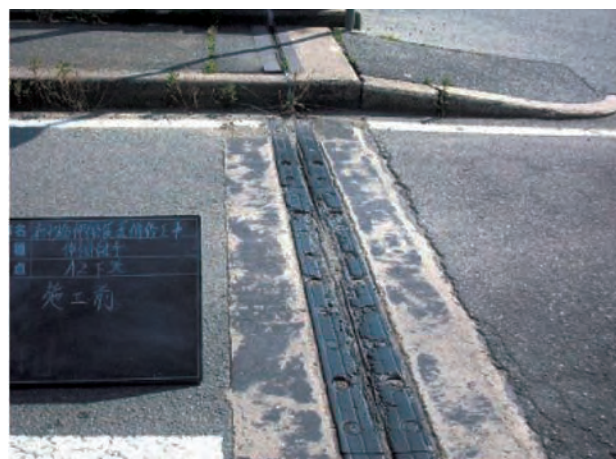
写真-2 表層ゴムの損傷

写真-2は、表層ゴムの損傷事例である。通行車両による磨耗や、積雪地の場合では除雪車のスノープラウの干渉が要因となっている場合がある。

表層部の損傷では、設置されている環境に適した伸縮装置（例えば、表面部材が鋼製のもの）を選定し、交換補修することが有効である。

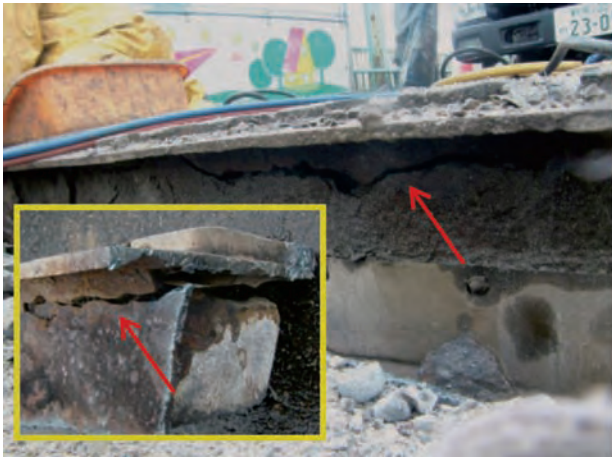
写真-3 ウェブプレートの亀裂・破断

写真-3は、鋼製伸縮装置のウェブプレートの亀裂・破断の事例である。車両からの繰り返し荷重や衝撃荷重による鋼部材の疲労破壊が要因と考えられる。このようなウェブプレートの損傷の場合、伸縮装置のフィンガー部は車両の通行ごとにバタツキが発生し、騒音の原因となっていることが多い。

また、損傷が急速に進展する場合があるため、緊急な補修対策が必要である。

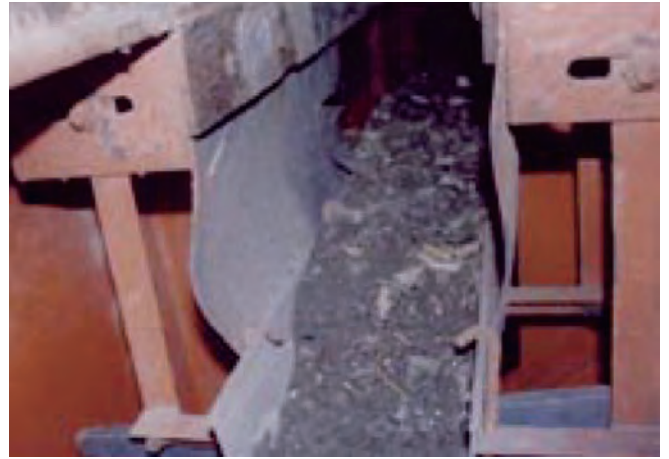
写真-4 目地部の土砂堆積（排水機能の喪失）

写真-4は、排水型伸縮装置において、目地部に土砂が堆積した事例である。土砂の堆積は排水機能を喪失させ、排水ゴムの破損や漏水の原因となるため、定期的な清掃などが必要である。

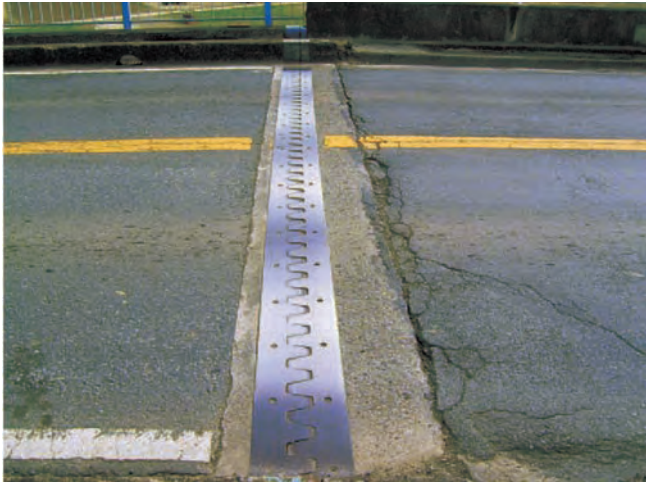
写真-9 伸縮装置の異常遊間

写真-9は、伸縮装置の異常遊間の例である。原因の一つとして伸縮装置の選定ミス、または、据付ミスが考えられた。しかし、桁端部を確認したところ、桁遊間が確保されてなく、また、支承の異常移動も確認された（写真-10）。その後の詳細調査の結果、この場合では橋台に滑動があることが判明し、それらが異常遊間の要因となっていた。

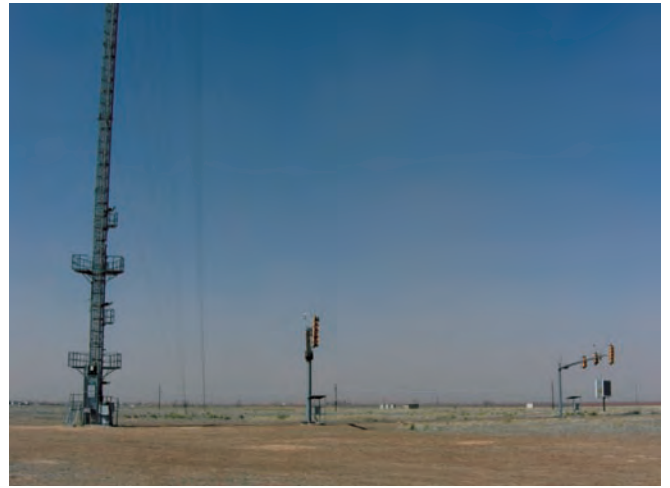
写真-3 風況 計測タワー

写真-2は、大学のあるラボックの郊外にある飛行場跡地を利用した観測場です。見渡す限り建物がないうちか起伏もなく地平線しか見えない広大な平原にポツンと観測施設があります。写真-3の左側にある計測塔は高さ200mで、大気の情報を集めるために一定の高さ毎に3方向風速計などさまざまな機器で計測しています。地表からある高さまで同地点の風のデータが収集できるようになっています。

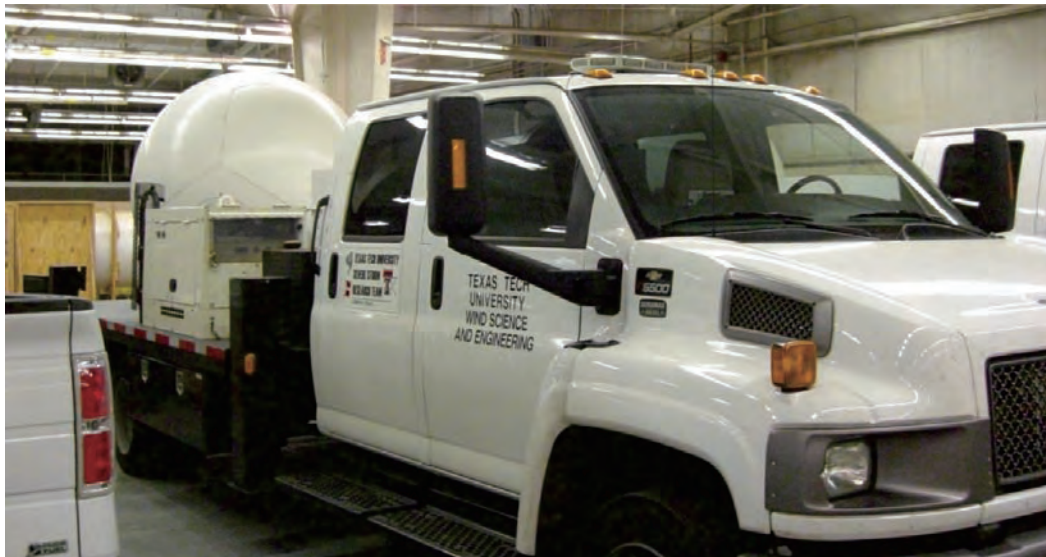
写真-4 移動計測車

しかし、実際の気象現象はどこで起きるかわかりません。また台風など強風を起こす気象現象には雲が関連します。移動し、このような雲も計測できる設備が重要です。写真-4はその装置です。雲や霧のような無降水の水雲の内部をレーダによってリモートセンシングするには、散乱特性の把握が重要でそれにはミリ波帯のKaバンドを使用することが最適です。この車はその最新鋭のKaバンドドップラーレーダーを搭載し雲の動きを計測できます。

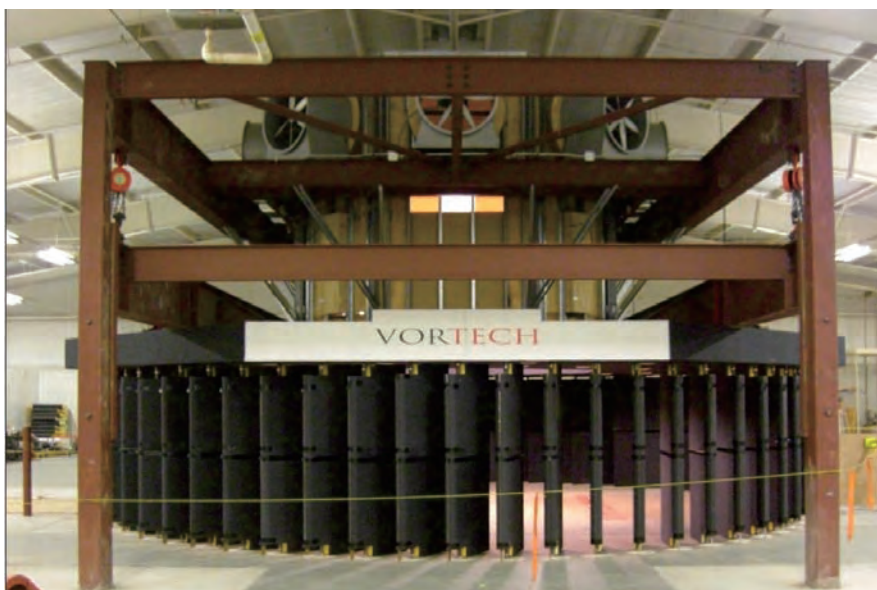
写真-5 竜巻を起こす風洞

一方、風による応答の研究といえば風洞実験があげられますが、テキサス工科大学には竜巻を想定した風洞があります（写真-5）。VORTECHと名づけられたその装置は8つのファン（扇風機）で空気を毎分160,000立方フィート（4,530立方メートル）吸い込み、装置を囲むように配置した64の羽を使用して擬似竜巻を起こします。写真-6は竜巻を再現した状況です。
