# J-BEC

レポート

2025 Vol.21

一般財団法人 橋梁調査会  
Japan Bridge Engineering Center

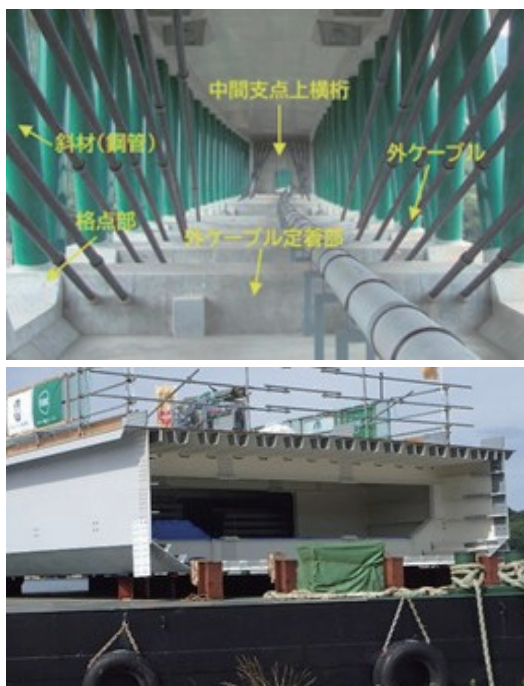
図-3-2 特殊な構造形式の主桁の例

近年、橋梁設計においては、ケーブルや高強度材料、複合構造の活用による少部材化が進展している。国内外においても、部材の省略や隔壁の合理化、デザイン重視の設計など、新たな構造形式の橋梁が数多く提案されている(図-3-1、図-3-2)。しかしながら、従来よりも部材数が少ない構造では、個々の部材の損傷や塑性化が橋全体に与える影響が大きくなる可能性がある。一方で、部材の一部が塑性化しても、他の部材が弾性範囲内に収まることで、構造や断面の合理化を図りつつ、橋梁としての機能を維持できる設計も可能である。

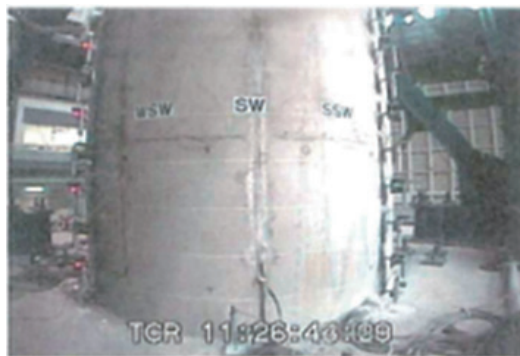
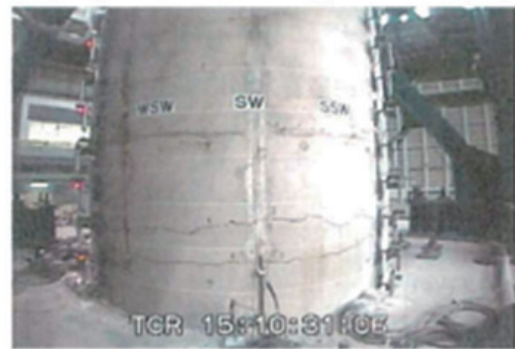
図-5-2 振動台実験による繰返し载荷の検証事例

震の影響に関し、「最大級の地震動が複数回生じることの影響を考慮」するよう規定した。ただし、設計地震動の定義自体は従来通りの加速度応答スペクトルに基づくものとしている。また、部材や構造の耐荷性能の評価にあたって、作用の繰返しが部材の状態に及ぼす影響について、適切な知見に基づいた方法により、限界状態に対応する特性値を設定することとし、特に弾性限界を超える構造では、塑性域での地震動による繰返し载荷に対する照査（例えば、正負交番繰返し载荷試験で限界状態1～3の特性値を得るなど）が求められる。（図-5-1、図-5-2）。

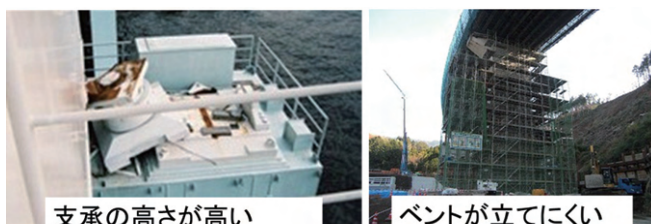
図-5-3 復旧困難事例 (左: 支承の高さが高い、右: 資機材配置が困難)

過去の地震災害では、支承部の損傷や復旧困難な状況が多数報告されている。特に支承の高さが高い場合や、ベントの設置が困難な地形条件下では、復旧作業が著しく困難となる（図-5-3）。

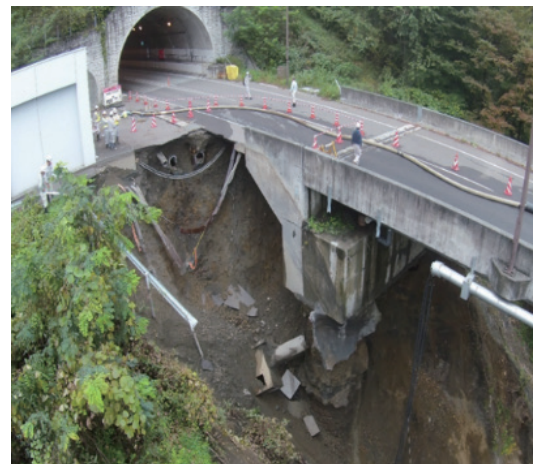
図-5-8 トンネル坑口と橋梁として設計する区間の取り合いにおける水処理に起因する崩落事例

例えば、トンネル坑口と道路橋の接続部においては、水処理の確実性や地盤の安定性を考慮した設置位置の選定が重要である。（図-5-8）橋に隣接する構造物にも、留めるべき状態など満足すべき条件を明示することにより、計画段階での配慮と設計段階での照査が一体的に運用されることで、強靱な道路の整備を実現出来ることが期待される。

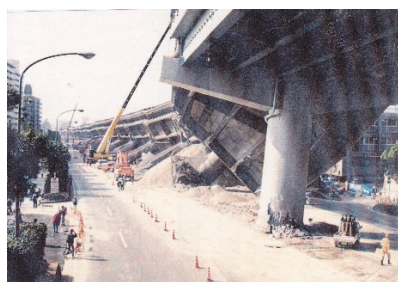
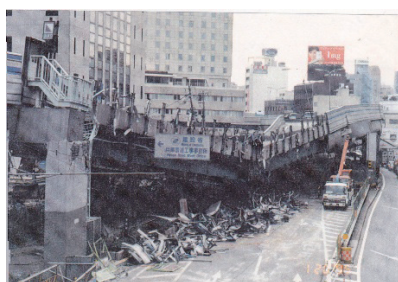
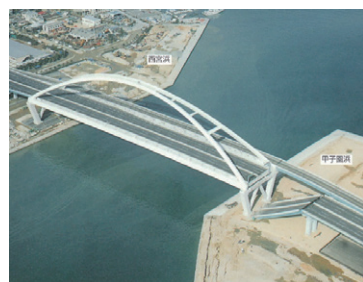
写真-1 代表的な被害

兵庫県南部地震によって、阪神高速道路では3号神戸線で635mにわたって倒壊（深江本町ピルツ橋）、4箇所落橋したのをはじめ、5号湾岸線（西宮港大橋隣接桁）でも1箇所落橋するなどの多大な被害を受けた（写真-1）。神戸線と湾岸線の兵庫県域では、落橋等の被害のほか、橋脚の傾斜や変形、桁の移動や沈下、支承の損傷などの大きな損傷を被っていることが判明した。湾岸線には複数の長大橋があるが、これらも過去に経験のない特徴的な被害を受けた。

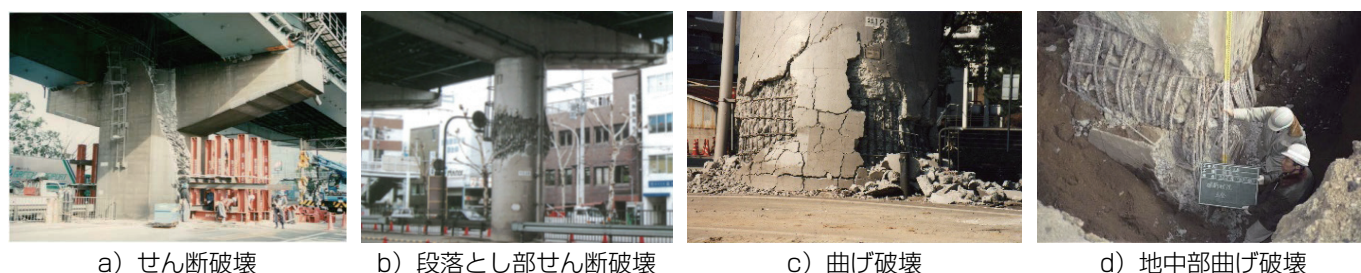
写真4 RC橋脚の代表的損傷

RC橋脚の損傷形態は、主にせん断破壊、曲げせん断破壊、曲げ破壊の三つに分類される。中でも、せん断破壊は脆性的な破壊であり、死荷重の支持が困難となることから、構造的に甚大な被害を引き起こした。破壊面の方向は、卓越地震力の方向や桁の支持条件に応じて、橋軸方向および橋軸直角方向の両方にみられた。

曲げ破壊は、神戸線に多く見られるT型橋脚において一般的な破壊形態であり、上部構造からの反力により基部に最大モーメントが作用し、基部付近で損傷が集中した。当時の設計では、帯鉄筋の配置が

復旧に際しては、A<sub>S</sub>およびAランクに分類された橋脚については撤去・再構築を基本方針とした。基礎部の調査により、杭およびフーチングの再利用が可能と判断されたため、基部の主鉄筋を丁寧にはつり出し、これを活用して新たなRC柱を構築した。上部構造には工程短縮を目的として鋼製梁を採用し、柱上部で接合する複合橋脚形式とした。Bランク以下の橋脚については、ひび割れ注入による補修を行うとともに、既設柱の外側に新たな主鉄筋を配置し、フーチングにはあと施工アンカーを用いて定着させた。さらに、帯鉄筋を施工した上で、鋼板とコンクリートによる巻き立て補強を実施した。

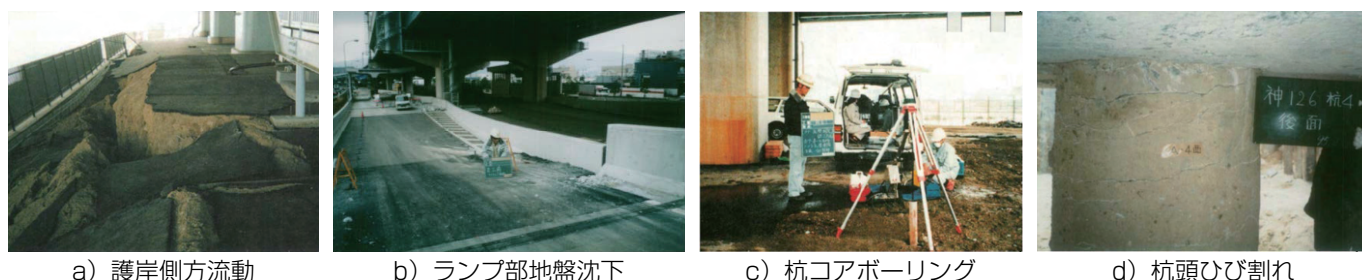
写真-6 基礎の代表的損傷

湾岸線における軟弱地盤では、地震時に液状化および側方流動が発生し、これに伴って杭の損傷や橋脚の大きな変形が引き起こされた。基礎構造が地盤の過大な変状に抵抗することは困難であり、特に埋立地護岸に近接する橋脚では同様の被害が生じる可能性が高いと考えられる。また地盤沈下に起因してランプでは路面段差が顕著であった。一方、神戸線では2種地盤が主体であることから、杭の損傷は比較的軽微であった。これらの被害状況は、杭中心に施工したコアボーリング孔に360度撮影可能なカメラを挿入して調査した結果に基づいており、全体的な損傷は限定的であった。ただし、杭モーメントが計算上大きくなる杭頭部などの応力集中部では、微細なひび割れが確認されている。また、ピルツ区間

復旧に際して、湾岸線では変形した杭の原形復元が不可能であるため、フーチング周辺に増し杭を打設することで基礎補強を行った。神戸線では、杭鉄筋の耐久性を確保するため、調査時に得られたコア孔を活用してひび割れ注入による補修を実施した。いずれの補強・補修作業においても掘削を伴う工程が必要となったため、復旧には相応の時間を要した。これらの対応は、地盤条件と構造特性に応じて選定されたものであり、基礎の健全性と耐震性能の確保を目的としている。

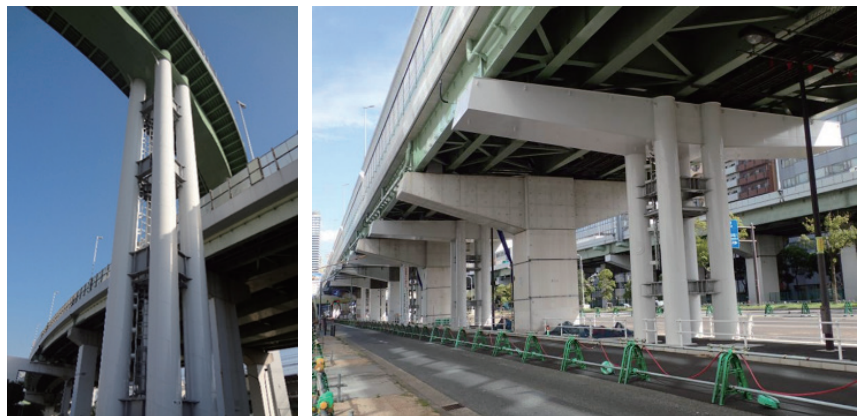
図-6 損傷制御構造の事例（鋼管集成橋脚）

この設計思想の具体的な構造例として、震災後に開発された「鋼管集成橋脚」が挙げられる（図-6）。これは、複数本の鋼管を基本ユニットとし、履歴型ダンパー機能を有する「せん断パネル」によってこれらを一体化した構造である。鋼管集成橋脚は、比較的安価な鋼材や低降伏点鋼の履歴減衰特性を活用し、施工性にも配慮した設計となっている。地震後においても、鉛直荷重を負担する主部材（鋼管）が大きな損傷を受けにくい点、通行止めなどの機能阻害を生じさせない点が特徴である。さらに、長期的な耐久性が求められる鋼管部材とは異なり、ダンパー機能を持つせん断パネルは交換可能な部材として設計されている。

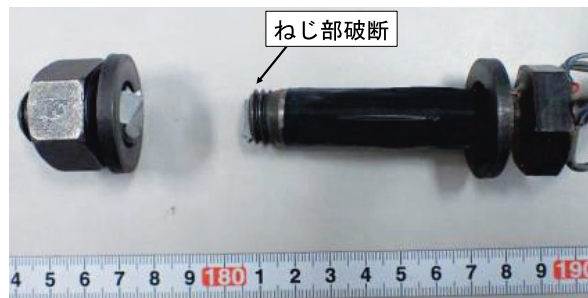
CASE 4は加工孔から  
き裂が発生した。

写真-1 ボルトの破断状況

ねじ部での疲労破断が多くみられている<sup>11)</sup>。写真－1 (a) は、ねじ部で破断した例を示しており、破断面は疲労破面と静的破壊による延性破面からなっている。また、写真－1 (b) は首下で破断したケースを示しており、これはリード線を通す目的でボルト頭から軸部に設けた加工孔が起点となり疲労破断したことが原因と考えられる。

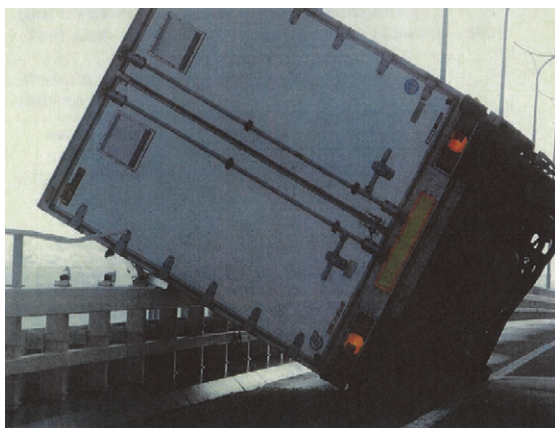
図-1 横風による横転事故（東京湾アクアライン）

日本の海峡部に架橋された長大橋梁においては、強風時の車両走行の安全性が重要な課題となっている。これらの橋梁では、風速に基づく交通規制（速度制限・通行止め）が実施されている。現行基準では、風速15m/sを超えると速度制限が、20m/sを超えると通行止めが行われる（なお、本州四国連絡橋では25m/s）。しかし、依然として横風による交通事故（図-1）は多発している<sup>1)</sup>。通行止めの基準風速未満の風環境下においても車両の走行安全性を確保し、さらに基準風速自体の引き上げを可能とするためには、橋梁両端への遮風壁（図-2）の設置が有効な対策となる。遮風壁は橋梁の空力安定性を低下させ

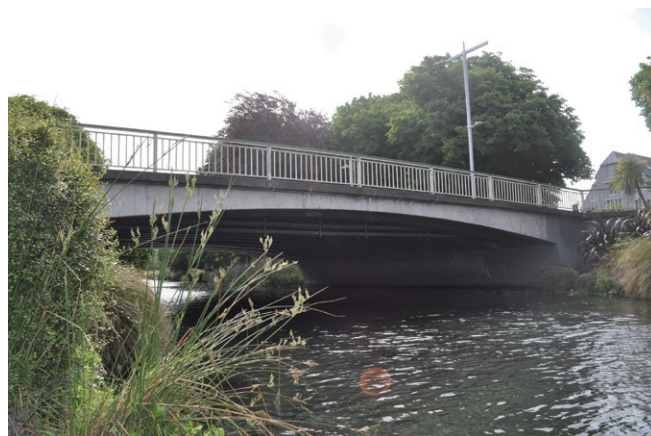
写真-3.2.1 モントリオールストリート橋

モントリオールストリート橋（写真-3.2.1）は、橋長約28m、幅員約13mの単純ポータルラーメン橋（PCかは不明）で1963年に完成し、エイボン川に架かる橋梁で通り名にちなみモントリオールストリート橋と呼ばれています。本橋はカンタベリー地震メモリアルウォール（写真-3.2.2）のそばにあり、犠牲者を追悼するために多くの人々が訪れる場所にあります。

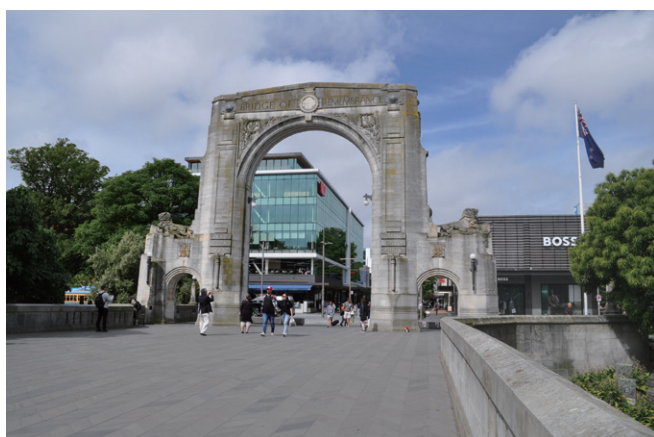
写真-3.1.2 メモリアルアーチ

追憶の橋は、第1次世界大戦中に戦ったカンタベリーの兵士を追悼するために建設されたエイボン川に架かる橋梁です (写真-3.1)。東側橋台にある高さ14m、幅20mのメモリアルアーチ (写真-3.2) が特徴的で地元の彫刻家によって装飾されています。1924年に開通し、1976年から現在までは歩行者専用として供用されています。メモリアルアーチ部は、重量軽減のためタスマニア産砂岩で覆われた軽い鉄筋コンクリート構造で、アーチ部と柱部は空洞と

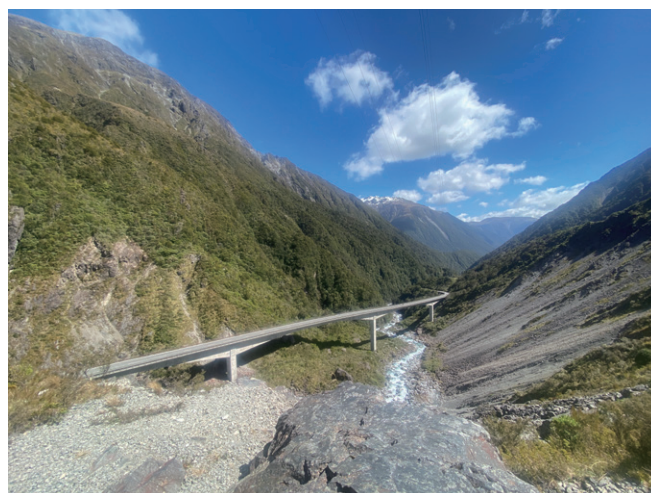
写真-3.3.1 オティラ高架橋

オティラ高架橋は橋長約440m、最大支間134m、幅員8mのPC4径間連続ラーメン箱桁橋（写真-3.3.1）で、ニュージーランド南島のカンタベリー地方と西

海岸を繋ぐ州道73号線のアーサーズパス国立公園内に位置します。架橋地点は急峻なオティラ溪谷に位置しており、かつては風雨や地震の影響を受けて斜面の崩落により通行止めが発生する路線でした。「ジグザク」と呼ばれたヘアピンカーブの悪路を越えなければならなかったが、1999年に高架橋を建設することで安全な運行を可能とした橋梁です。

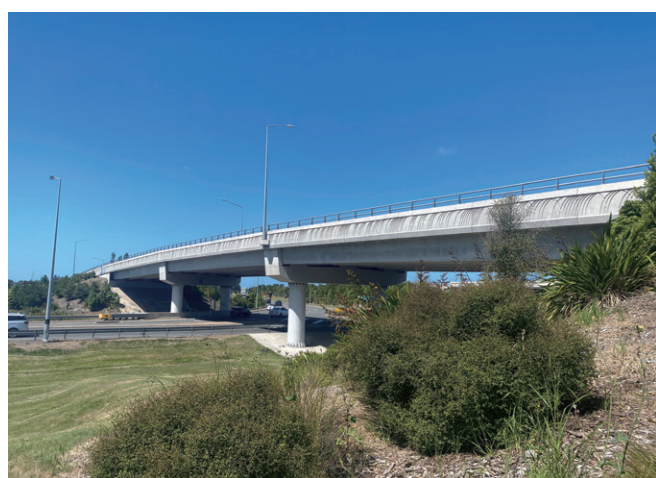
写真-3.4.1 ウィグラムマグダラリンク橋

ウィグラムマグダラリンク橋は橋長99m、最大支間35m、幅員15.2mのPC3径間連続T桁橋(写真-3.4.1)です。国道73号カーレッツロードを跨道し隣接するサザン・モーターウェイ・プロジェクトの一環として、カーレッツロードの交通影響を最小限とするため計画された橋梁です。

本橋の特徴として橋脚施工完了後に補強されたアンカーフレームが先行降伏する構造としており、大学研究室の実物台実験で確認されています。また、軸方向ポストテンション構造によりセルフセンタリング挙動を実現し、残留変位を最小限に抑制する特徴を有しております。

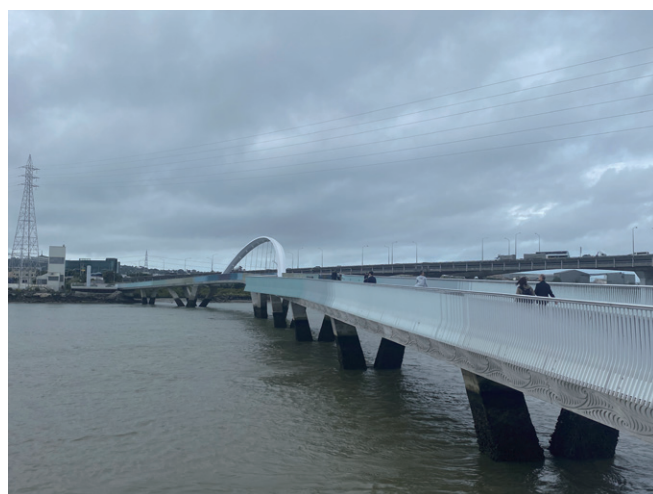
写真-4.1.1 ナ ハウ マンゲレ橋

ナ ハウ マンゲレ橋は橋長260m、アーチ支間60m、幅員8mの鋼製タイドアーチを有するPC連続床版橋(写真-4.1.1)で、マヌカウ湾に架かるウォーキング&サイクリングブリッジとして2022年に開通しております。

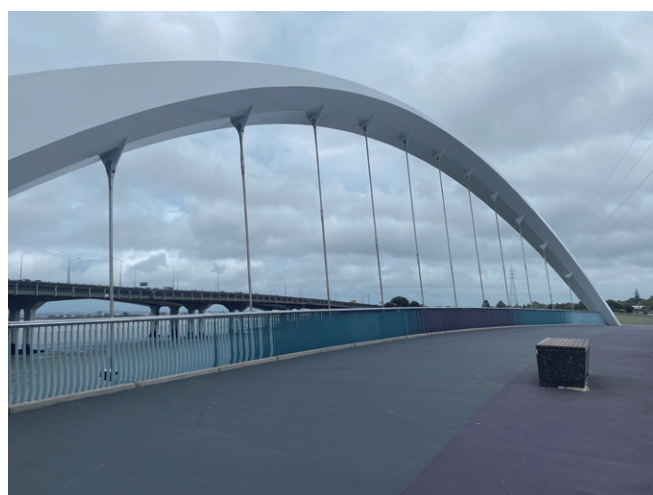
写真-4.1.2 タイドアーチ部

中央付近の鋼製タイドアーチ部(写真-4.1.2)はV字橋脚上に架設されており、アーチ部以外の標準径間部は、プレテンションホロー桁上に場所打ちコンクリート床版を打設した合成断面が採用されています。全体的に景観に配慮された設計となっており、アーチ橋部分はアーチ軸線とV脚に連続性を持たせ、アーチが海中から出ているかのような錯覚を与える構造となっています。また、地覆部分はデザイ

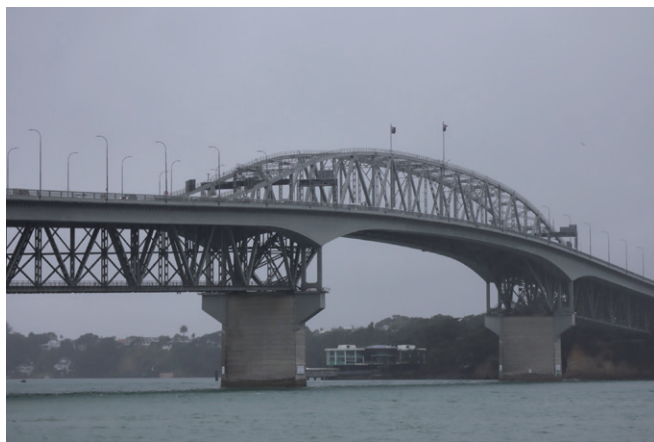
写真－4.2.1 オークランドハーバー橋

オークランドハーバー橋は橋長1098.4m、最大支間243.8m、幅員13.4m+拡幅部11m×2=35.4m、航路部クリアランス43.2mの9径間連続鋼床版箱桁橋（写真－4.2.1）で、オークランドのセントメアリーズベイとノースショアを繋ぐ国道1号線のワイテマタ湾に架かる8車線の高速道路橋です。

本橋は1954年に着工され、1959年に当初4車線（ゲルバートラス構造）で供用されました。鋼材部材はイギリスからニュージーランドに出荷され、現地でトラス構造に組み立てバージ船で所定の位置まで運び架設されました。その10年後には、交通量の増加により車線の拡幅が必要となり、1969年にIHI社により日本で制作した箱桁ブロックを専用船で現地に海上輸送し、両側から2車線ずつ追加する架設方法で拡幅して完成しました。拡幅にあたりIHI社は橋

脚の耐荷力に余裕があることを確認し、増設部材を軽量化することで基礎の拡張が不要にできると判断しました。その上で床版を鋼にすること、箱桁断面の採用により極力桁高を低くすること、鋼製梁を既設橋脚にPC鋼棒を用いて定着するなどの工夫により、コストの大幅な縮減を実現しています。

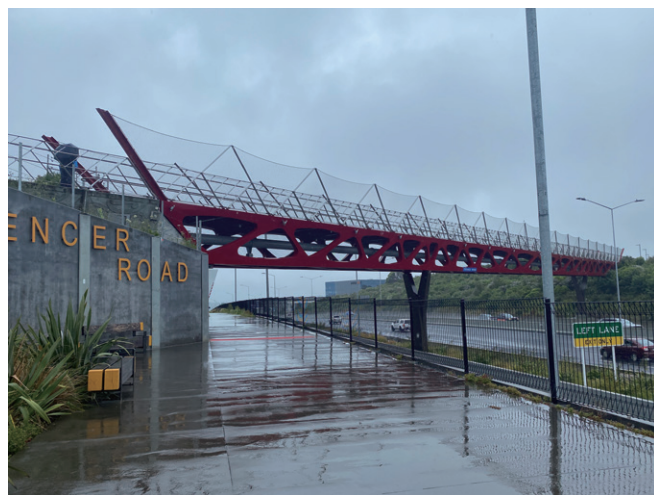
写真－4.3.1 ティロハンガ・ワヌイ橋

ティロハンガ・ワヌイ橋は橋長104m、最大支間54m、幅員3mの鋼3径間連続トラスラス箱桁（写真－4.3.1）の歩道橋であり、オークランドのノースショアにある高速道路（国道1号線）の上に架けられた多目的橋です。高速道路により分断された地域間に水道管を渡すと共に、地域住民が往来できるよう歩道として2019年に開通しました。また、「パノラマビュー」を意味する印象的な赤い本橋は、その優れたデザインで同年にNZ建築賞を受賞しています。本橋はプラズマ切断によりウェブプレートか

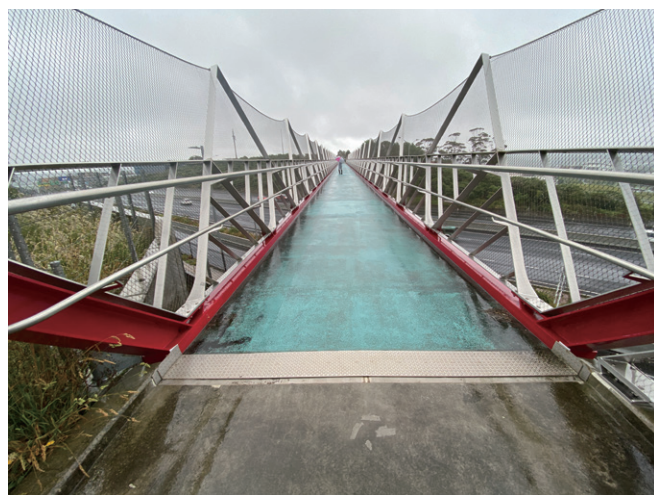
写真－4.3.2 V字の橋面とUVカット効果のデッキ

ら三角形を切り抜いて、トラス構造を形成しています。また、断面形状は主桁のウェブを傾けてY字型橋脚から高欄まで全体でV字（写真-4.3.2）を形成するようにデザインされており、橋全体の自然なバランスを生み出しており、住民に愛されるように細部までこだわって造られた美しいシルエットを有しています。

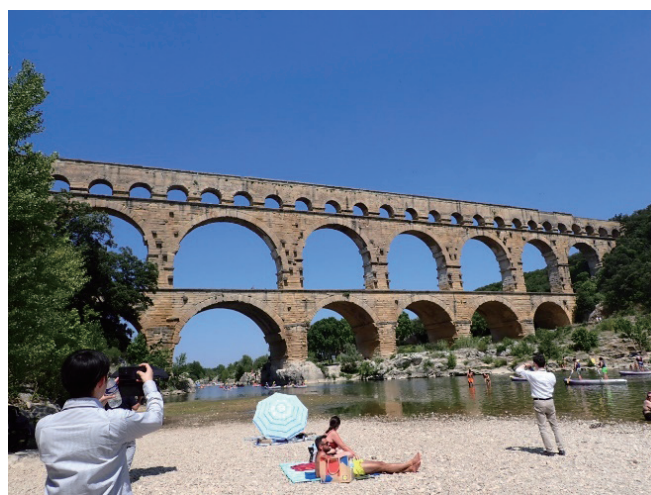
写真-6 ポン・デュ・ガール

ポン・デュ・ガールは、フランス南部のラングドッグ地方に位置する古代ローマ時代の水道橋であり、1985年にユネスコ世界遺産に登録されている。本橋は、古代ローマ時代の水道橋としては極めて珍しい三層構造のアーチ橋であり、完成当時の上層の全長は約360m、最大高さは48.77mに達する。これはローマ帝国全体においても最も高く壮麗な水道橋のひとつ

つであり、周囲の自然景観と調和したその姿は、技術的にも芸術的にもローマ建築の傑作として高く評価されている。主要な建設時期は紀元40年から60年頃とされており、わずか5年ほどで完成したと伝えられている。

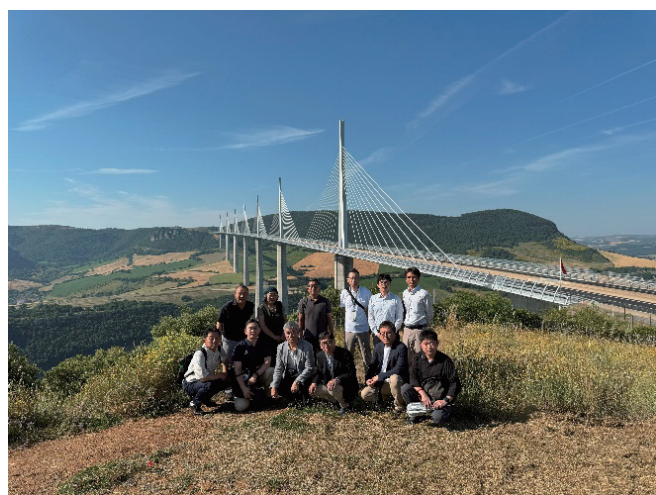
写真－7 ミヨ－高架橋（展望台にて）

ミヨ－高架橋は、パリからフランス南部の地中海方面へ延びる高速道路A75号線の一部として建設された橋梁であり、夏季のバカンスシーズンにおける地中海方面への交通集中により発生する、ミヨ－市街地の慢性的な渋滞解消を目的として整備されたものである。本橋は、8径間連続の鋼斜張橋で、全長2,460m、全幅員32.05mを有し、片側3車線の構成となっている。タルン川直近のP2橋脚は、地表から主塔の先端までの高さが343mに達し、橋梁としては世界一の高さを誇る。建設はコンセッション方式

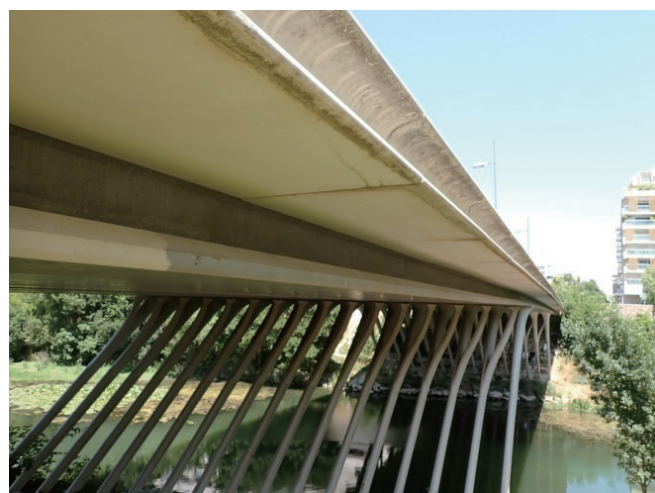
写真－9 アンドレ・レヴィ橋

アンドレ・レヴィ橋は、モンペリエ市のポート・マリアンヌ地区とラウゼ地区を結ぶレス川に架かる道路橋であり、モンペリエ市役所にも近接する位置にある。橋梁形式は3径間連続PC橋で、橋長は75m、全幅員は17mである。本橋には、超高性能繊維補強コンクリート（UHPFRC）が主要部材に使用されている。主桁にはエファージュ社が開発したBSIが、橋脚にはラファージュ社のWhiteDuctalを用いたポストテンション方式のPC橋脚が採用されている。架橋地点を流れるレス川は、通常は穏やかな流れであるが、毎年わずか数時間のうちに水位が10m程度上昇することがある。そのため、本橋では河川内に橋脚を設けない長スパン構造が求められ、橋脚は河川の流れを妨げないよう45°の角度で配置されている。また、WhiteDuctalには世界で初めてステンレス鋼繊維が混入されており、本プロジェクトにおける「完璧な白さ」という美的要請を実現している。

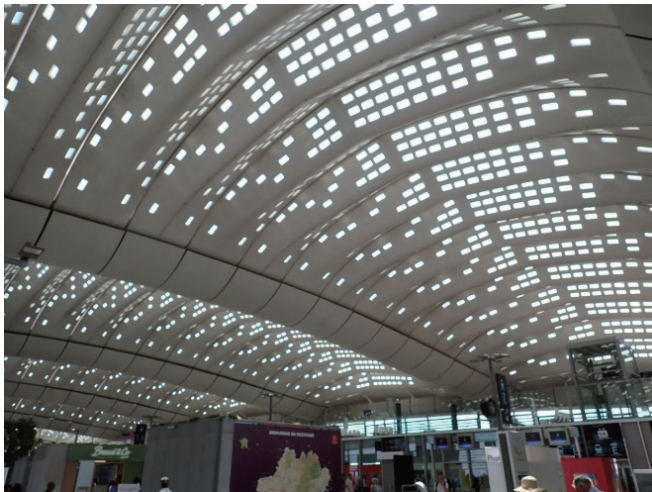
写真-10 モンペリエ南フランス駅の屋根

モンペリエ南フランス駅は、モンペリエ市中心部から約6km離れた郊外に位置する高速鉄道（TGV）専用駅であり、2018年に開業した比較的新しい鉄道施設である。本駅の最も特筆すべき特徴は、屋根構造に超高性能繊維補強コンクリート（UHPFRC）が使用されている点にある。屋根は115枚の曲面部材を組み合わせて構成されており、全体として5つのドーム形状に分割されている。屋根面積は約10,000㎡におよび、全ての部材はプレキャスト（プレファブ）工法により施工され、わずか2週間という短期間で設置された。さらに、屋根には約10,000枚のガラスパネルが組み込まれており、自然光を取り入れることで明るく開放的な空間を実現するとともに、デザイン性にも優れた構造となっている。

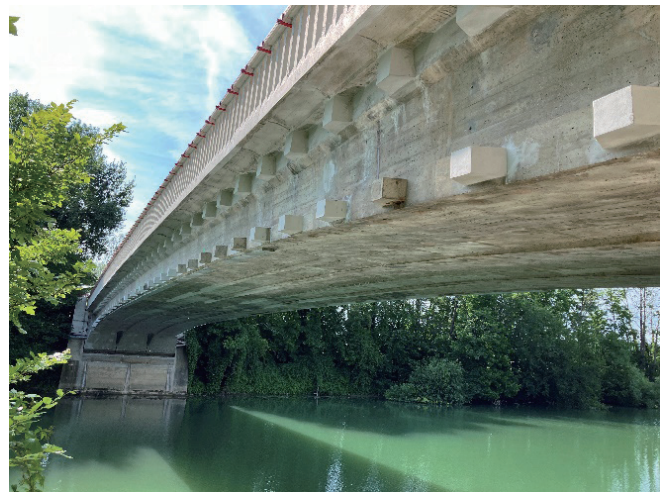
写真-11 ルザンシー橋

これら6橋は、建設から約80年を経過し老朽化が進行していることから、橋梁を所管するセーヌ＝エ＝マルヌ県は、2019年以降CEREMA（リスク・環境・モビリティ・都市計画に関する研究と専門知識センター）に委託し、詳細な調査および構造診断を実施した。その結果、ルザンシー、アネ、トリルバルドゥの3橋において耐荷力に関する重大な懸念が認められ、交通制限措置が講じられた。特にルザンシー橋においては、2024年7月より9か月間にわたり全面通行止めとしたうえで補修工事が実施された。工事期間中、利用者は約20kmの迂回を強いられ、地域経済にも大きな影響を及ぼした。ある地元商店では売

上が50%減少したとの報告もある。2025年4月には片側交互通行により通行が再開されたものの、地域社会への影響は依然として完全には解消されていない。

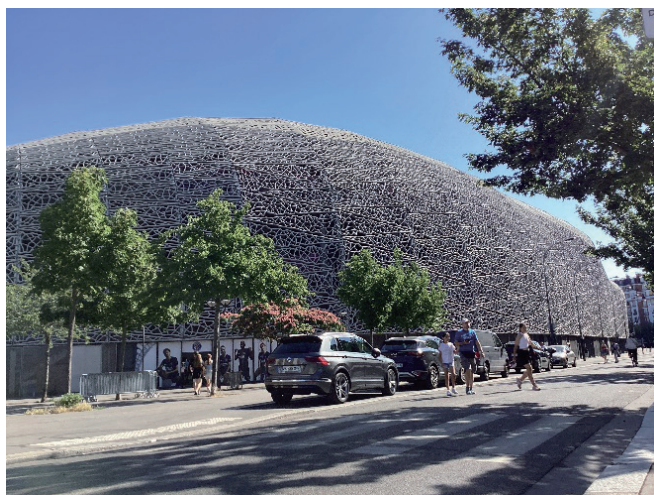
写真-13 スタッド・ジャン=ブーアン

スタッド・ジャン=ブーアンは、パリ16区に位置する多目的スタジアムであり、ラグビーユニオンクラブ「スタッド・フランセ・パリ」および、現在リーグ・アンに所属するサッカークラブ「パリFC」のホームスタジアムとして使用されている。なお、同じくリーグ・アンに所属する「パリ・サンジェルマンFC」の本拠地である「パルク・デ・プランス」とは、通り挟んで向かい側に位置している。本スタジアムの外装にはラファージュホルシム社が開発した超高性能繊維補強コンクリート（UHPC）であるDuctalが採用されている。外装デザインは、幾何学的な蜂の巣形状と滑らかな曲線を組み合わせることで、軽

やかさを表現した革新的な意匠となっている。このデザインは美的側面に加え、技術的・環境的な観点も重視されており、自然換気や採光といったパッシブデザインの効果が期待されている。意匠性と機能性を高度に融合させた建築事例として、建築・構造の両面から注目に値する施設である。

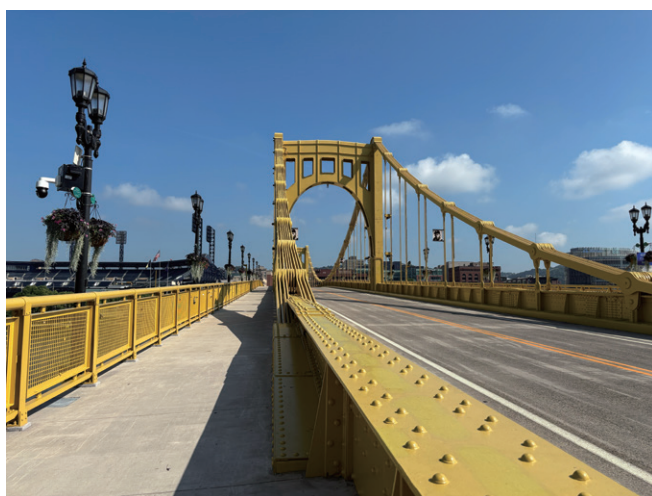
写真-10 Roberto Clemente Bridgeの橋面状況

美しい景観を維持するためには、定期的な点検・補修と維持管理が不可欠であり、良質な維持管理が都市の魅力に直結することを改めて認識した。

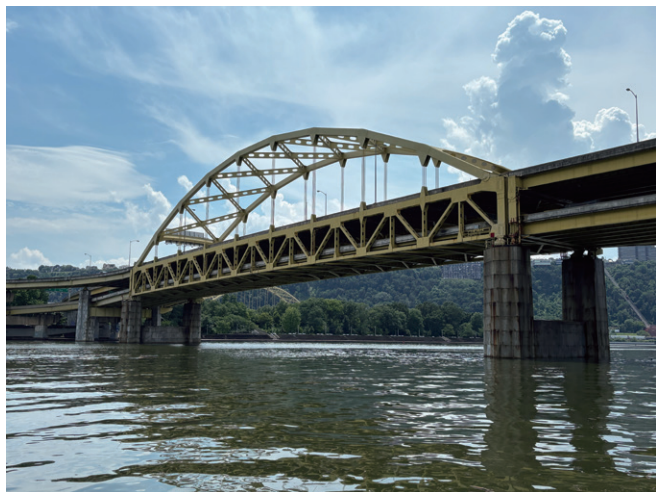
写真－12 Fort Duquesne Bridgeの全景

1969年に開通したフォート・デュケイン橋（Fort Duquesne Bridge）は、アレゲニー川を跨ぐ径間長130mの鋼製アーチ橋であり、高速道路（I-279）を支える重要な橋梁である。

アプローチ部の床版下面において、比較的広範囲な鉄筋露出と漏水が発生していた。また、伸縮装置からの漏水が支承部に影響を及ぼしており、ロッカー支承の腐食や台座コンクリートの鉄筋露出など、複数の損傷が誘発されていた。床版と支承部は

死活荷重を支持する重要な部材であり、速やかに補修すべき損傷と考えられるが、補修は実施されておらず、予防保全が追いつかない状況であると推定する。橋梁を良好な状態に保つには、止水・防水等の原因排除と併せて、予防保全を行うことが重要であると認識した。

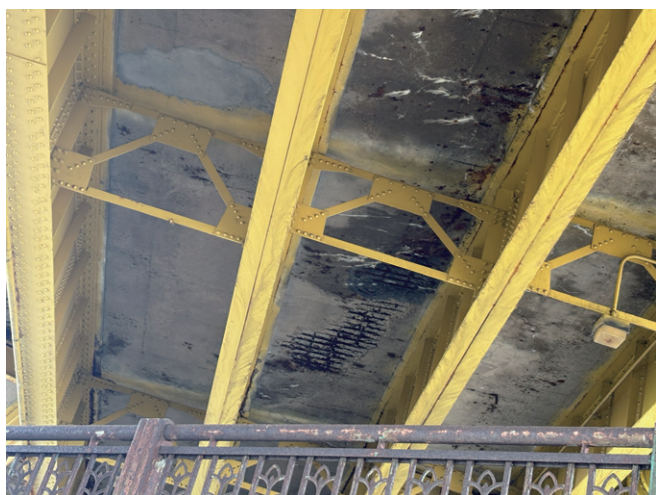
写真－13 床版の損傷状況（鉄筋露出、漏水・遊離石灰）

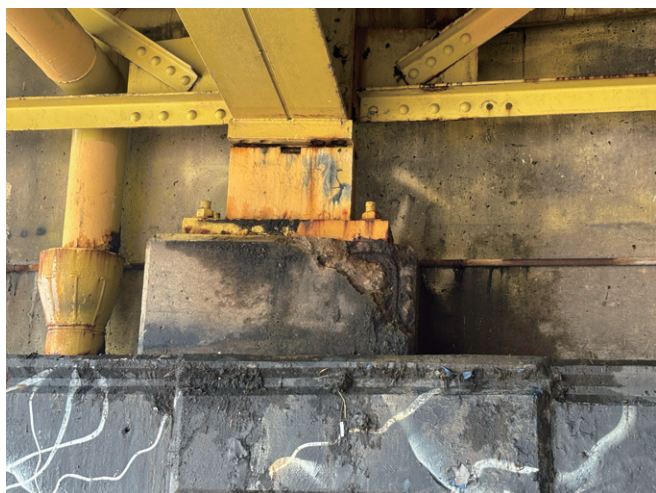
写真－14 支承部の損傷状況（腐食、鉄筋露出）

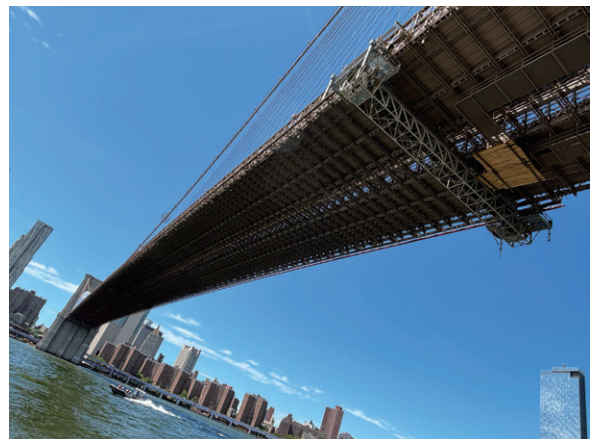
写真－20 Brooklyn Bridgeの桁下状況

石造のゴシック様式の主塔と鋼製の吊構造が融合した設計は、技術的にも景観的にも高い評価を受けている。桁下には移動式の歩廊が設置されており、定期的な維持管理が行われていると考えられ、橋梁全体として良好な状態が保たれている点が印象的であった。

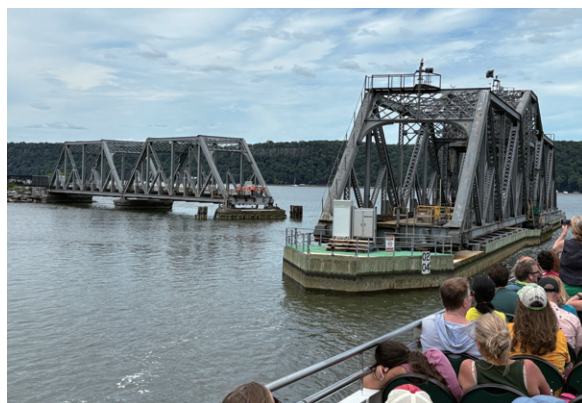
写真－23 Spuyten Duyvil Bridgeの全景

この橋は、ハーレム川とハドソン川の合流点に位置する鉄道用の旋回橋で、Amtrakの列車が通過する

重要な可動橋である。初代は1895年に建設され、現在の橋は1980年代後半に更新されている。船上から旋回機構の構造、橋脚の基礎部、可動部の状況などを目視した。保守状況は良好であり、鉄道橋としての信頼性が高く保たれている点が印象的だった。可動橋特有の維持管理課題に対して、定期的な点検と部品交換が適切に行われている様子がうかがえ、技術的にも運用的にも高い水準で管理されている橋梁であると感じた。(写真－23、24)

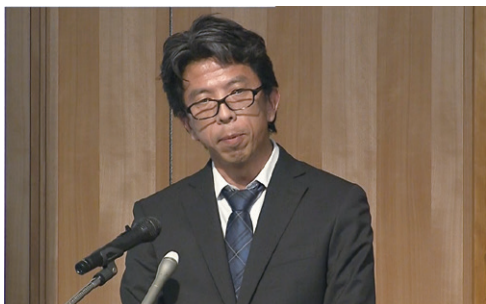
建設コンサルタント各社で開発運用しているDX関連の新技术の紹介

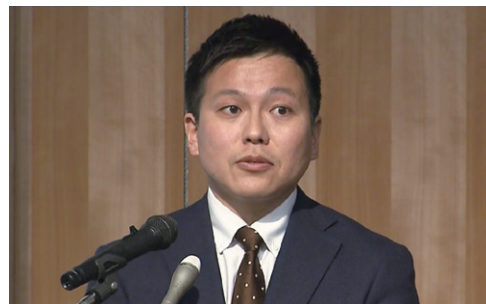
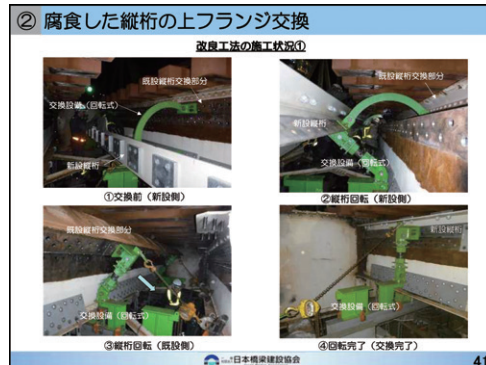
制約が多く設計・施工的に非常に難条件であった保全工事事例を紹介

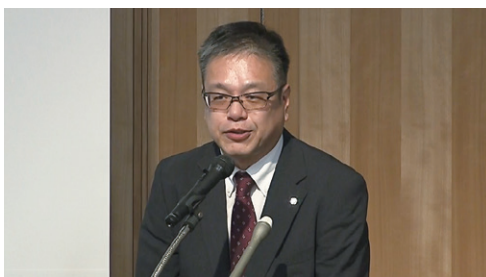
PCの維持管理、維持管理のための技術、ICT、DXなどの紹介

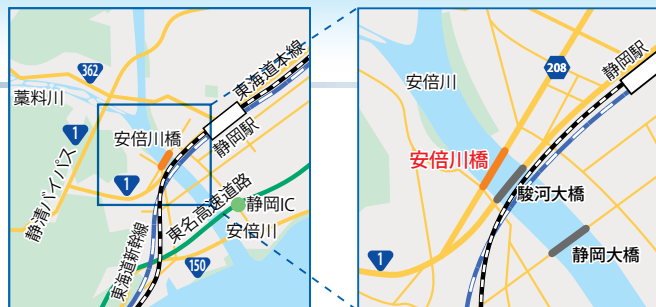
| 構造・形式 | 鋼橋・ボーストリングトラス橋 12径間×35m<br>アーチ橋 1径間×70m (平成2年架け替え部) |
